# Thalweg Tecnologia e Serviços de Geotecnia

## Cartografia de Risco a Escorregamentos em Encostas

### FICHA DE CAMPO

**MD\_SantaRosa\_254\_DS\_TB\_\_24**

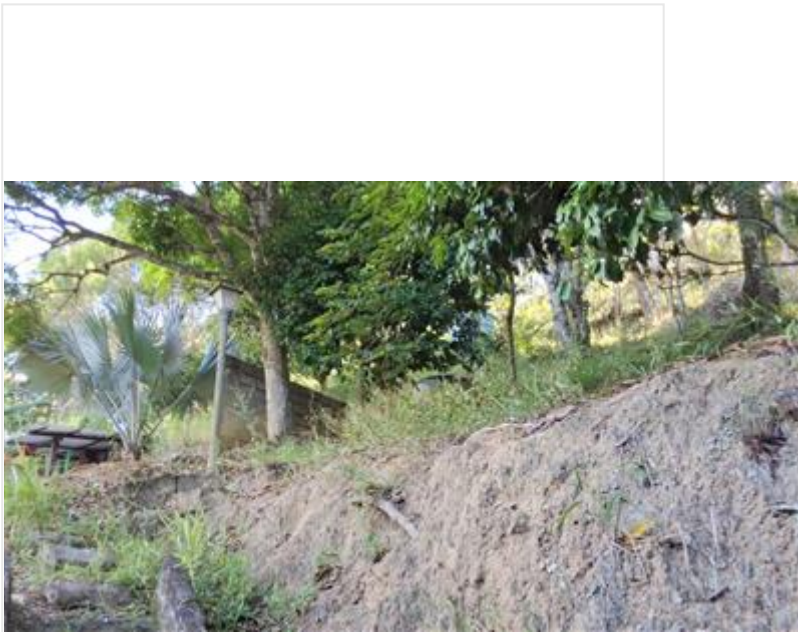
Foto do talude de cortes múltiplos:

Altura do talude de cortes múltiplos:

**1 - 5m**

Inclinação do talude de cortes múltiplos:

**85**

**Cortes múltiplos verticalizados a subverticalizados.**

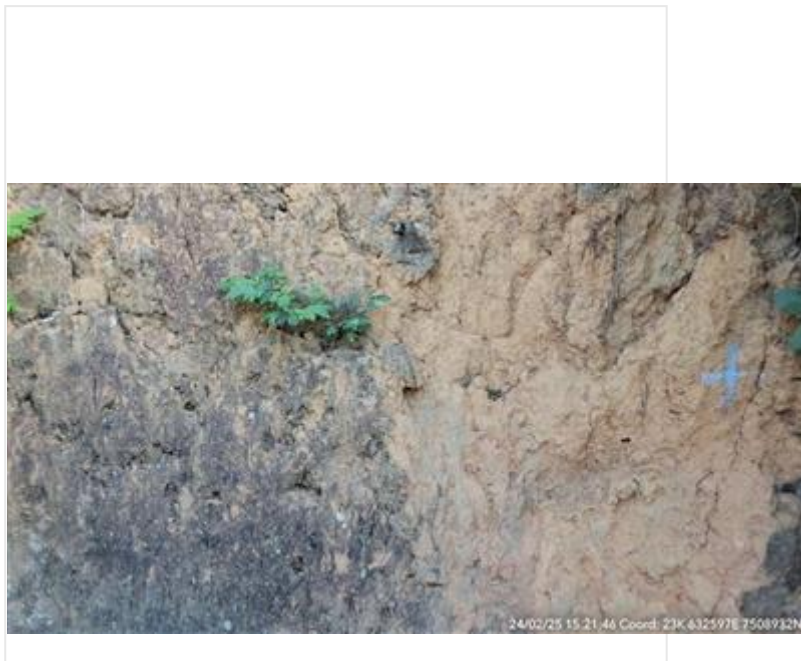
Foto do material predominante:

- **Solo residual**

**Solo residual espesso (trechos a norte com maior umidade).**

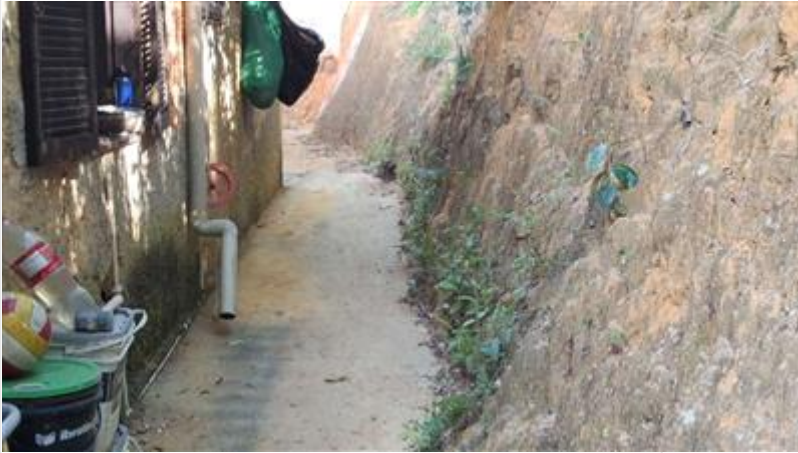
Foto Distância talude – casa

**1 - 2m**

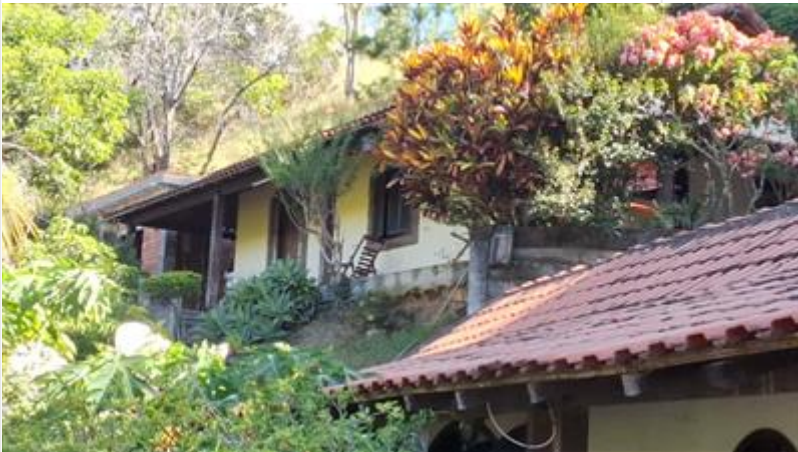
Foto Distância topo do talude - base da casa

**Nulo**

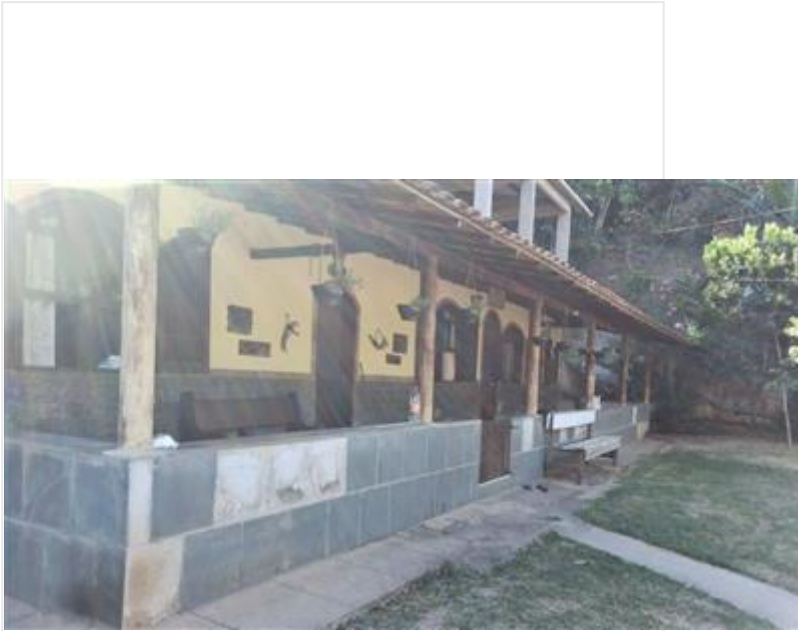
Foto do Vulnerabilidade:

**Alvenaria**

**Média: Danos esperados relacionados a trincas e colapso parcial nas paredes**

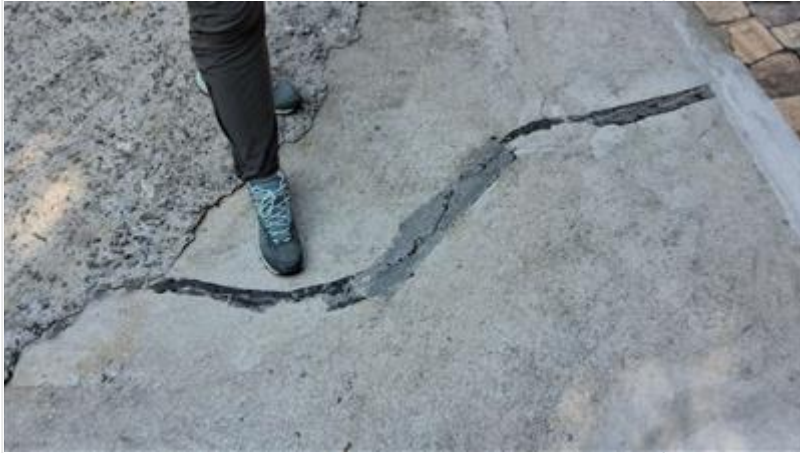
Foto Trincas no terreno

- **Erosão laminar**
- **Cicatrizes**
- **Ângulos negativos**
- **Trincas no terreno**
- **Descalçamento**

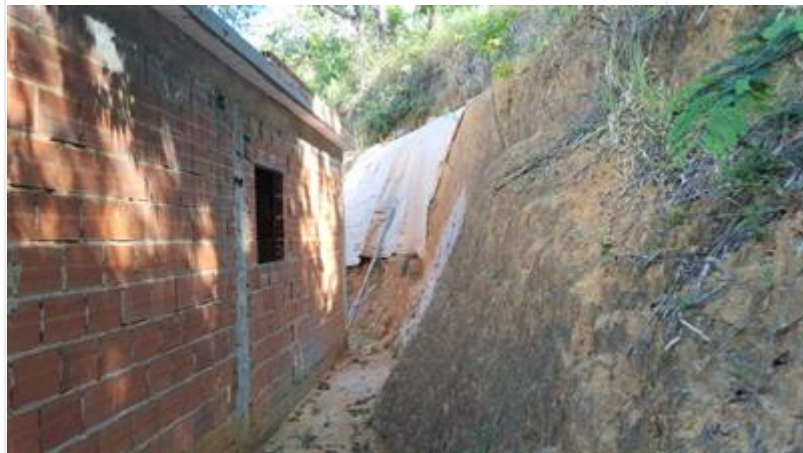
Foto do deslizamentos:

**Planar**

**Dois deslizamentos ocorrido em 2024: um com parte da cicatriz coberto por lona (sul do setor); outro, próximo a edificação a norte do setor, próximo a muro divisório de terreno. Processos erosivos ativos em estado de evolução foram observados.**

**Alto**

- **Educação e Conscientização da população**
- **Sinalização e Orientação de Alerta**
- **Nudec**
- **Sirenes**

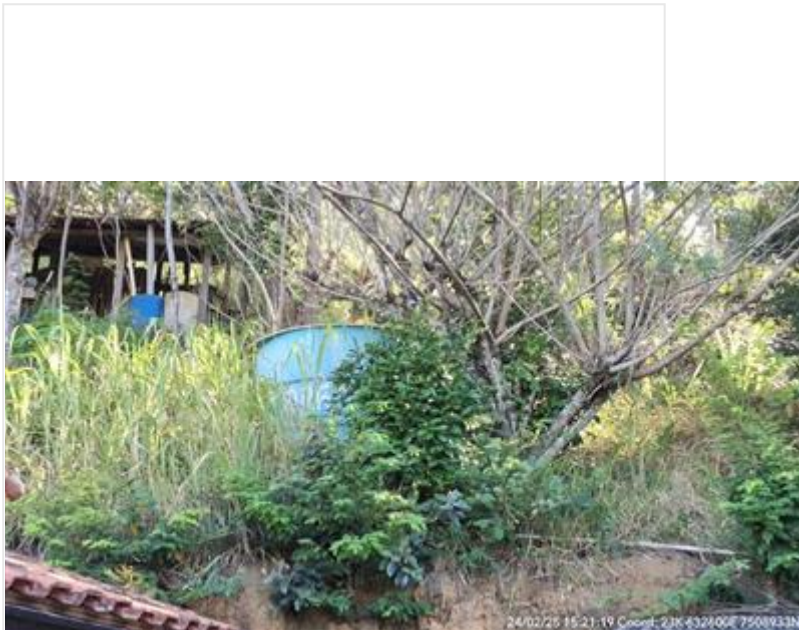
Foto da presença de água:

- **Sem vazamento aparente**

- **Precário**

**Sem mina aparente**

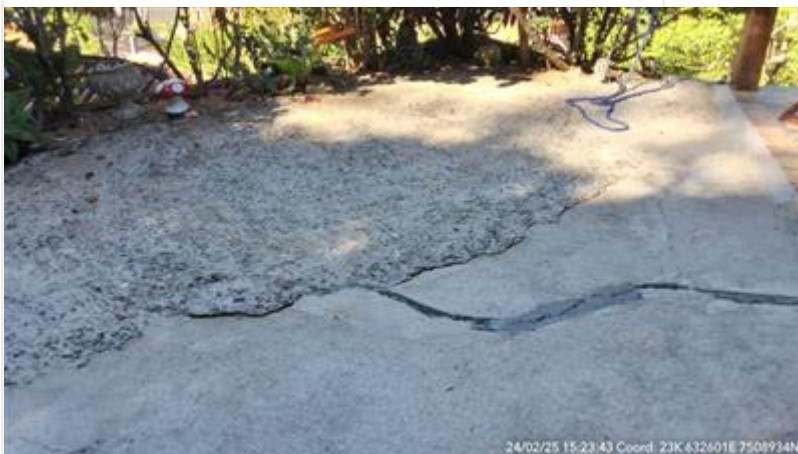
Foto1

**Trinca em pavimento de área externa, próximo a crista do talude a jusante da edificação, próximo a trecho onde já houve pequeno deslizamento, segundo relato de morador.**

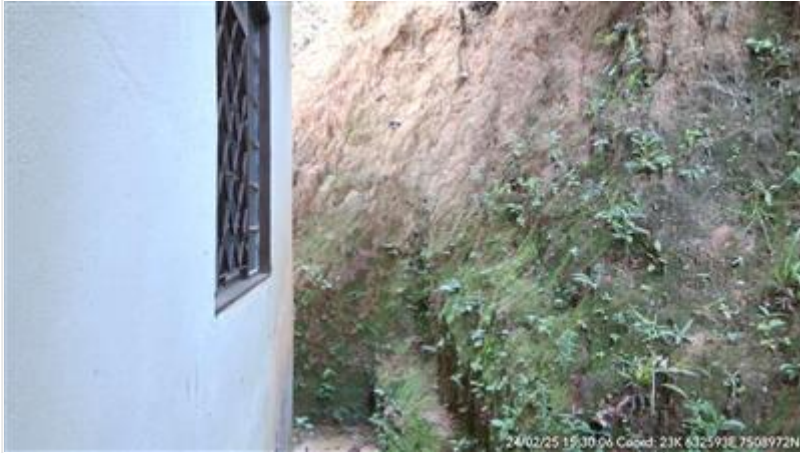
Foto2

**Visada de extremidade norte do setor, obde foi observada maior umidade em talude.**
