## FICHA DE CAMPO

**MD\_SantaRosa\_254**

**MD\_SantaRosa\_254\_DS\_TB\_\_25**

**Alto Casemiro, número 39**

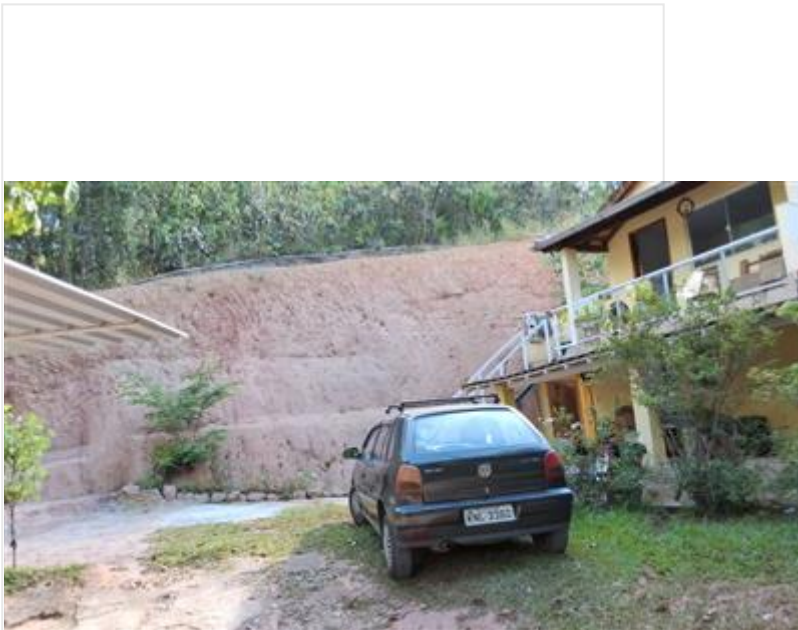
Foto do talude de cortes múltiplos:

**1 - 5m**

**80**

**Cortes múltiplos no terreno: verticalizados (laterais) a subverticalizados (fundos).**

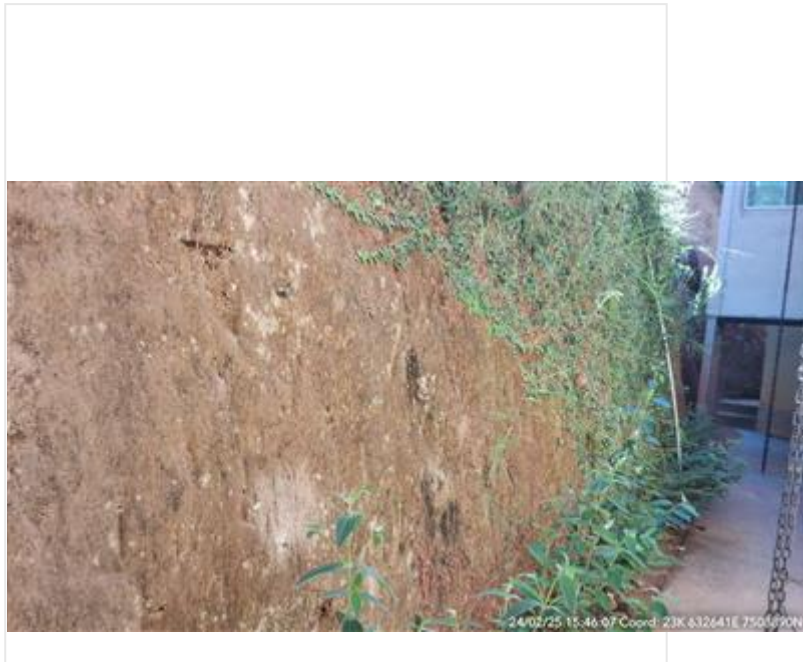
Foto do material predominante:

**Solo residual espesso.**

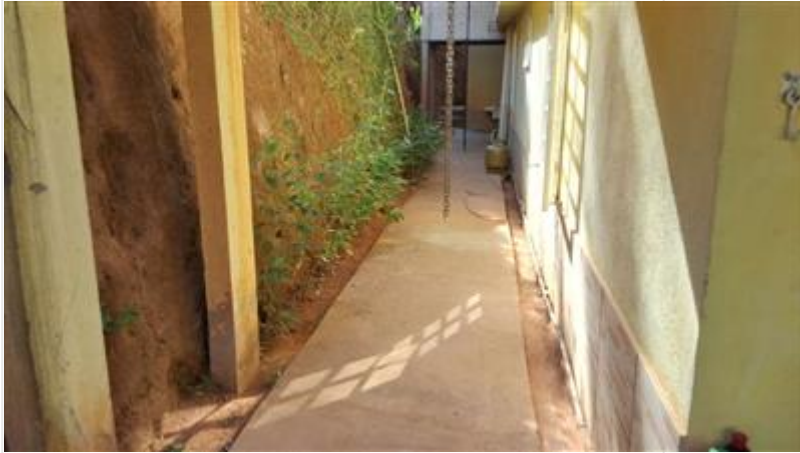
Foto Distância talude – casa

**1 - 2m**

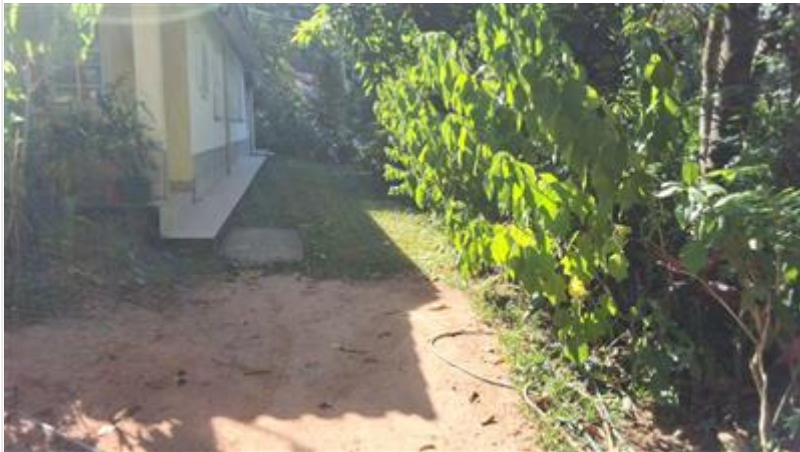
Foto Distância topo do talude - base da casa

**3 - 4m**

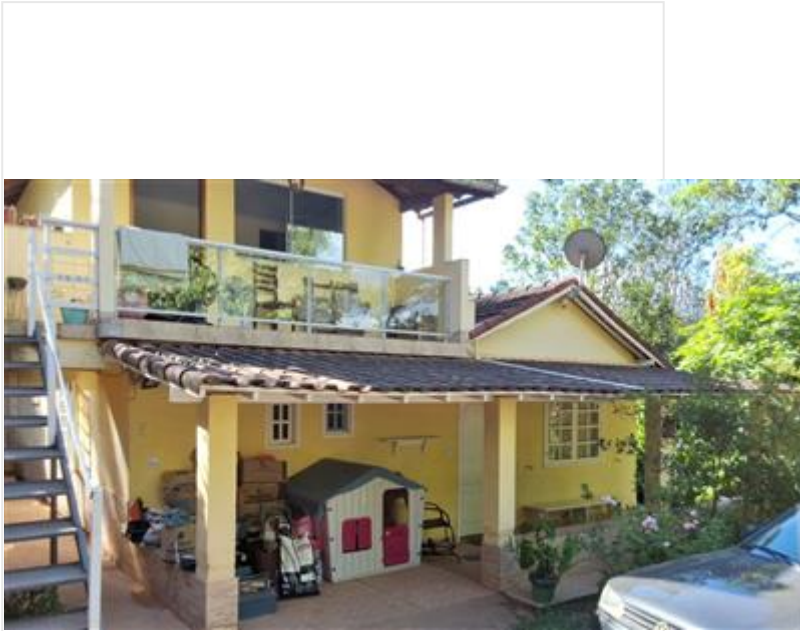
Foto do Vulnerabilidade:

**Média: Danos esperados relacionados a trincas e colapso parcial nas paredes**

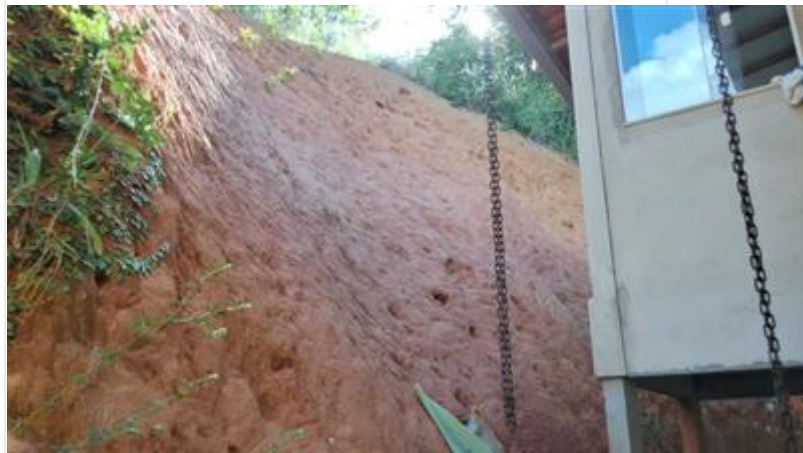
Foto do deslizamentos:

**Planar**

**Dois deslizamentos associados ao setor: em 2023, com impacto a edificação e sem danos; e outro 2024, com colapso de escada e danos estruturais a parte da edificação.**

- **Sirenes**
- **Nudec**
- **Sinalização e Orientação de Alerta**
- **Educação e Conscientização da população**

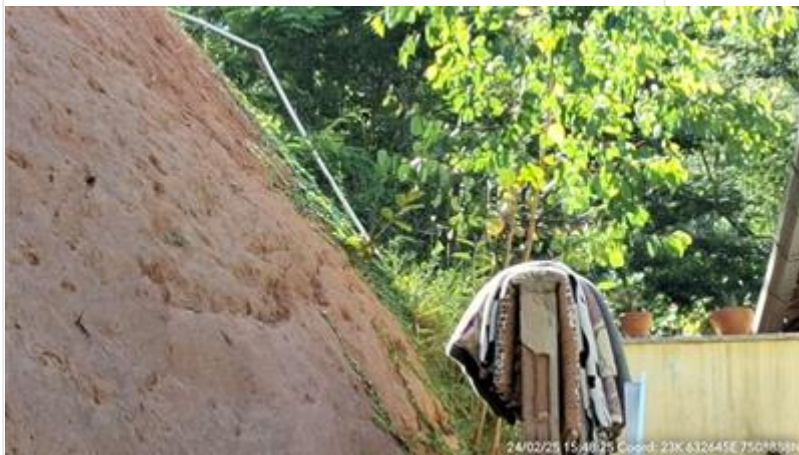
Foto da presença de água:

- **Inexistente**

**Sem mina aparente**

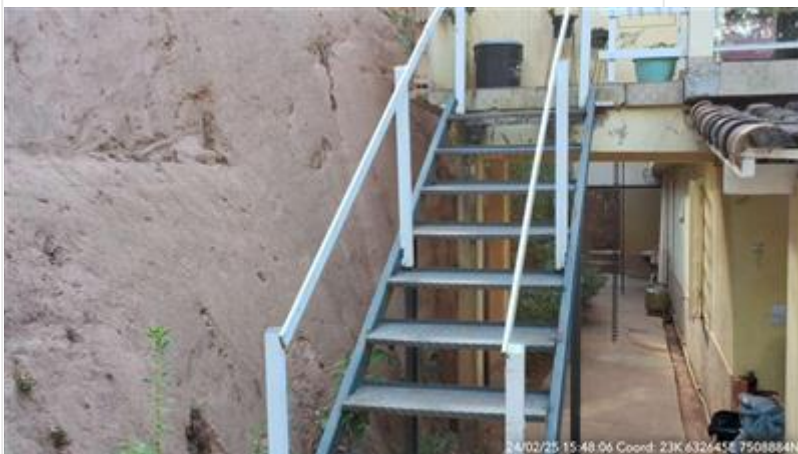
Foto1

**Visada de trecho onde ocorreu o deslizamento em 2024 com colapso de escadaria (já refeita) e surgimento de trincas restritas a este trecho da edificação. Cicatriz ocultada por cortes recentes no talude.**
