## FICHA DE CAMPO

**MD\_SantaRosa\_254**

**MD\_SantaRosa\_254\_DS\_TB\_\_3**

**Araribóia, número 9**

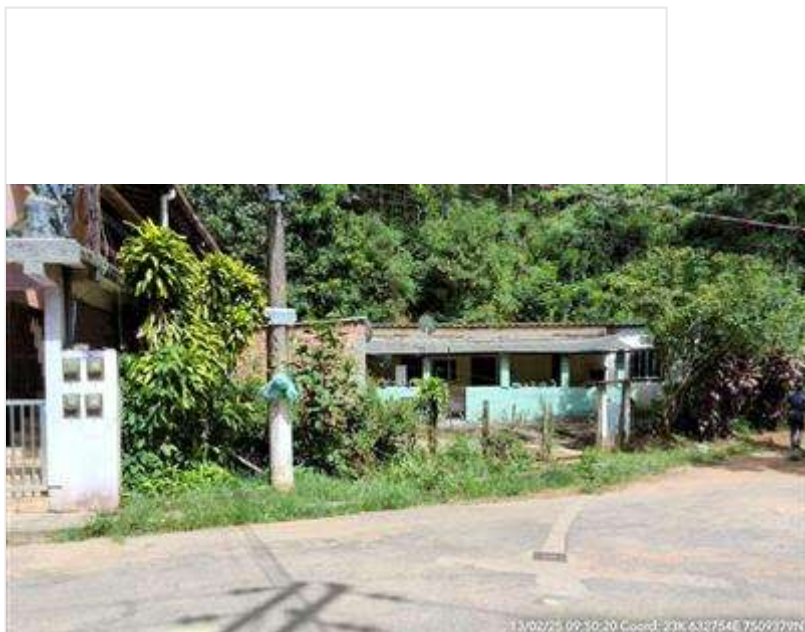
Foto\_acesso-20250213-125019.jpg

**Veicular**

**Não Pavimentado**

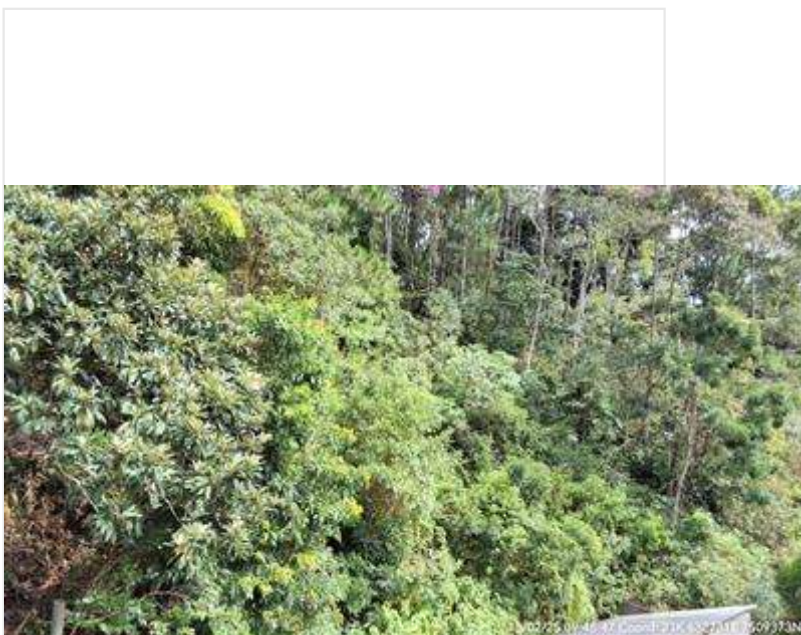
Foto\_encos\_nat-20250213-124646.jpg

**20 - 50m**

**60**

**Encosta com corte único (subverticalizado) em sua base; edificação a distância nula da base do talude.**

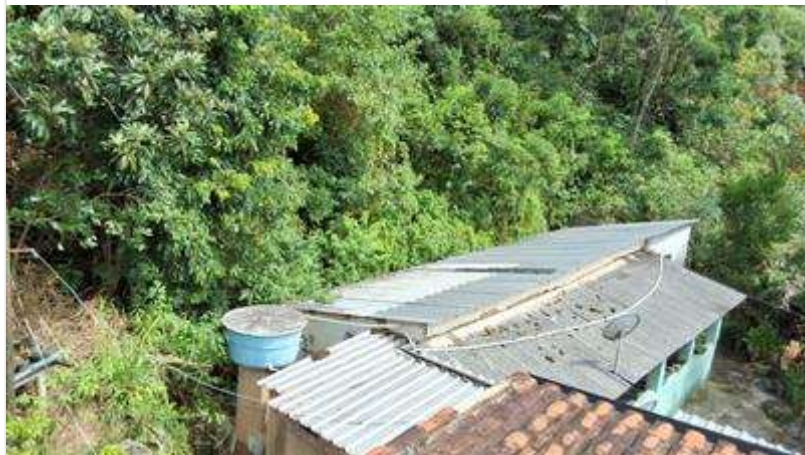
Foto\_cort\_un-20250213-124652.jpg

**1 - 5m**

**80**

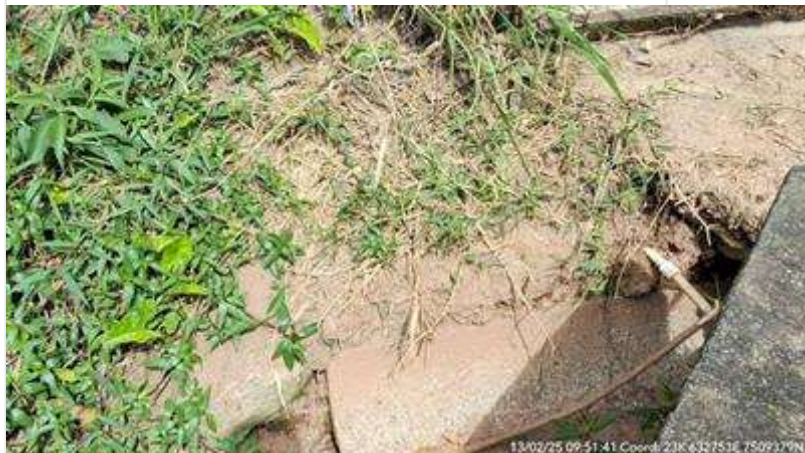
Foto\_material-20250213-125141.jpg

**Solo residual observado na cicatriz de deslizamento. Talude densamente vegetado, impossibilitando uma melhor caracterização.**

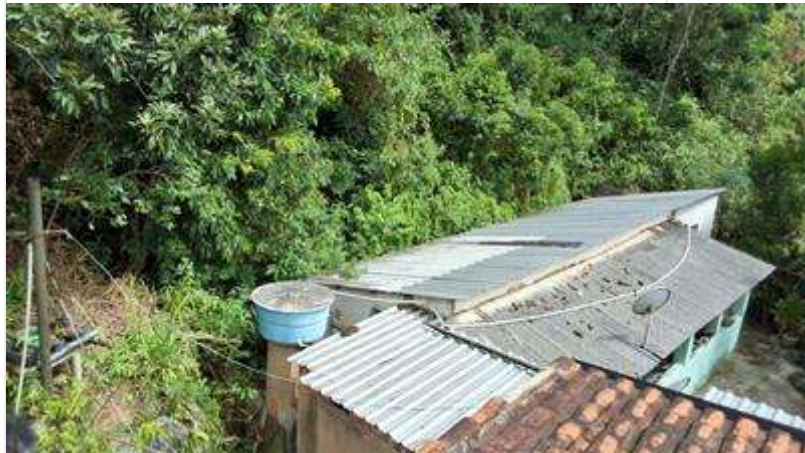
Foto\_talude\_casa-20250213-124705.jpg

**Nulo**

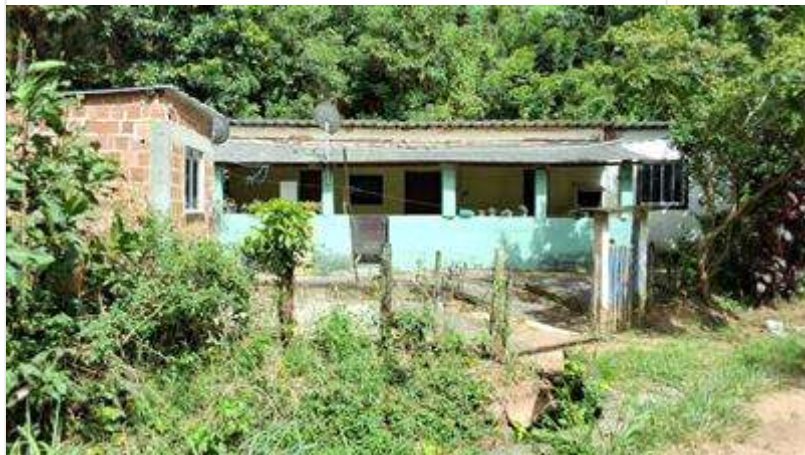
Foto\_vulnerabilidade-20250213-124951.jpg

**Alvenaria**

**Média: Danos esperados relacionados a trincas e colapso parcial nas paredes**

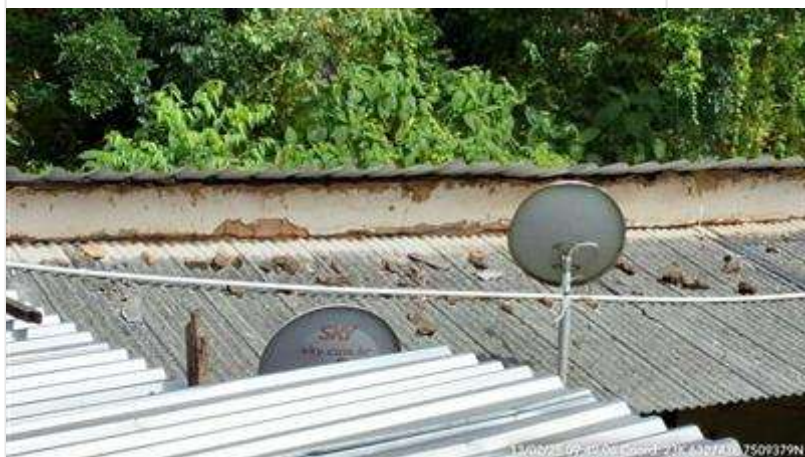
Foto\_Trincas\_em\_moradias-20250213-124904.jpg

- **Cicatrizes**
- **Trincas em moradias**

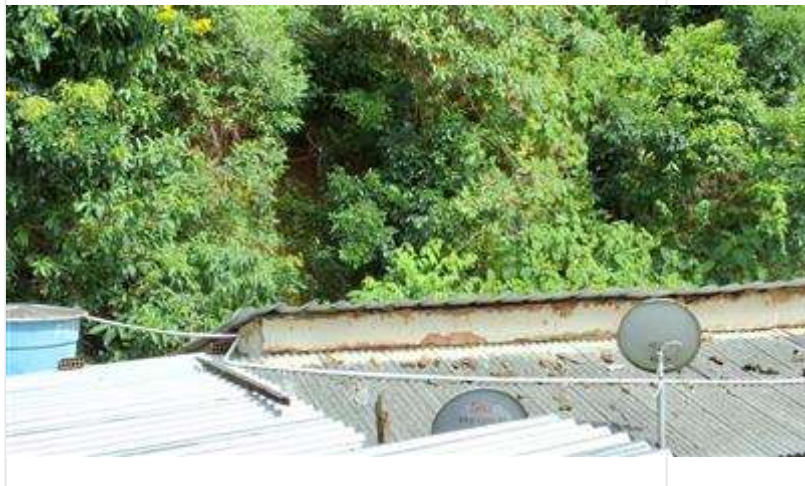
Foto\_deslizamento-20250213-124851.jpg

**Planar**

**Deslizamento deflagrado em meio a talude, aos fundos de edificação.**

**Setor caracterizado por deslizamento planar deflagrado em trecho de talude de corte, a pequena distância de edificação. Ressalta-se que a análise foi realizada pela parte externa do imóvel devido a ausência de morador, não sendo observadas outras feições de instabilidade no terreno; há histórico de deslizamentos na área.**

- **Sirenes**
- **Nudec**
- **Educação e Conscientização da população**

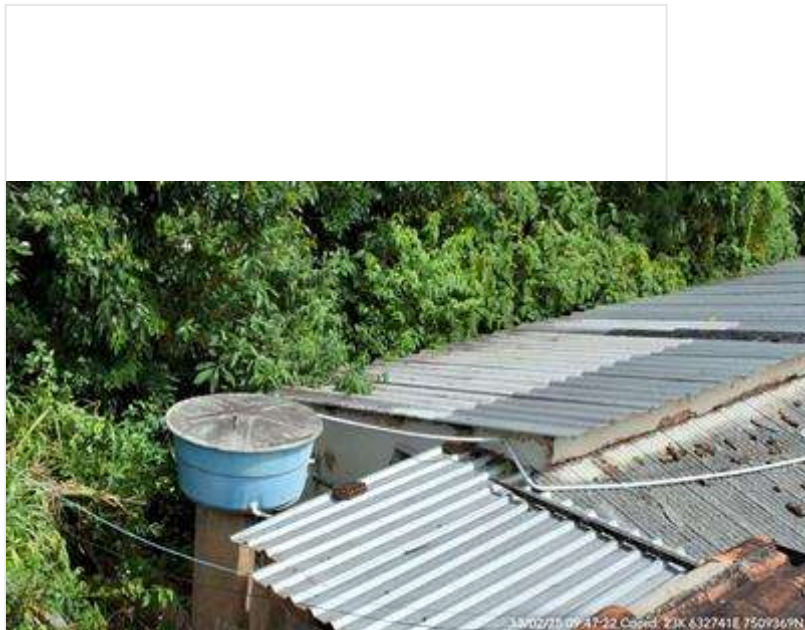
Foto\_agua-20250213-124721.jpg

- **Sem vazamento aparente**

- **Inexistente**

**Sem mina aparente**
