## FICHA DE CAMPO

**MD\_SantaRosa\_254**

**MD\_SantaRosa\_254\_DS\_TB\_\_4**

**Araribóia, número 791**

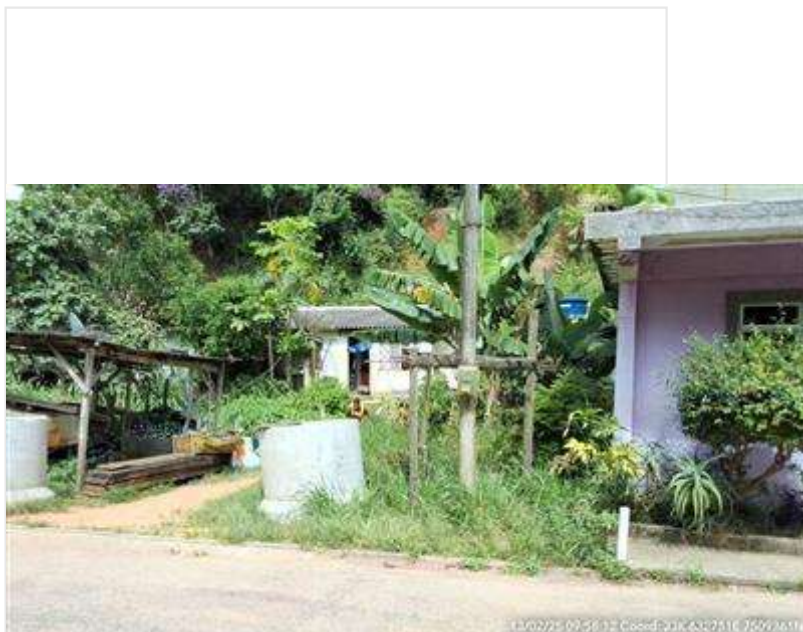
Foto do acesso:

**Veicular**

**Pavimentado**

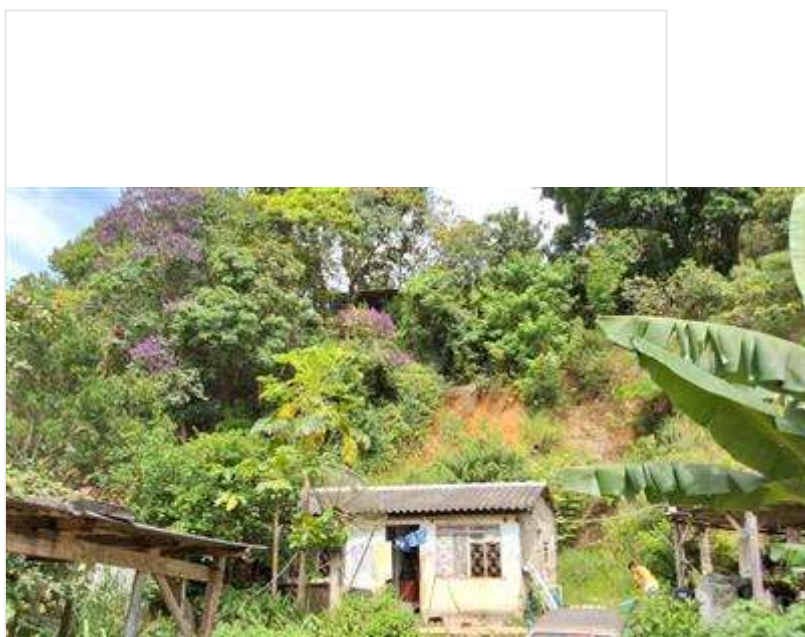
Foto do talude de cortes múltiplos:

**5 - 20m**

**75**

**Taludes de cortes íngremes, de alturas que variam de 5 a 10 metros de altura, onde edificações foram construídas a distâncias nulas de suas cristas e bases.**

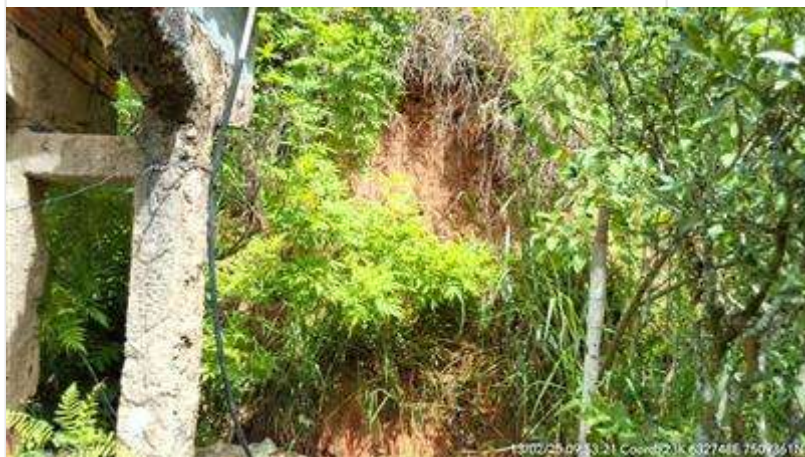
Foto do material predominante:

**Solo residual com a presença pontual de blocos rochosos subangulares dispersos ao longo do acesso para a moradia a montante.**

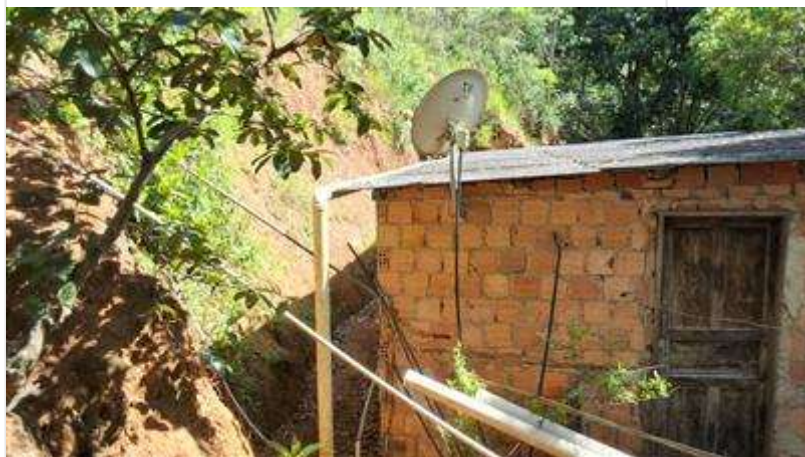
Foto Distância talude – casa

**Nulo**

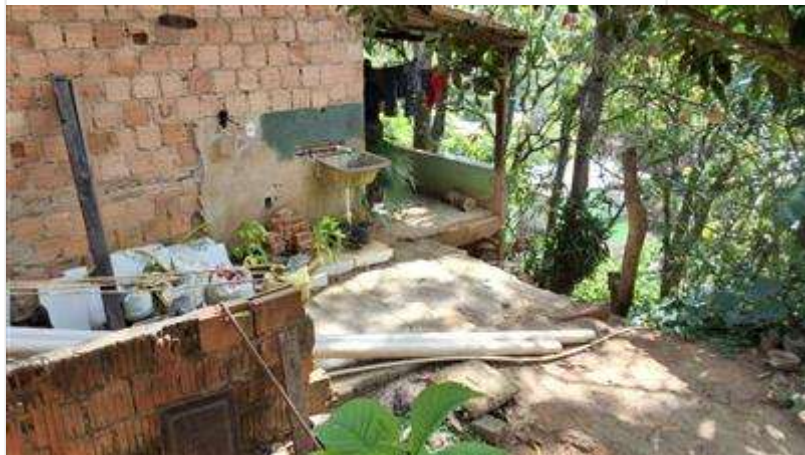
Foto Distância topo do talude - base da casa

**Nulo**

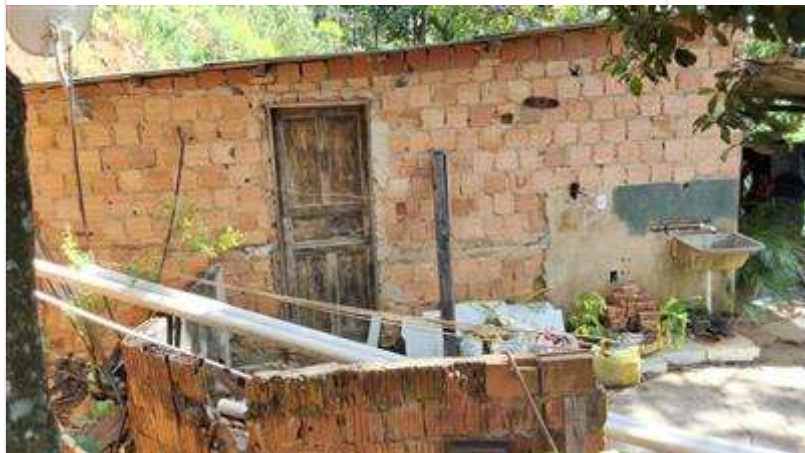
Foto do Vulnerabilidade:

**Alta: Danos estruturais esperados com excessivas deformações das estruturas, colapso parcial dos domicílios**

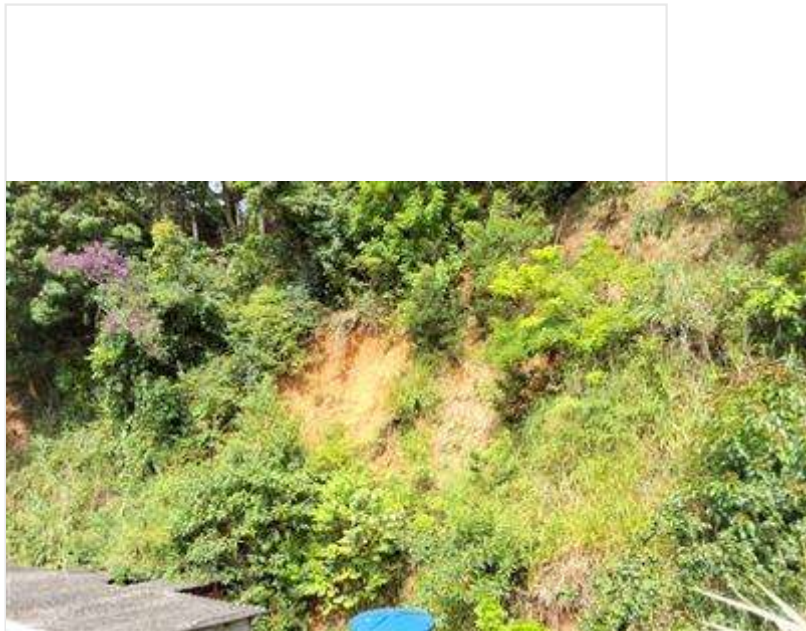
Foto do deslizamentos:

**Observação de duas cicatrizes de deslizamento planar em meio a talude de corte (ocorrida em 2024 e outra mais antiga a esse), levando ao desabamento parcial de edificação. Feições de movimentação do terreno junto a crista do talude, acima das cicatrizes.**

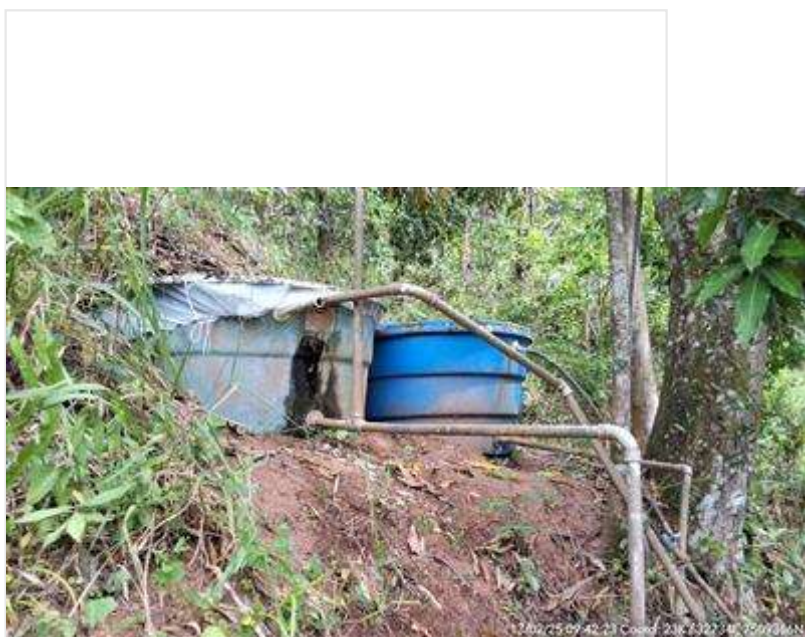
Foto da presença de água:

- **Inexistente**

**Sem mina aparente**

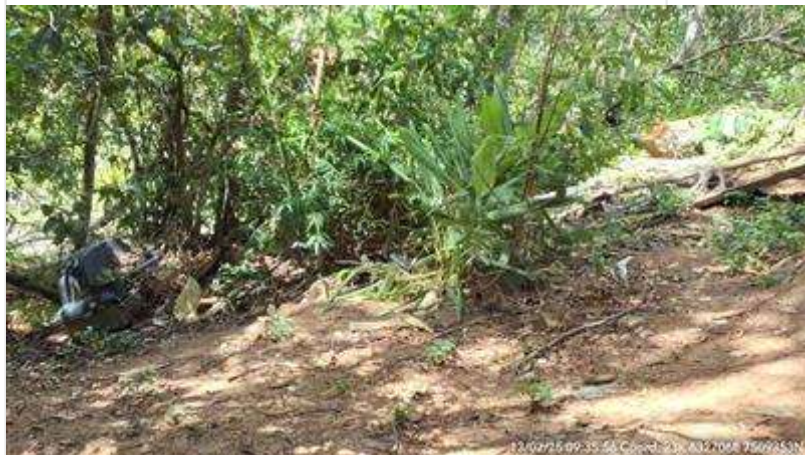
Foto1

**Detalhe para a deposição de entulho junto a crista do talude, onde há processos erosivos ativos.**

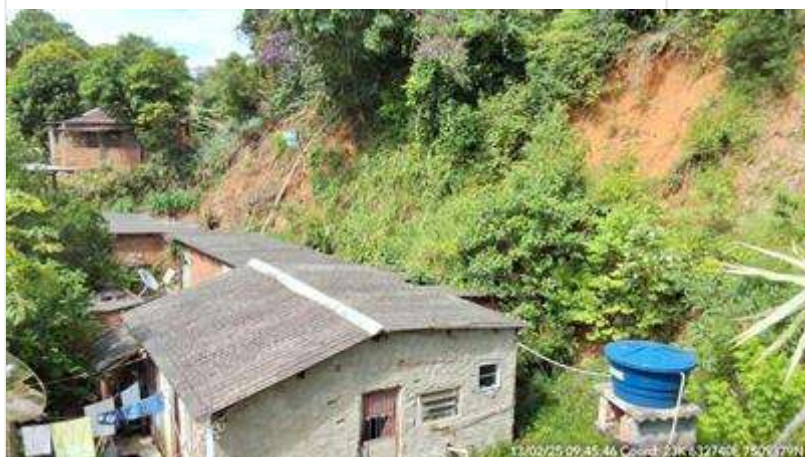
Foto2

**Visada característica do setor evidenciando as cicatrizes de deslizamento e a proximidade das edificações aos mesmos, além da vulnerabilidade de suas estruturas.**

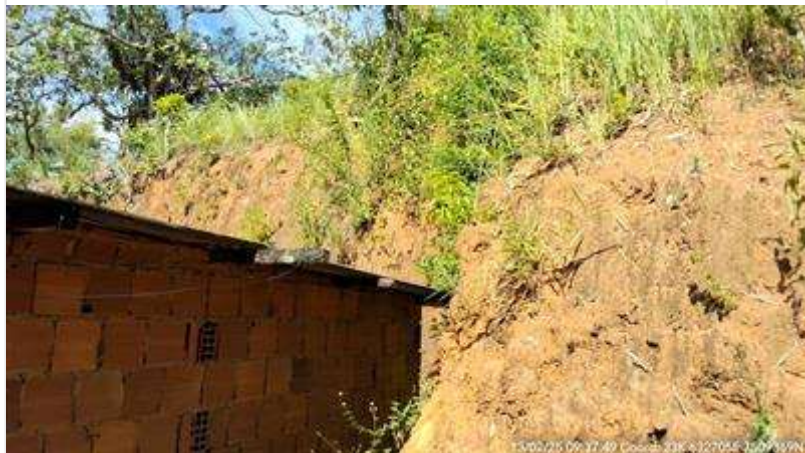
Foto3

**Visada de talude a montante de talude principal (onde há cicatrizes de deslizamento) :apresenta cerca de 4 metros altura, corte verticalizado e feições erosivas.**
