## FICHA DE CAMPO

**MD\_SantaRosa\_254**

**MD\_SantaRosa\_254\_DS\_TB\_\_5**

**Alto Casemiro, entre os números 945 e 1055**

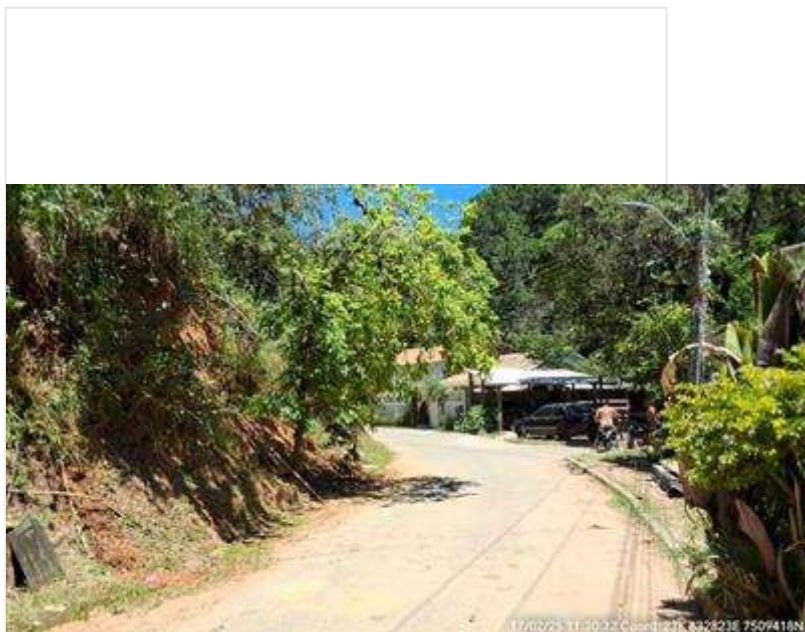
Foto do acesso:

**Veicular**

**Pavimentado**

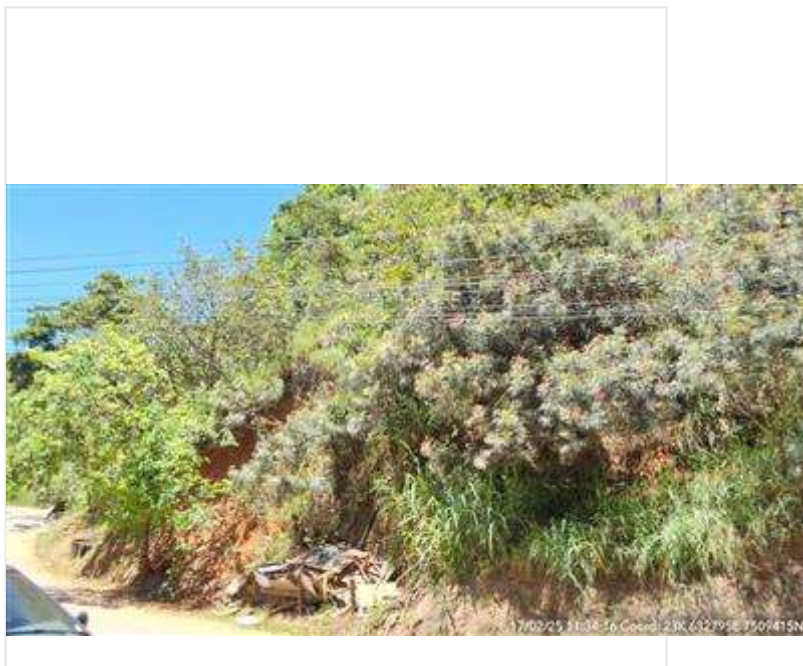
Foto da encosta natural:

**20 - 50m**

**70**

**Encosta natural com cicatrizes de deslizamentos atingindo a via.**

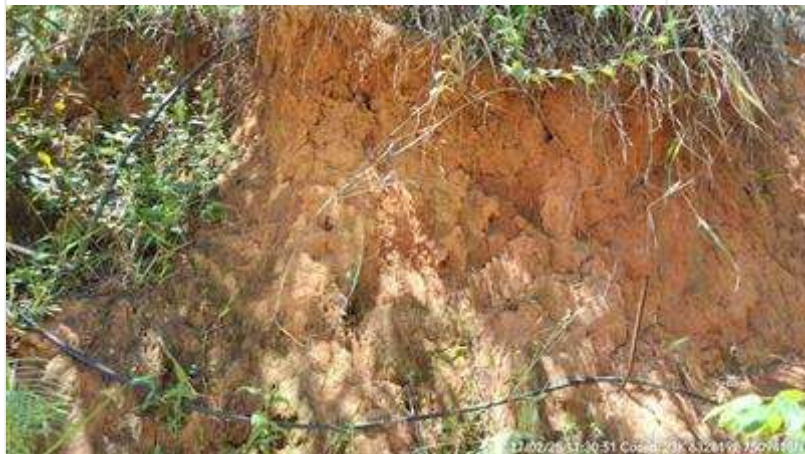
Foto do material predominante:

- **Solo residual**
- **Tálus**

**Solo residual bastante compactado.**

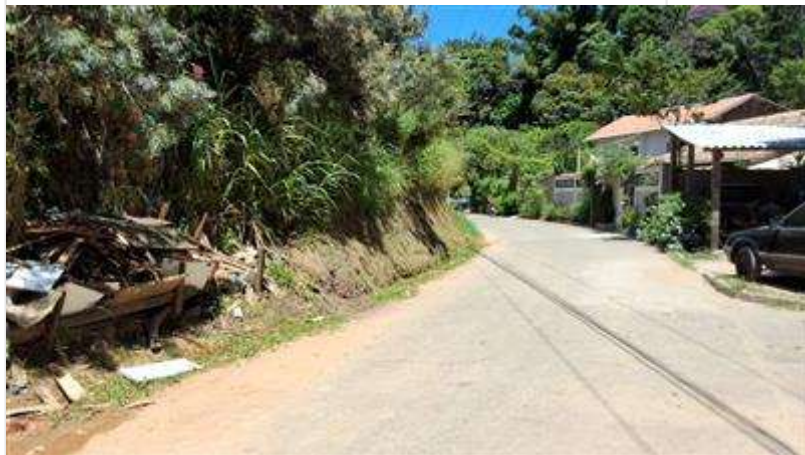
Foto Distância talude – casa

**> 6m**

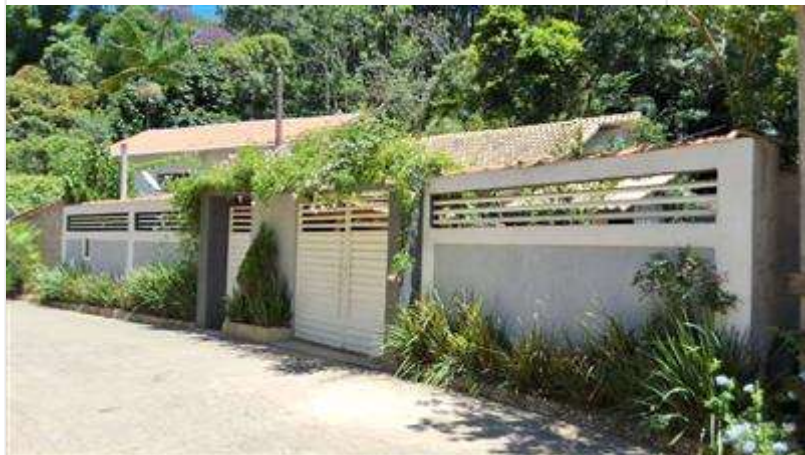
Foto do Vulnerabilidade:

**Alvenaria**

**Média: Danos esperados relacionados a trincas e colapso parcial nas paredes**

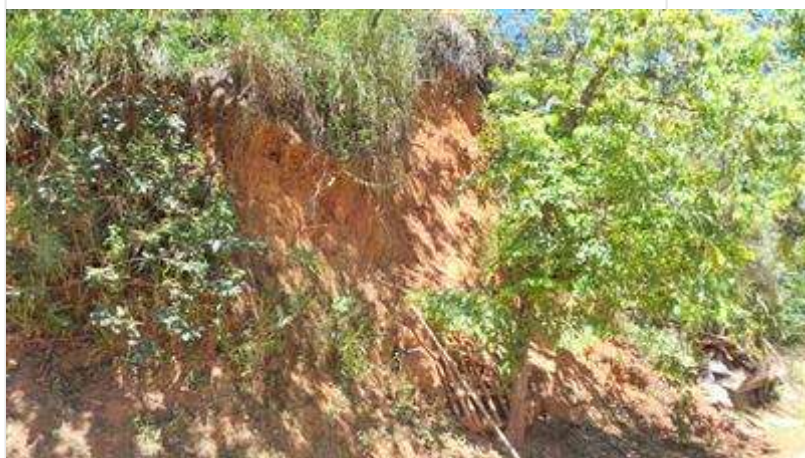
Foto Cicatrizes

- **Cicatrizes**
- **Erosão laminar**
- **Ângulos negativos**

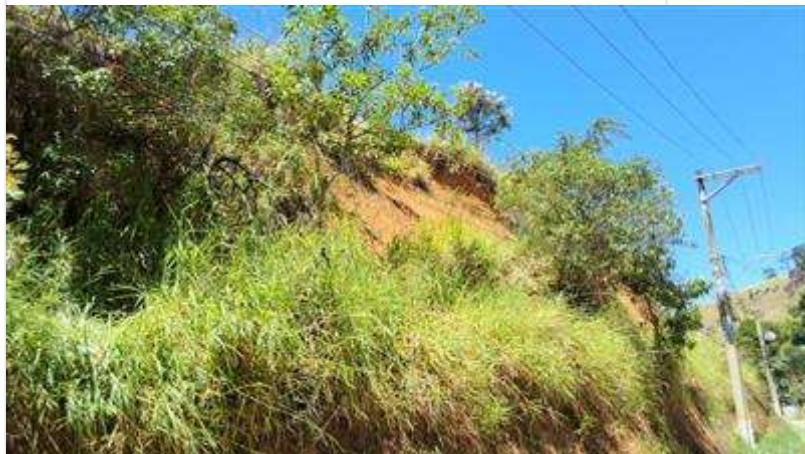
Foto do deslizamentos:

**Planar**

**Processos deflagrados em encosta natural com atingimento de via.**

**Sim**

- Sirenes
- Nudec
- Sinalização e Orientação de Alerta
- Educação e Conscientização da população

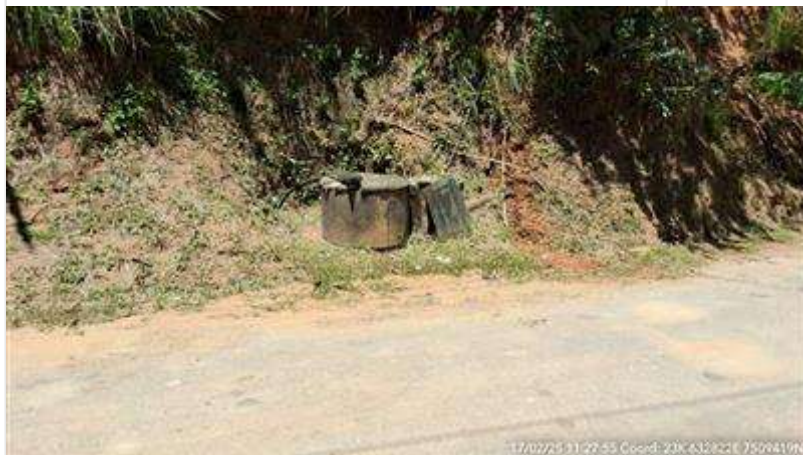
Foto da presença de água:

- **Sem vazamento aparente**

- **Inexistente**

**Sem mina aparente**
