## FICHA DE CAMPO

**MD\_SantaRosa\_254**

**MD\_SantaRosa\_254\_DS\_TB\_\_6**

**Alto Casemiro, em frente ao número 945**

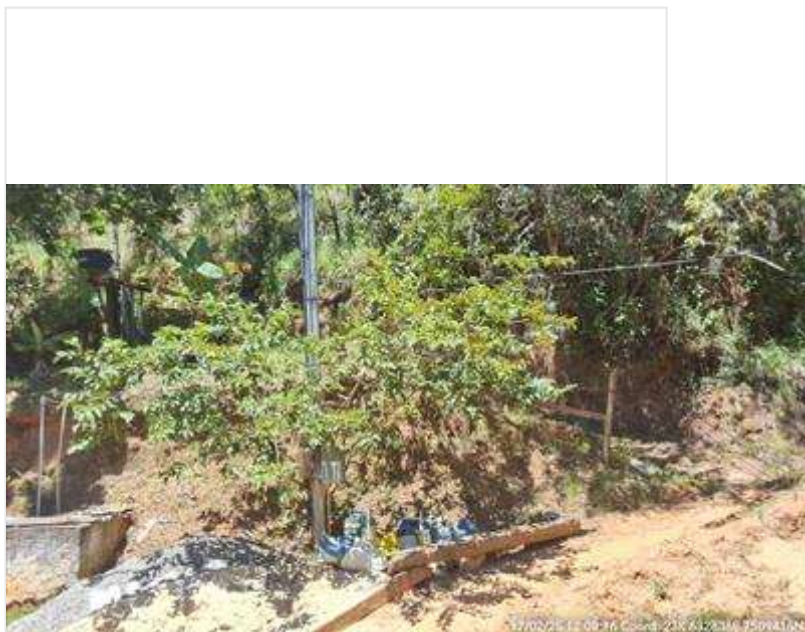
Foto\_acesso-20250217-150815.jpg

Tipo de acesso:

**Escadaria**

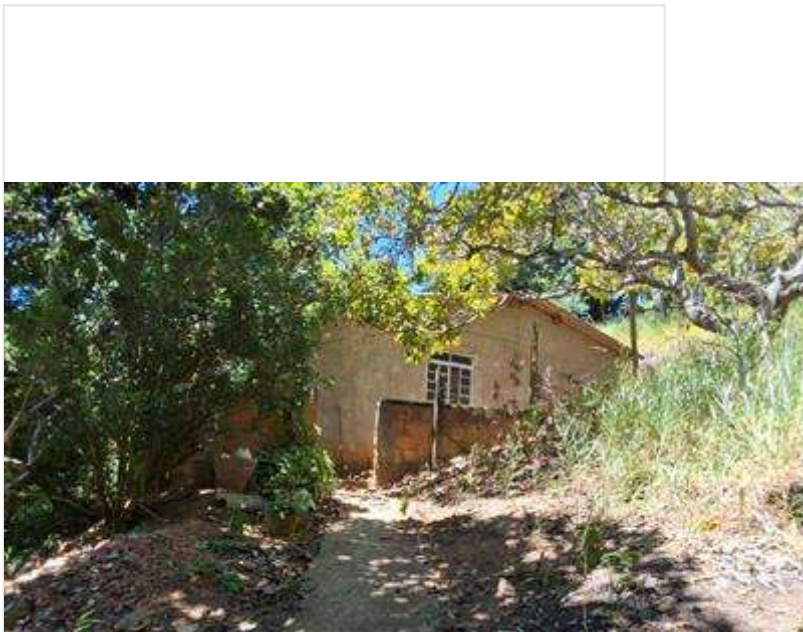
Foto\_cort\_mult-20250217-150456.jpg

**1 - 5m**

**75**

**Terreno de cortes múltiplos, com taludes de pequeno porte (cerca de 3 m de altura).**

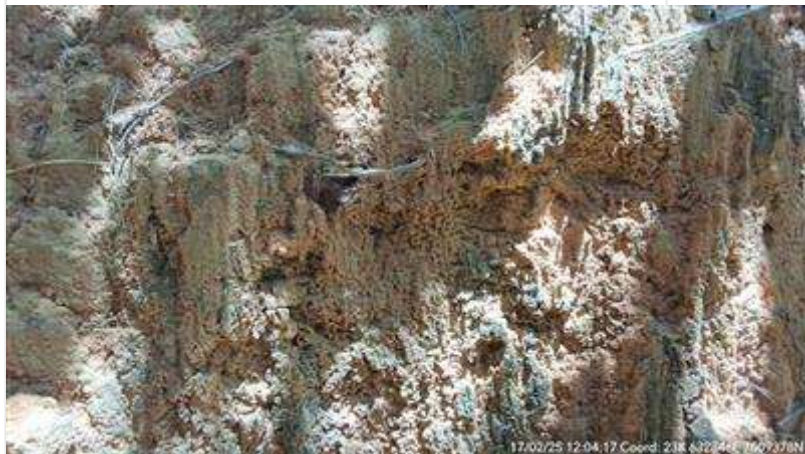
Foto\_material-20250217-150416.jpg

- **Solo residual**

**Solo residual espesso.**

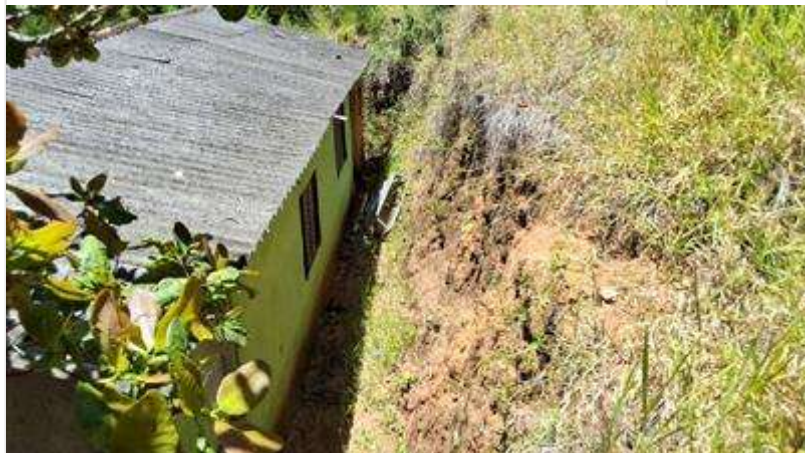
Foto\_talude\_casa-20250217-145914.jpg

**1 - 2m**

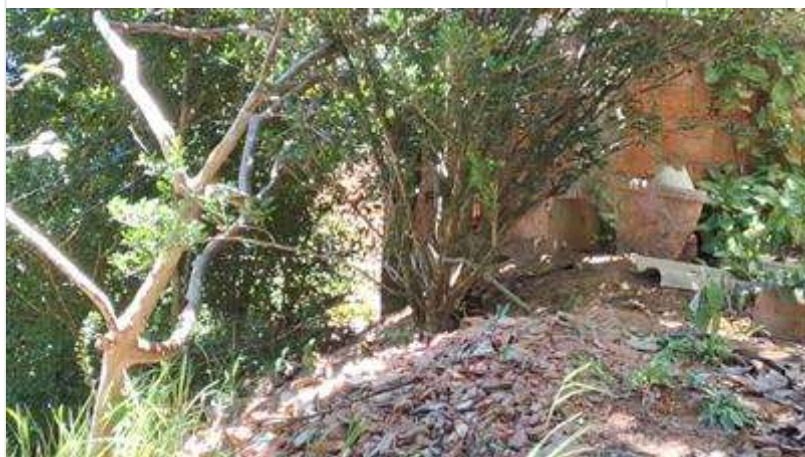
Foto\_topo\_talude\_casa-20250217-150532.jpg

**Nulo**

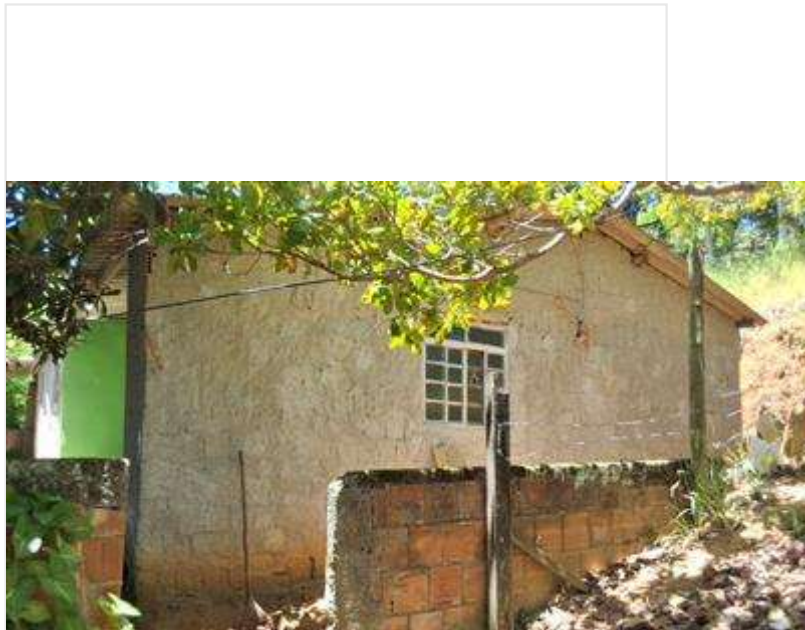
Foto\_vulnerabilidade-20250217-150320.jpg

**Alvenaria**

**Alta: Danos estruturais esperados com excessivas deformações das estruturas, colapso parcial dos domicílios**

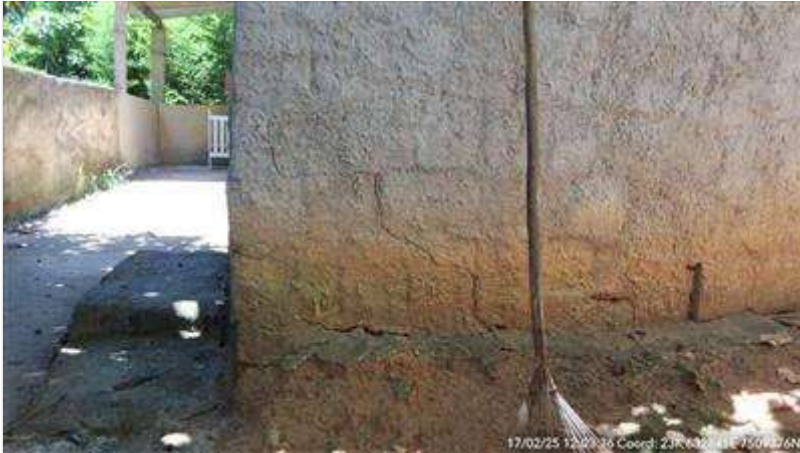
Foto\_Trincas\_em\_moradias-20250217-150335.jpg

### Foto Trincas em moradias

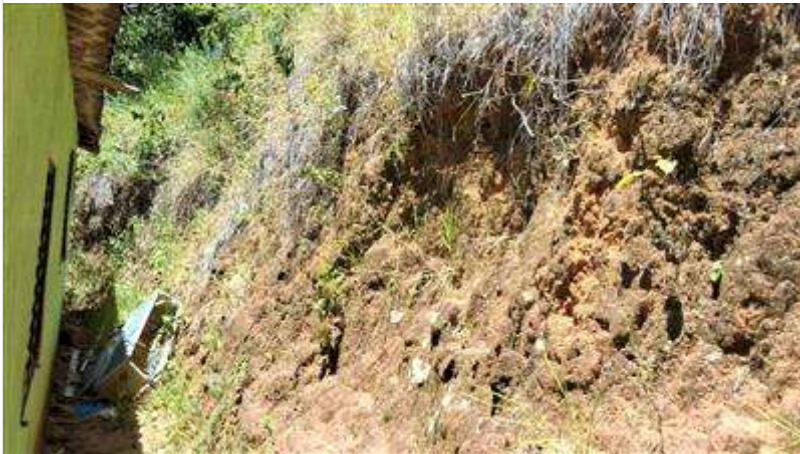
Foto\_Cicatrizes-20250217-150230.jpg

### Foto Cicatrizes

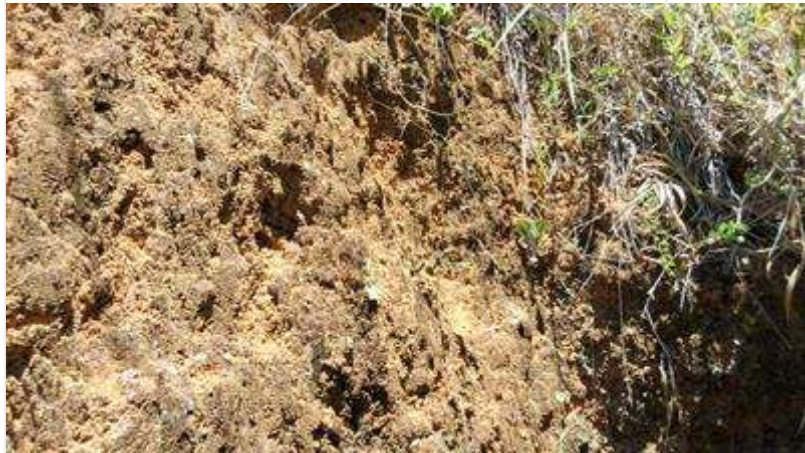
Foto\_Erosao\_Laminar-20250217-150238.jpg

## Foto Erosão Laminar

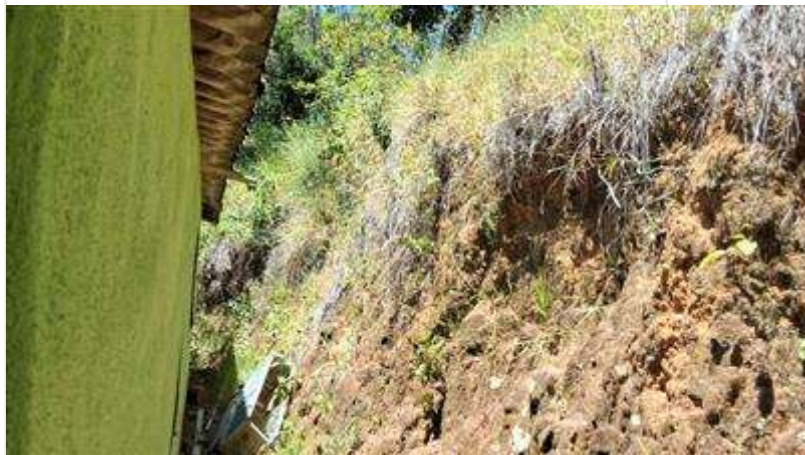
Foto\_deslizamento-20250217-150250.jpg

**Planar**

**Processo deflagrado em talude de pequeno porte, nos fundos de imóvel, além de processos erosivos ativos.**

**Sim**

- **Nudec**
- **Sirenes**
- **Sinalização e Orientação de Alerta**
- **Educação e Conscientização da população**

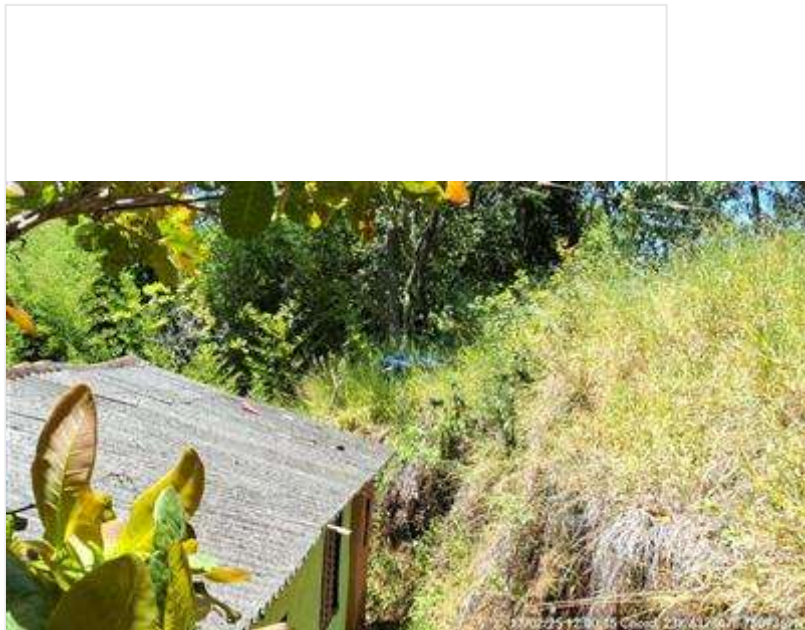
Foto\_agua-20250217-150014.jpg

- **Sem vazamento aparente**

- **Inexistente**

**Sem mina aparente**
