## FICHA DE CAMPO

**MD\_SantaRosa\_254**

**MD\_SantaRosa\_254\_DS\_TB\_\_7**

**Alto Casemiro, em frente ao número 263**

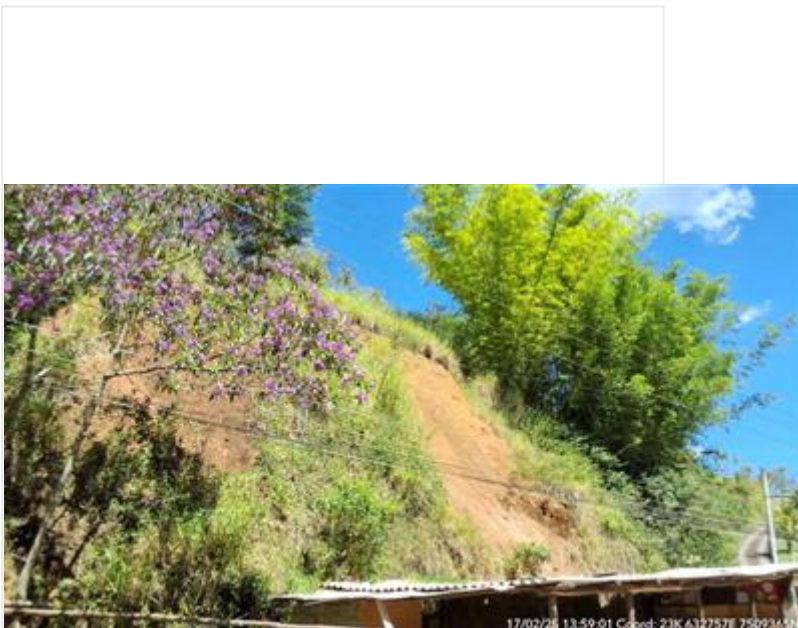
## Foto da encosta natural:

**20 - 50m**

**70**

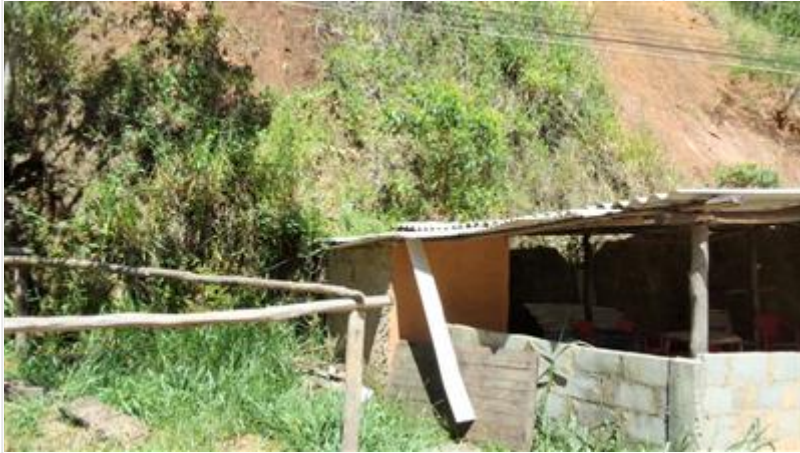
Foto do talude de corte único:

**Encosta com corte único em sua base, onde assenta-se uma edificação (bar).**

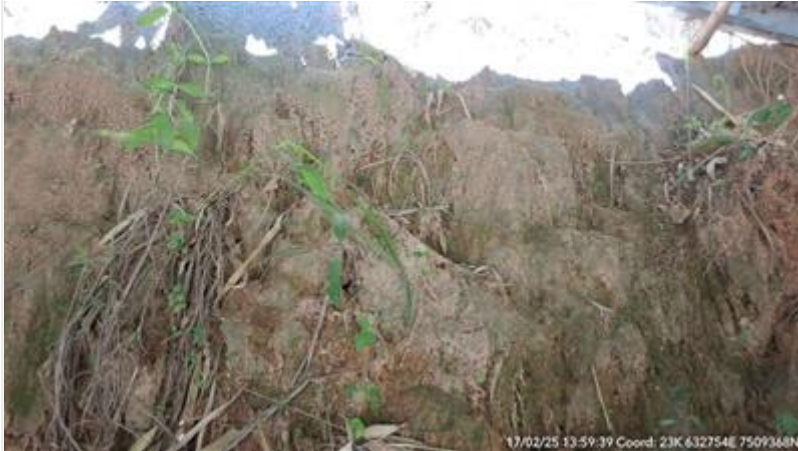
Foto do material predominante:

**Solo residual espesso.**

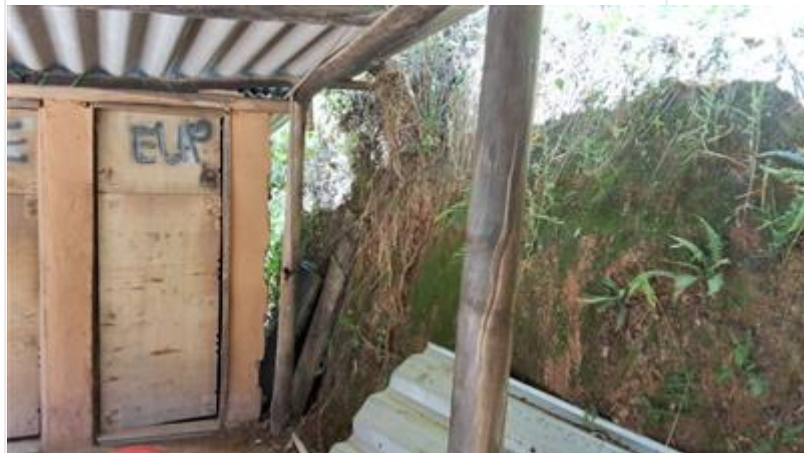
Foto Distância talude – casa

**Nulo**

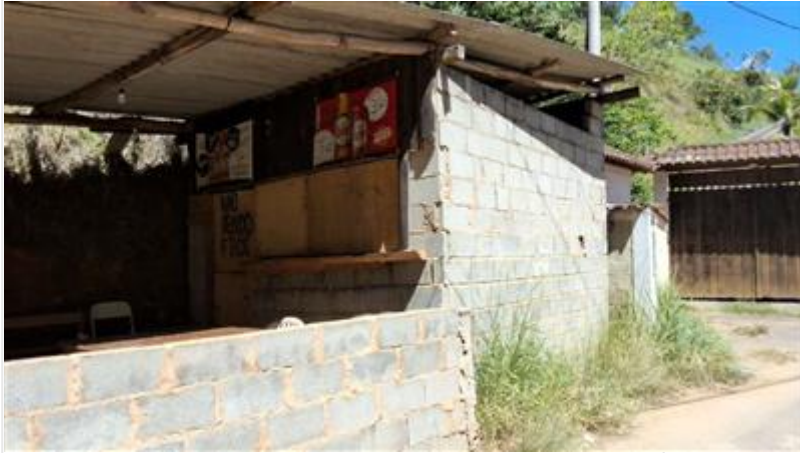
Foto do Vulnerabilidade:

**Alta: Danos estruturais esperados com excessivas deformações das estruturas, colapso parcial dos domicílios**

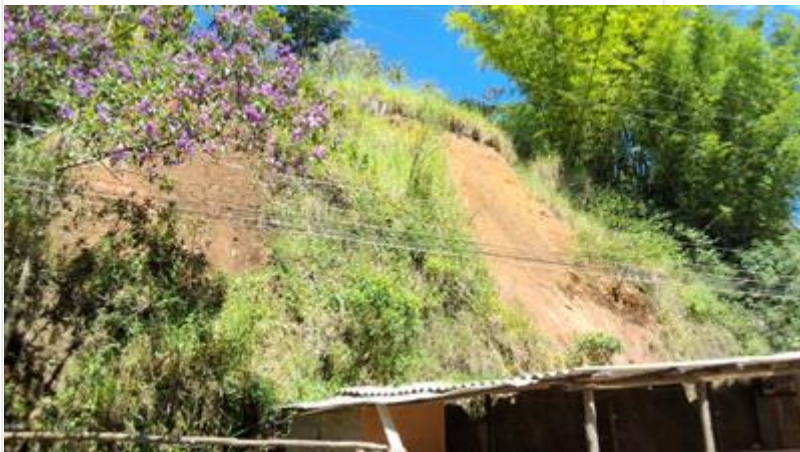
Foto Cicatrizes

- **Cicatrices**
- **Erosão laminar**

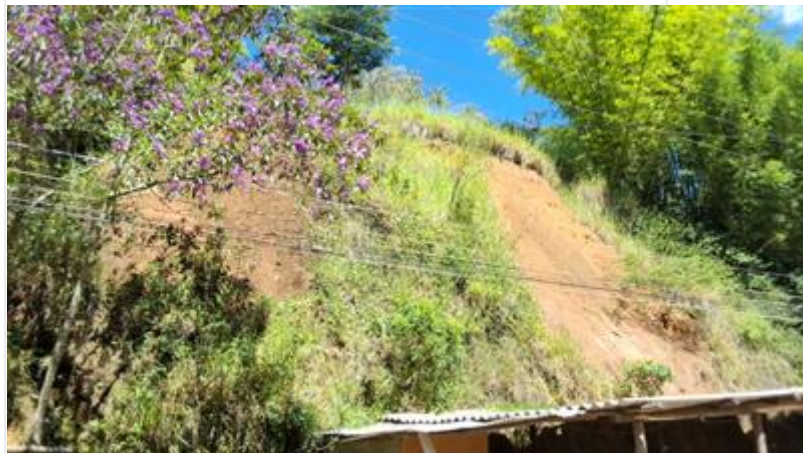
Foto do deslizamentos:

**Deslizamentos planares deflagrados em meio ao talude, um projetado para a edificação e outro em sua lateral. Há ainda uma terceira, a montante das cicatrizes citadas, observadas por imagem aérea.**

**Setor caracterizado por talude de corte único onde há, junto a sua base, a distância nula, uma edificação de alta vulnerabilidade estrutural. Foram observadas três cicatrizes de deslizamento no talude, além feições erosivas. Ressalta-se que o local possui histórico de deslizamento com atingimento.**

- **Nudec**
- **Sinalização e Orientação de Alerta**
- **Sirenes**
- **Educação e Conscientização da população**

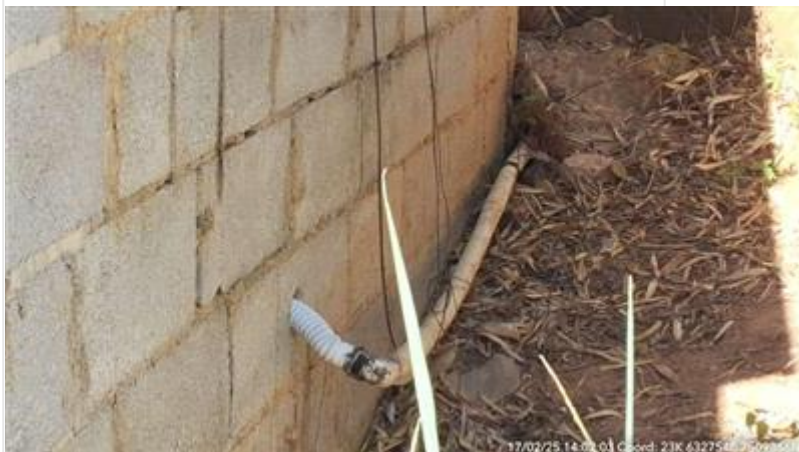
Foto da presença de água:

- **Inexistente**

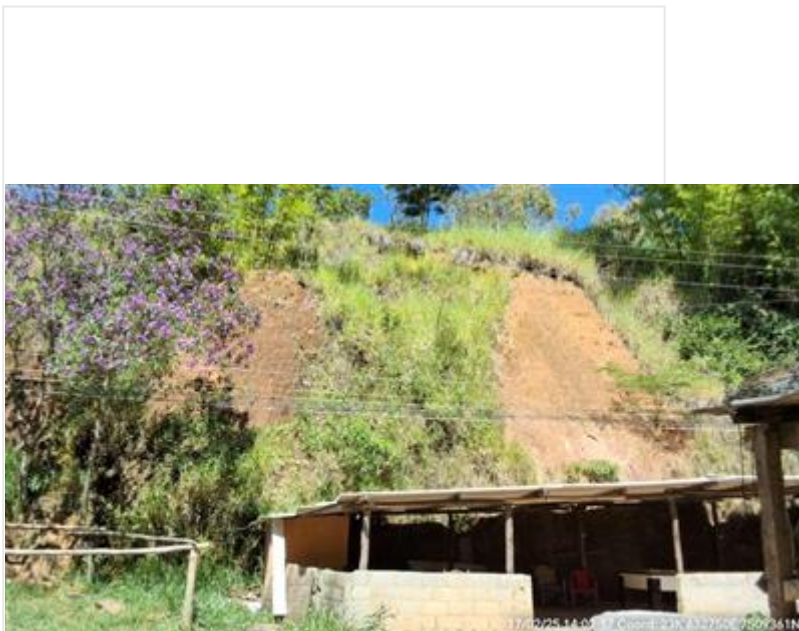
Foto1

**Visada característica do setor onde pode ser observada a edificação construída junto as cicatrizes de deslizamento.**
