## FICHA DE CAMPO

**MD\_SantaRosa\_254**

**MD\_SantaRosa\_254\_DS\_TB\_\_8**

**Alto Casemiro, número 721**

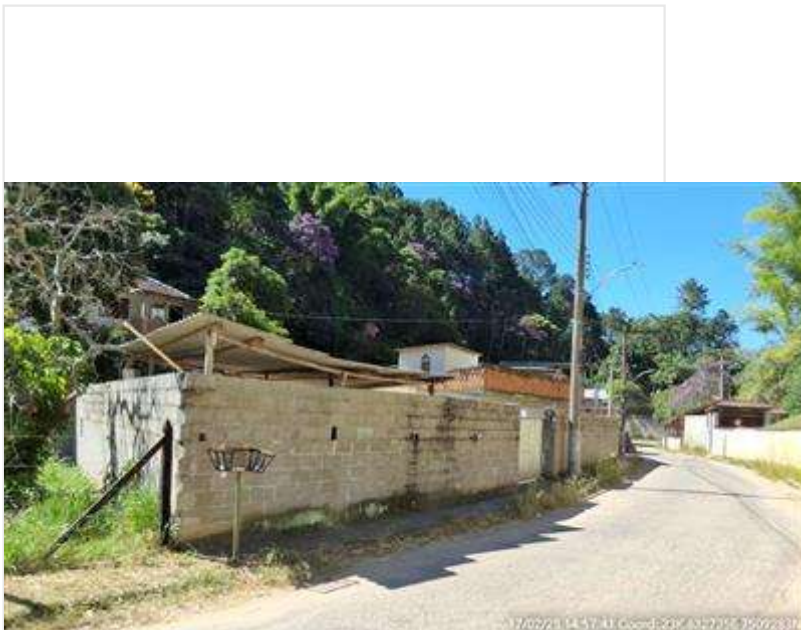
Foto\_acesso-20250217-175740.jpg

**Veicular**

**Pavimentado**

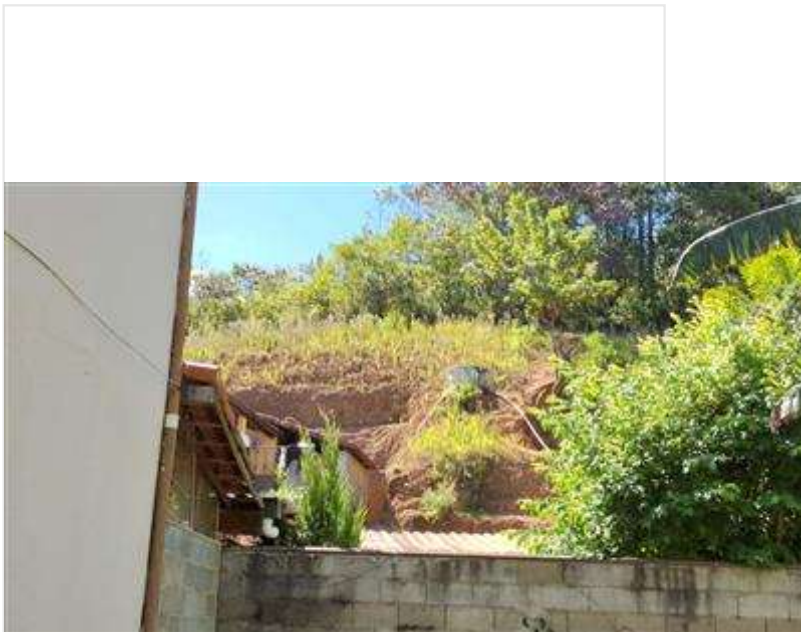
Foto\_cort\_mult-20250217-175400.jpg

**1 - 5m**

**90**

**Cortes múltiplos de taludes para assentamento de edificações.**

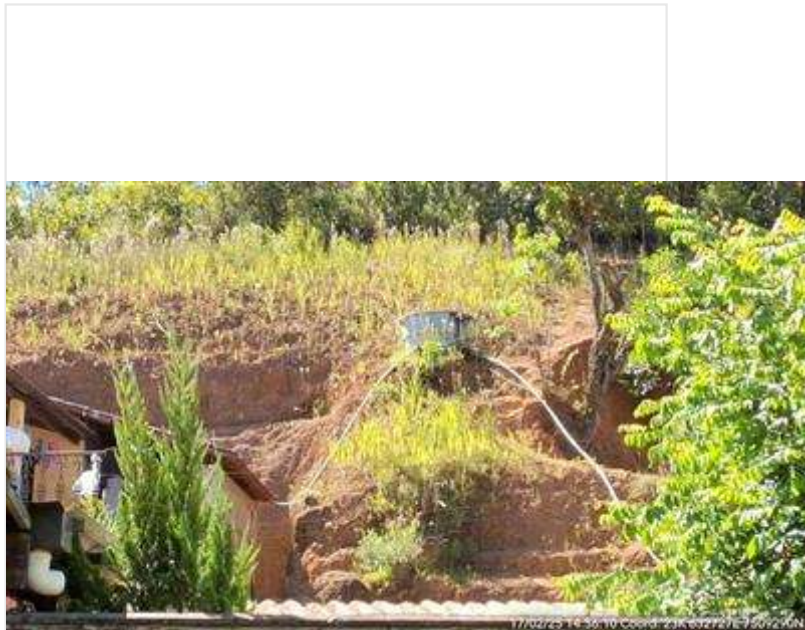
Foto\_material-20250217-175610.jpg

- **Solo residual**

**Solo residual espesso.**

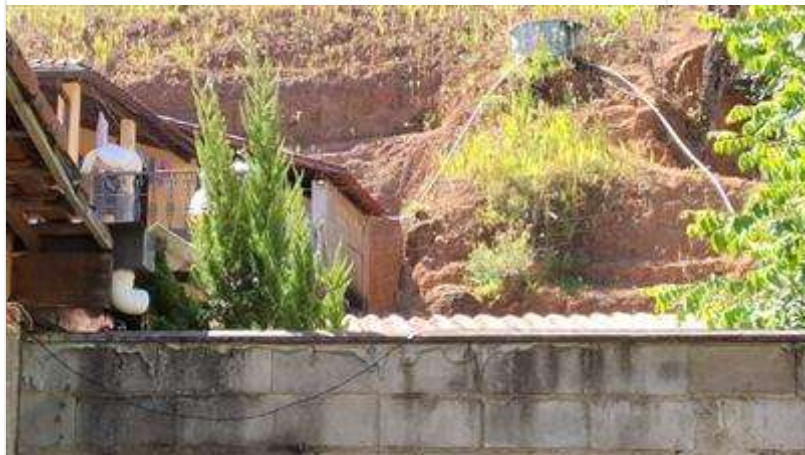
Foto\_talude\_casa-20250217-175559.jpg

**1 - 2m**

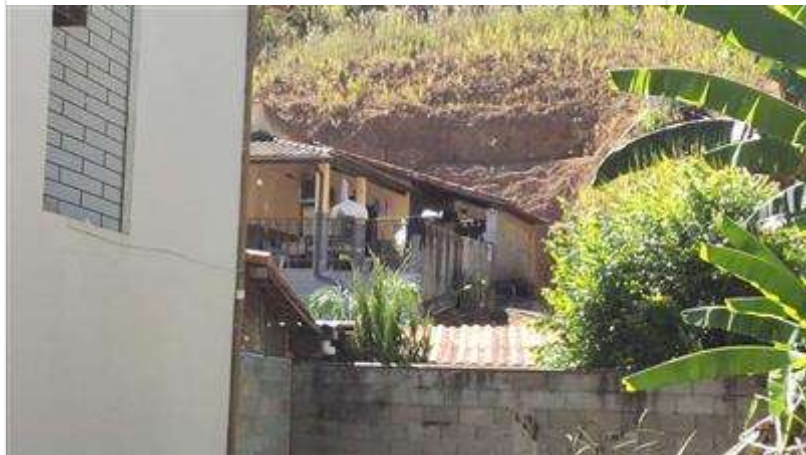
Foto\_vulnerabilidade-20250217-175714.jpg

**Alvenaria**

**Alta: Danos estruturais esperados com excessivas deformações das estruturas, colapso parcial dos domicílios**

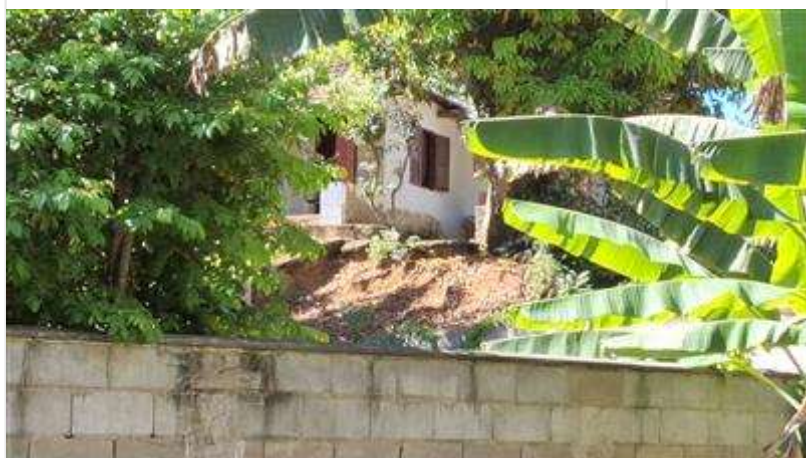
Foto\_Descalcamento-20250217-175544.jpg

**Setor caracterizado por taludes de corte onde assentam-se edificações de média a alta vulnerabilidade estrutural. Foram observadas feições erosivas, aparentemente ativas (restrita ao trecho a NE do setor), além de descalçamento inicial de passeio de acesso a uma das edificações e ângulo negativo.**

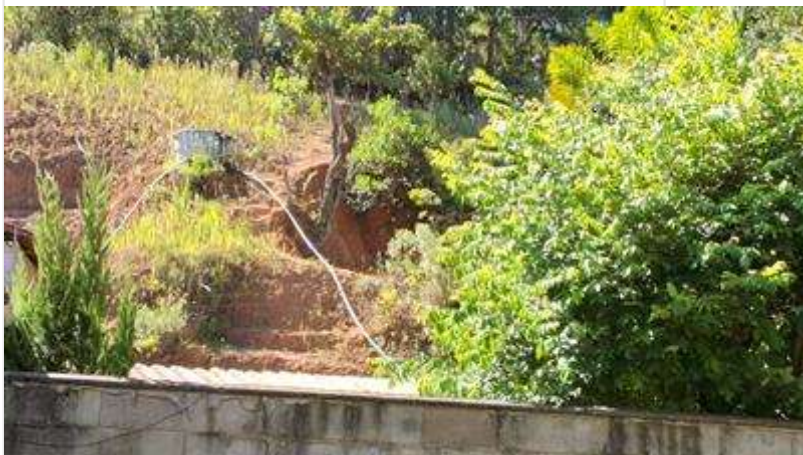
Foto\_Erosao\_Laminar-20250217-175511.jpg

**Feições erosivas observadas ao longo de todo setor; na lateral nordeste, os processos estão aparentemente ativos.**

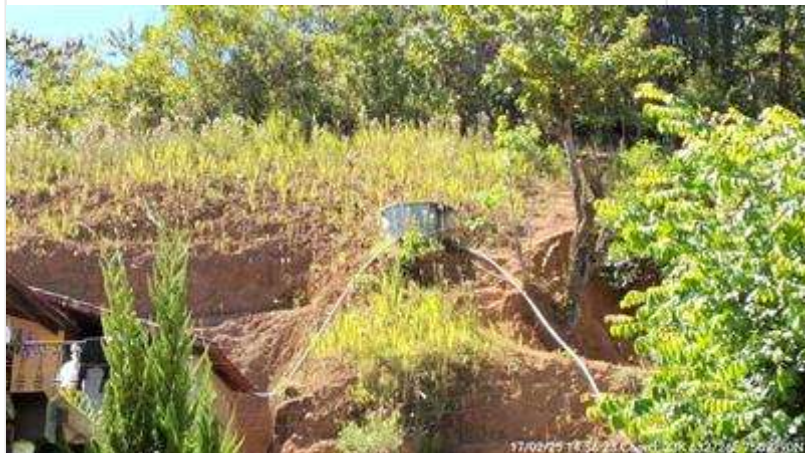
Foto\_agua-20250217-175623.jpg

- **Sem vazamento aparente**

- **Inexistente**

**Sem mina aparente**
