## FICHA DE CAMPO

**MD\_SantaRosa\_254**

**MD\_SantaRosa\_254\_DS\_TB\_\_9**

**Alto Casemiro, número 708**

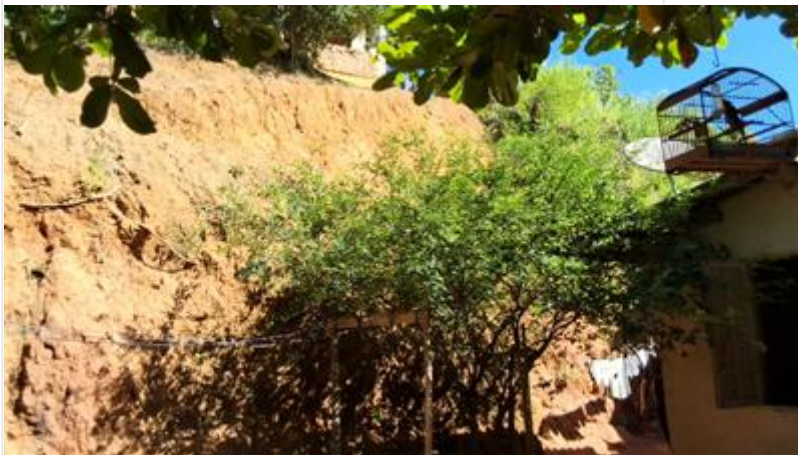
Foto do talude de cortes múltiplos:

**5 - 20m**

**80**

**Terreno de cortes múltiplos subverticalizados com assentamento de edificações no topo e base destes taludes.**

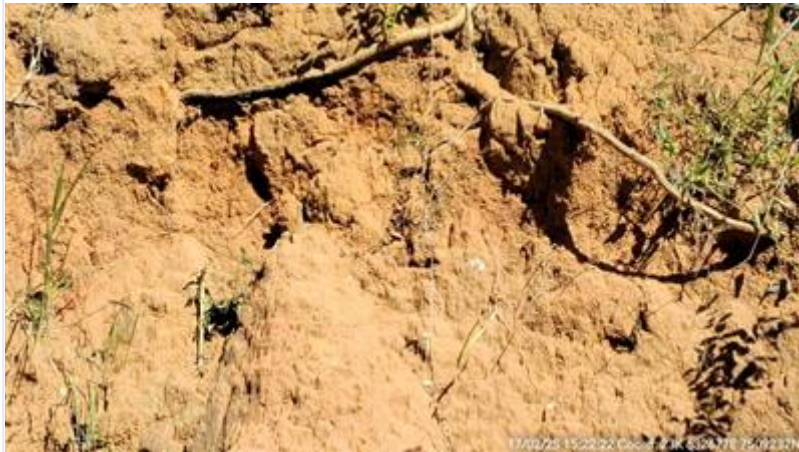
Foto do material predominante:

**Solo residual espesso.**

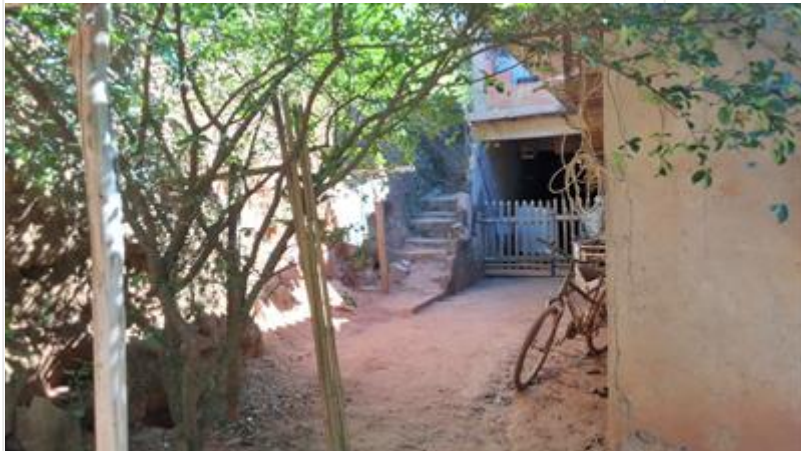
Foto Distância talude – casa

**3 - 4m**

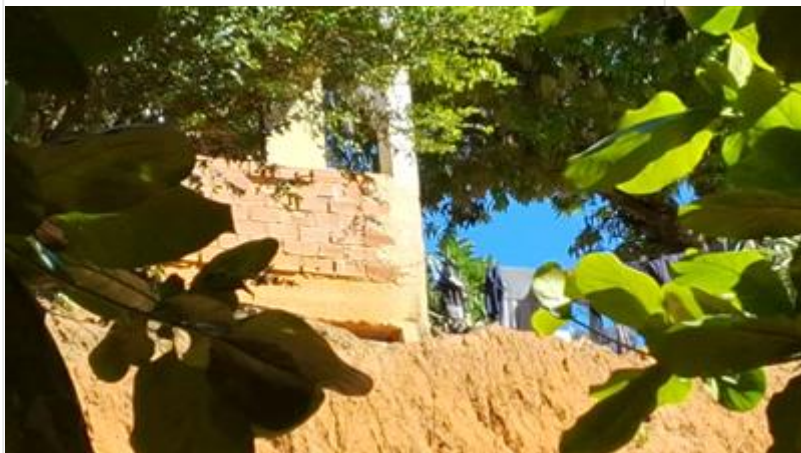
Foto Distância topo do talude - base da casa

**1 - 2m**

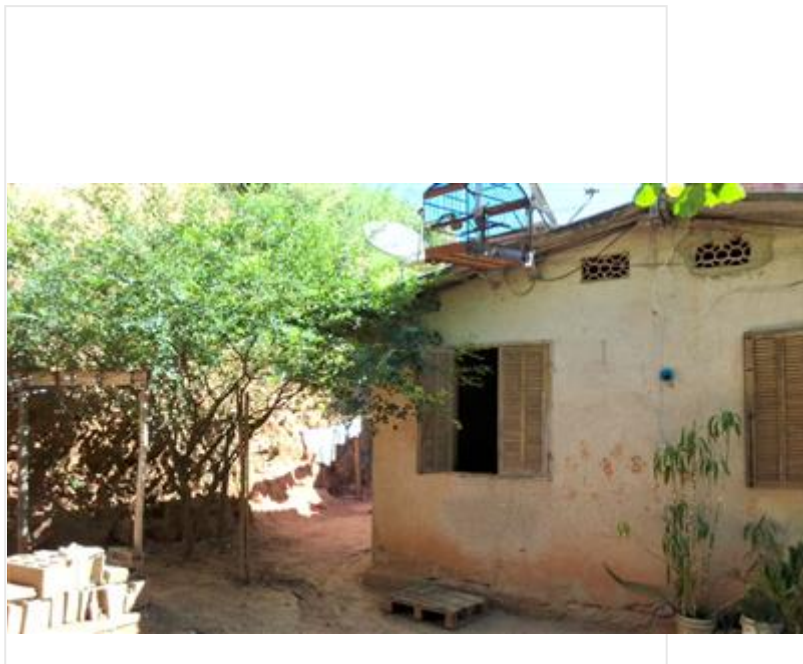
Foto do Vulnerabilidade:

**Média: Danos esperados relacionados a trincas e colapso parcial nas paredes**

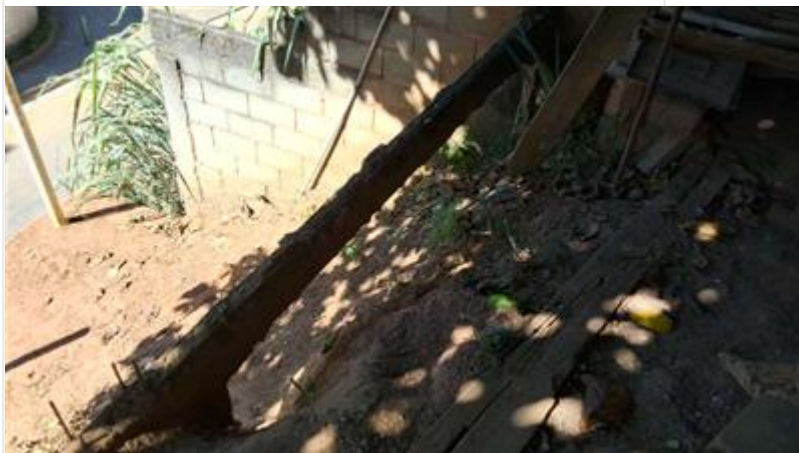
Foto Estrutura colapsada

**Foram identificados dois deslizamentos distintos: o primeiro, a jusante da edificação, a cerca de 5 metros, causando o desabamento parcial de muro com suposta função de contenção sem drenos; segundo, a montante da moradia, sem danos a mesma.**

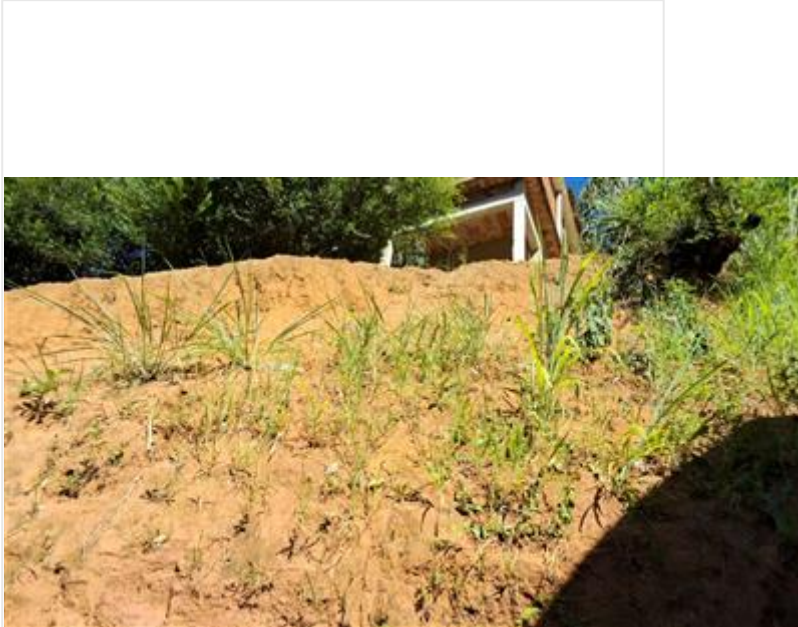
Foto do deslizamentos:

**Planar**

**Setor caracterizado por taludes de cortes com assentamento de edificações de média vulnerabilidade, onde foram identificados dois deslizamentos distintos: o primeiro, a jusante da edificação, a cerca de 5 metros, causando o colapso parcial de muro com suposta função de contenção, sem drenos; e o segundo (2024), a montante da moradia, impactando a parede de fundos da mesma, sem danos a mesma (foi identificado indícios de instabilidade neste talude). Feições como trinca em moradia, ângulo negativo e descalçamento inicial de muro limítrofe a cerca de 10 metros da edificação foram identificadas.**

- Sirenes
- Nudec
- Sinalização e Orientação de Alerta
- Educação e Conscientização da população

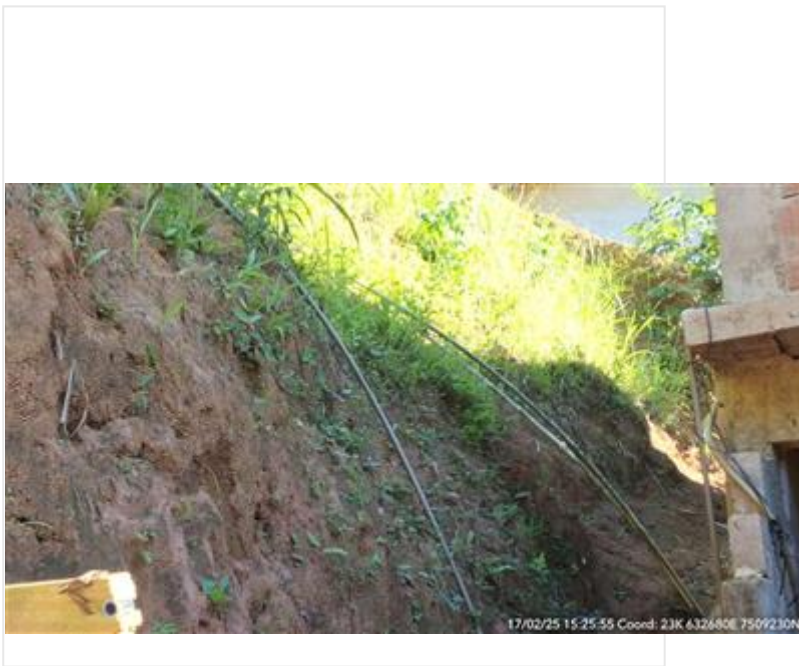
Foto da presença de água:

- **Inexistente**

**Sem mina aparente**

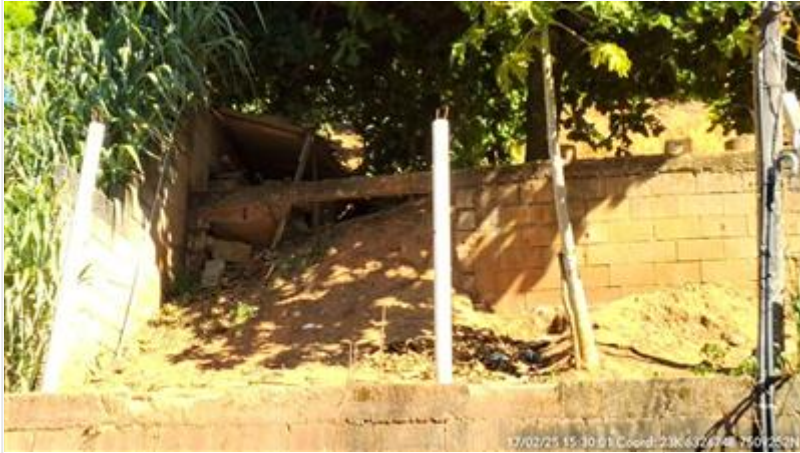
Foto1

**Visada de trecho colapsado parcial do muro contruído com suposta função de contenção. Detalhe para a ausência de drenos em sua estrutura, impactando a sua funcionalidade.**
