## FICHA DE CAMPO

**MD\_SantaRosa\_298**

**MD\_SantaRosa\_298\_JP\_TS\_\_1**

**José Pereira da Rocha, 187**

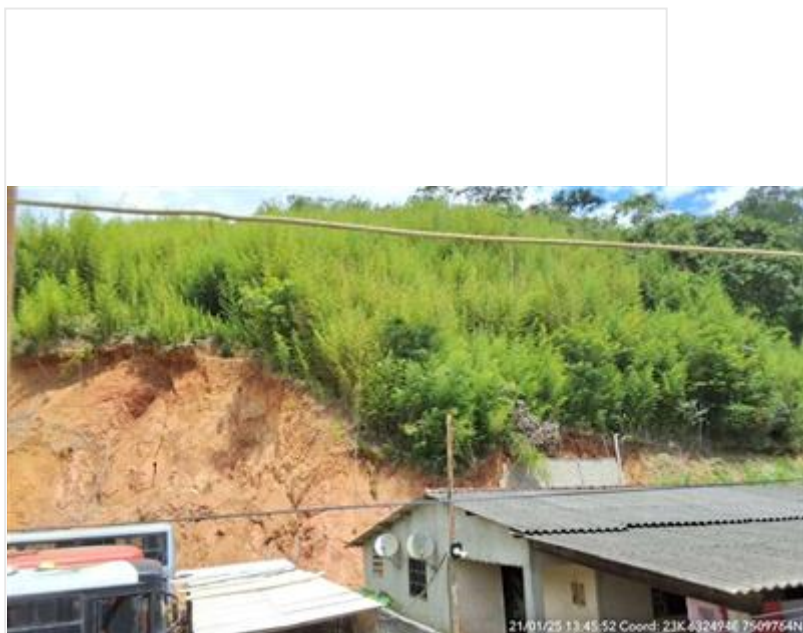
## Foto da encosta natural:

- **Encostas naturais**
- **Talude de corte único**

**50 – 100m**

**65**

**Encosta alta com inclinação suave e com corte de talude na base com casas encaixadas com pouca distância do talude**

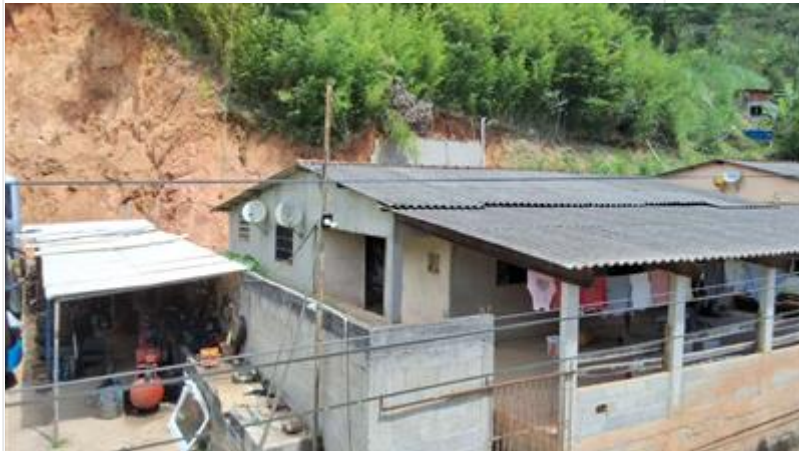
Foto do talude de corte único:

**5 - 20m**

**85**

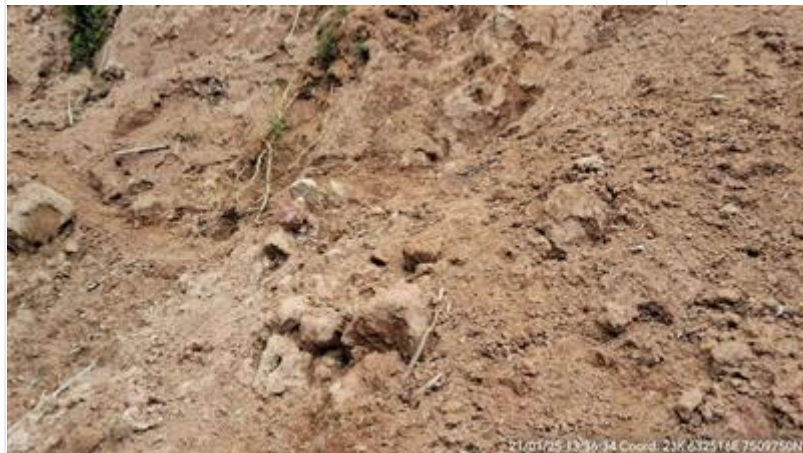
Foto do material predominante:

- **Solo residual**

**Solo residual arenoso, foi observado pequenos blocos saprolíticos na cicatriz de deslizamento**

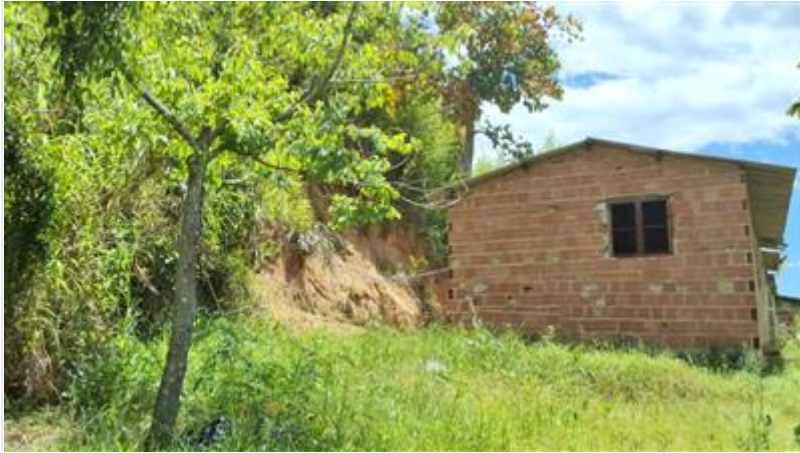
Foto Distância talude – casa

**1 - 2m**

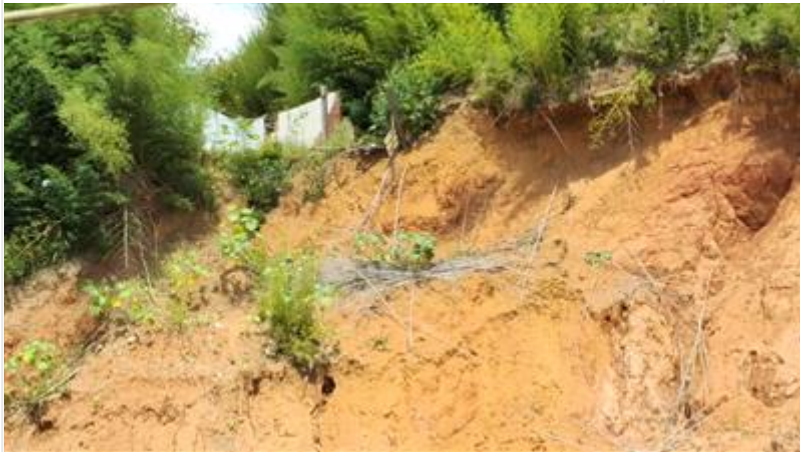
Foto Distância topo do talude - base da casa

**Nulo**

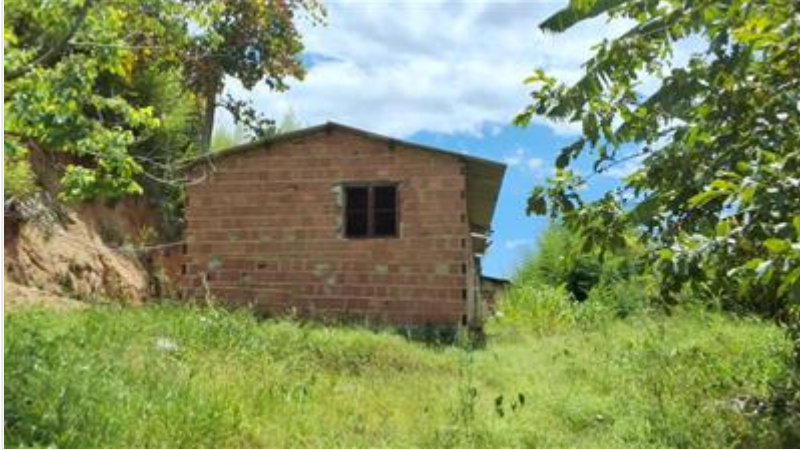
Foto do Vulnerabilidade:

**Alvenaria**

**Média: Danos esperados relacionados a trincas e colapso parcial nas paredes**

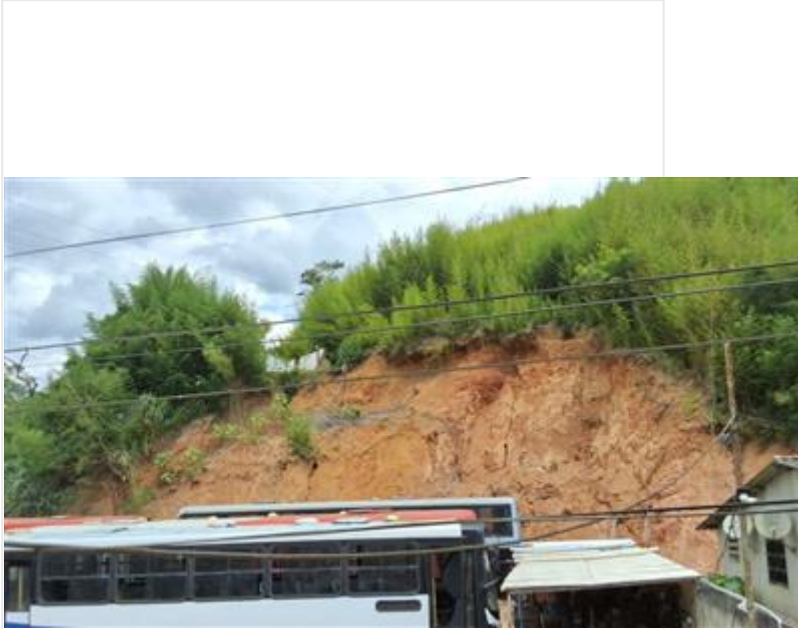
Foto do deslizamentos:

- **Deslizamento**

**Rotacional**

**Deslizamento que ocorreu em fevereiro de 2024 e atingiu um muro de moradia e um estacionamento de ônibus a jusante e causou o colapso de uma casa a montante (desocupada). Devido ao formato da cicatriz e por estar escavada é difícil classificar o movimento**

**Deslizamento de grande porte deixou uma cicatriz que atingiu os fundos de uma residência e um estacionamento de ônibus na parte inferior (jusante), além de causar o colapso de uma moradia na parte superior (montante), que já estava interditada pela Defesa Civil antes do evento. Na crista do deslizamento, observa-se uma grande quantidade de material em ângulo negativo, com ainda um volume significativo passível de mobilização. Segundo relato de uma moradora, as casas na parte superior despejavam esgoto diretamente na face da encosta.**

- Sirenes
- Nudec
- Sinalização e Orientação de Alerta
- Educação e Conscientização da população

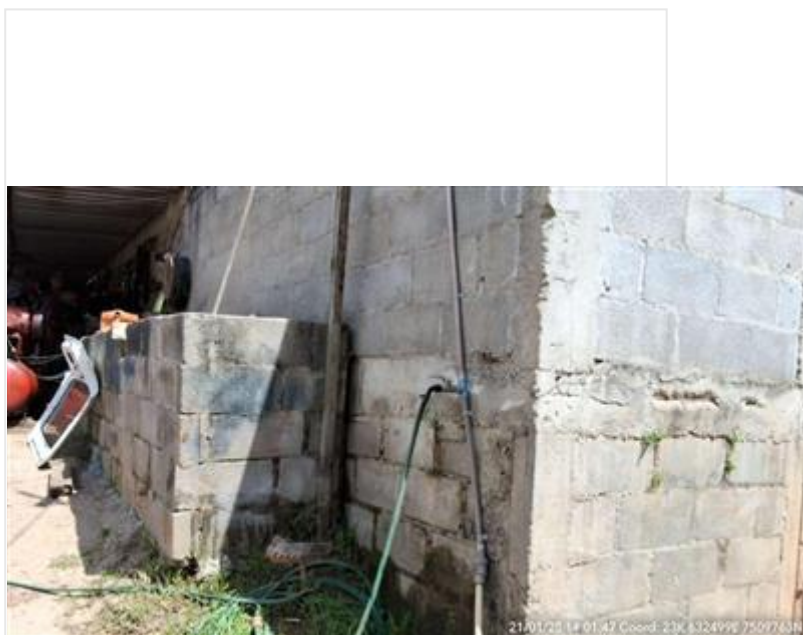
Foto da presença de água:

**Lançamento de água servida em superfície**

- **Esgoto**

- **Precário**

**Sem mina aparente**

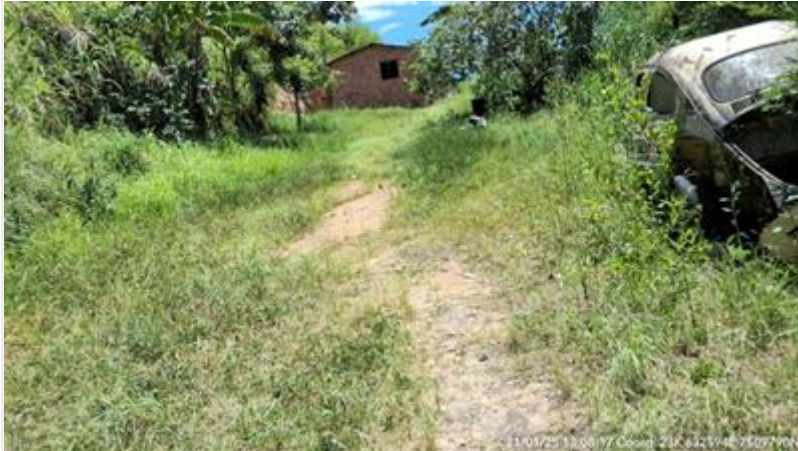
Foto1

**Casa a montante, desocupada e com acesso fechado**

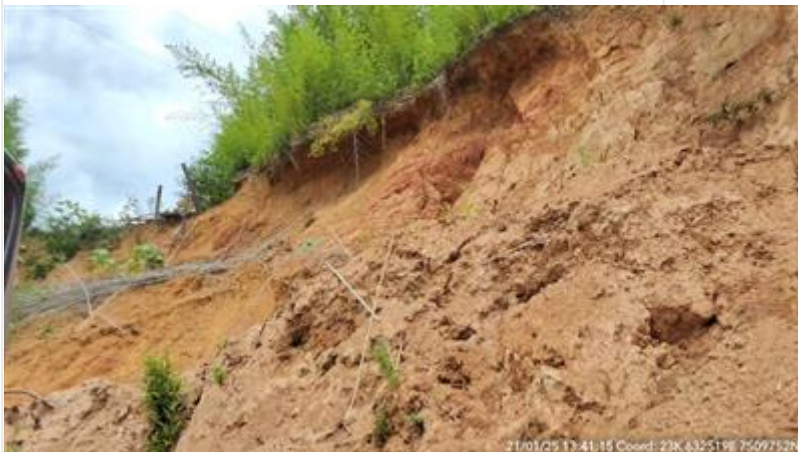
Foto2

**Ângulo negativo na crista do movimento.**

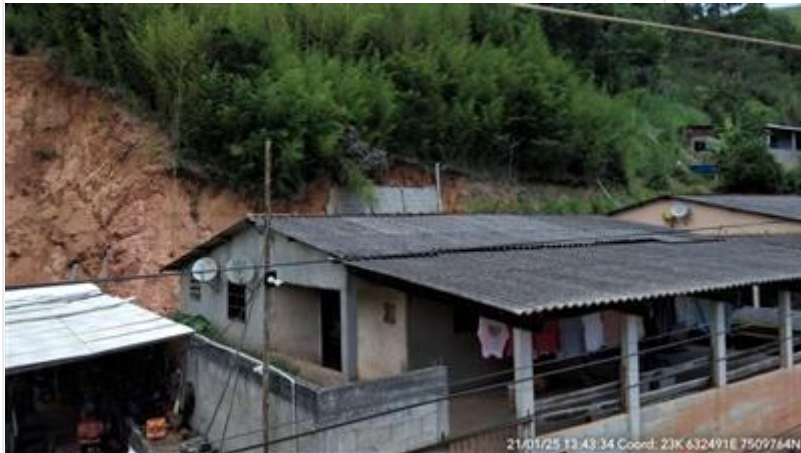
Foto3

**Extensao da cicatriz que atingiu fundos de moradia e destruiu muro**
