# Thalweg Tecnologia e Serviços de Geotecnia

## Cartografia de Risco a Escorregamentos em Encostas

### FICHA DE CAMPO

**MD\_SantaRosa\_298\_JP\_TS\_\_2**

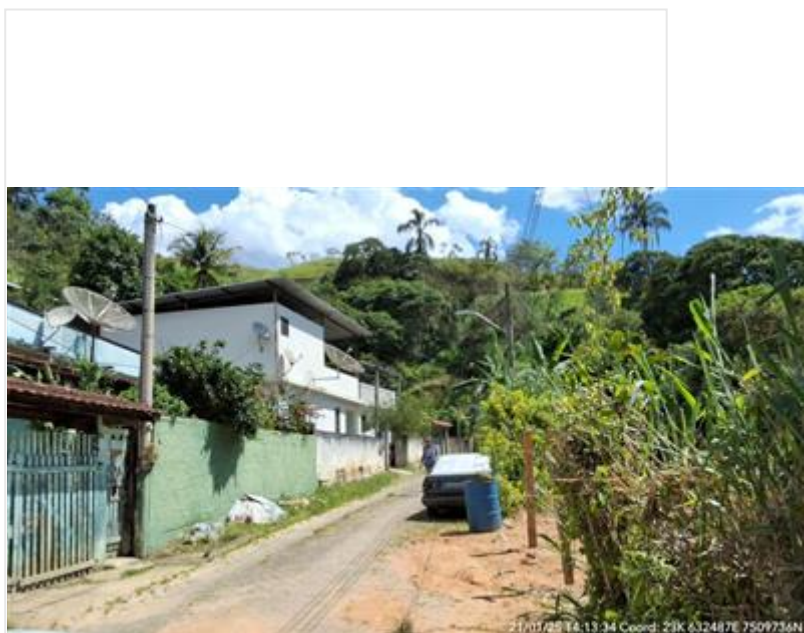
Foto\_acesso-20250121-171333.jpg

**Veicular**

**Pavimentado**

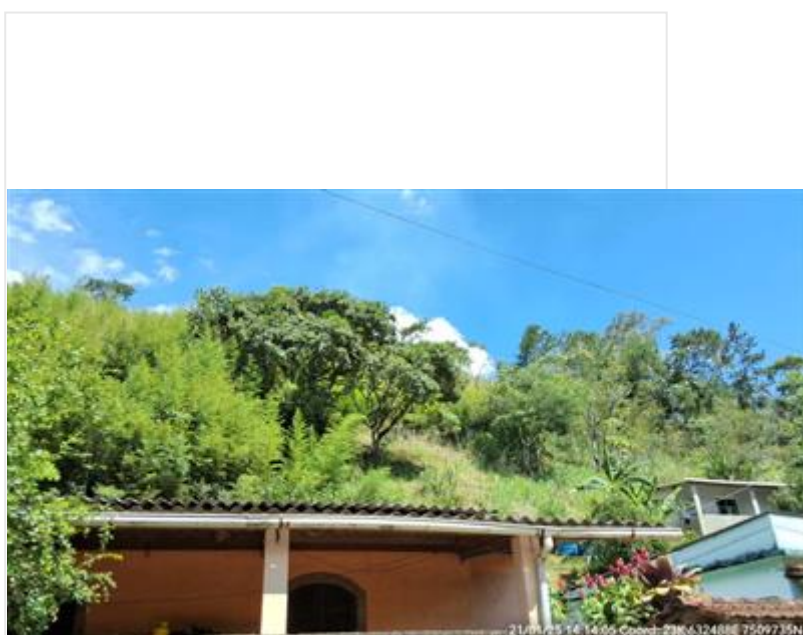
Foto\_encos\_nat-20250121-171404.jpg

**50 – 100m**

**60**

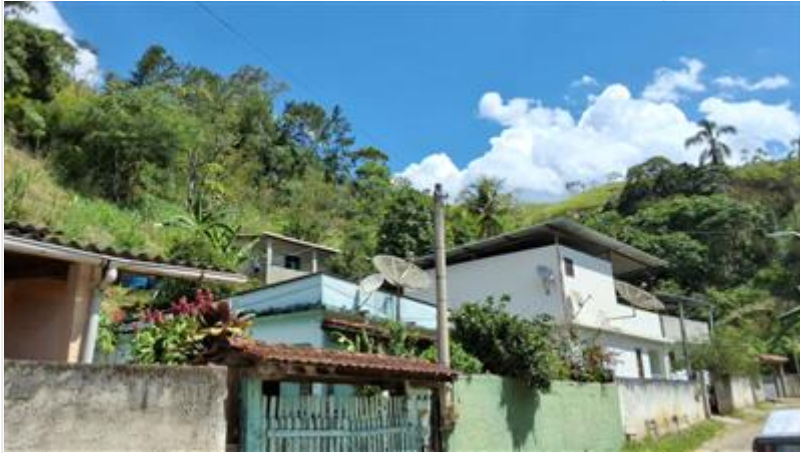
Foto\_cort\_mult-20250121-171414.jpg

**1 - 5m**

**90**

**Taludes de corte com casas encaixadas, muito próximas ao corte. Vegetação esparsa, com bananeiras na base sugerindo umidade no terreno.**

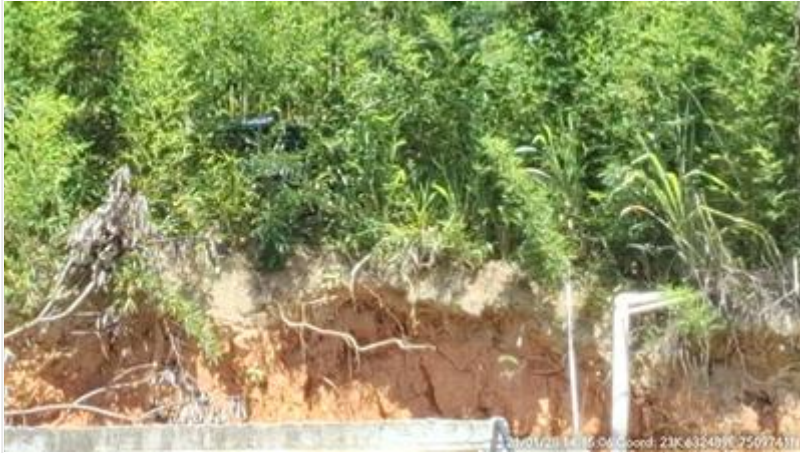
Foto\_material-20250121-171505.jpg

**Foi observado solo residual pelo corte do talude.**

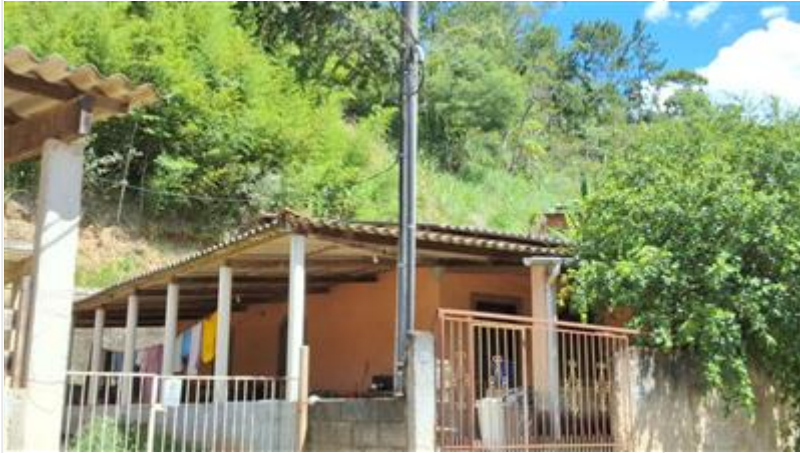
Foto\_talude\_casa-20250121-171601.jpg

**Nulo**

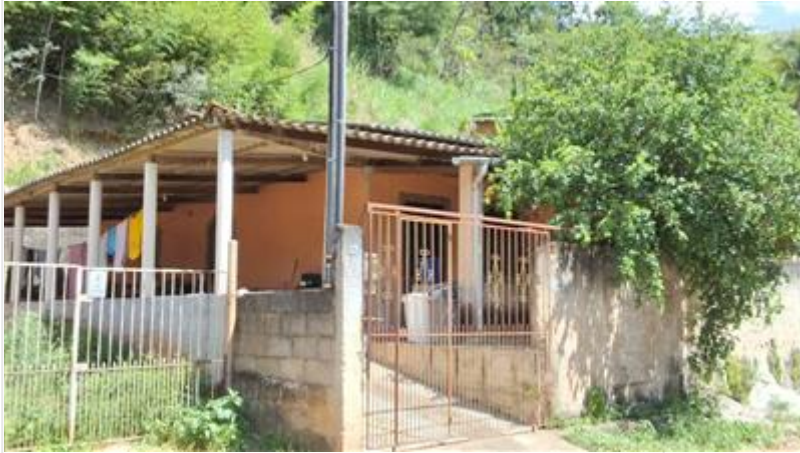
Foto\_vulnerabilidade-20250121-171612.jpg

**Média: Danos esperados relacionados a trincas e colapso parcial nas paredes**

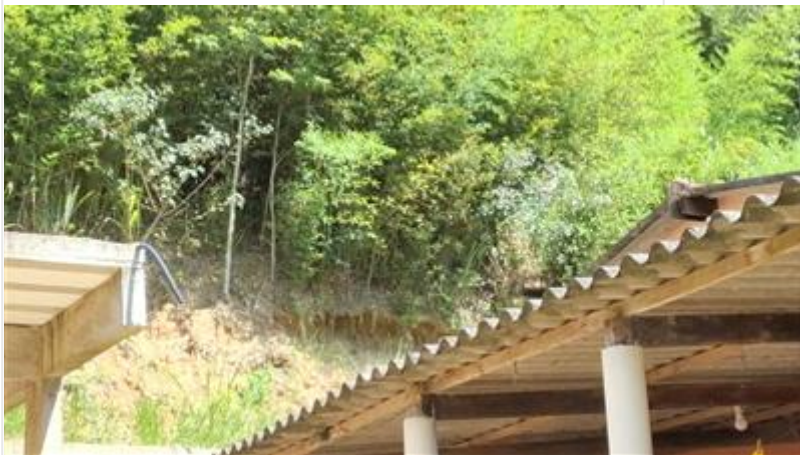
Foto\_Angulos\_negativos-20250121-171648.jpg

- **Erosão laminar**
- **Ângulos negativos**

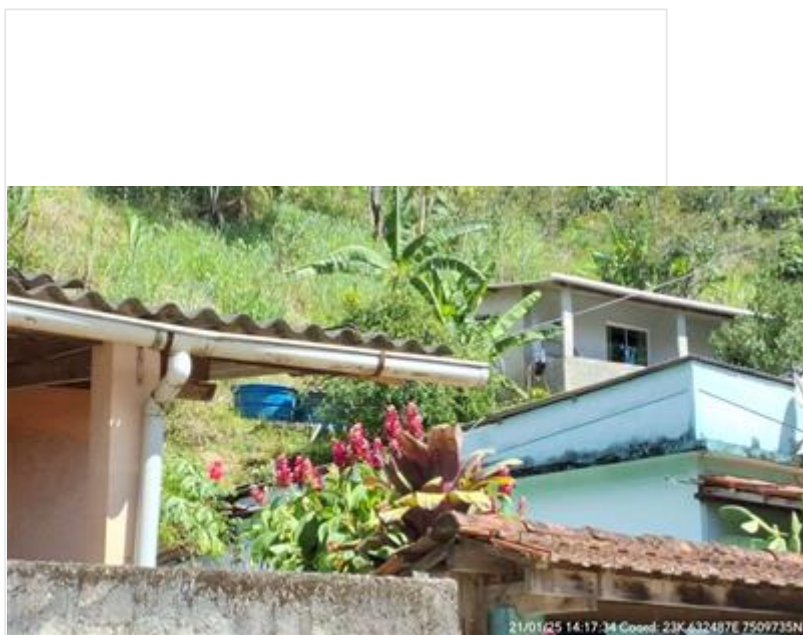
Foto\_agua-20250121-171733.jpg

**Concentração de água em superfície (enxurrada)**

- **Precário**
