## FICHA DE CAMPO

**MD\_SantaRosa\_298**

**MD\_SantaRosa\_298\_JP\_TS\_\_3**

**José Pereira da Rocha, 120**

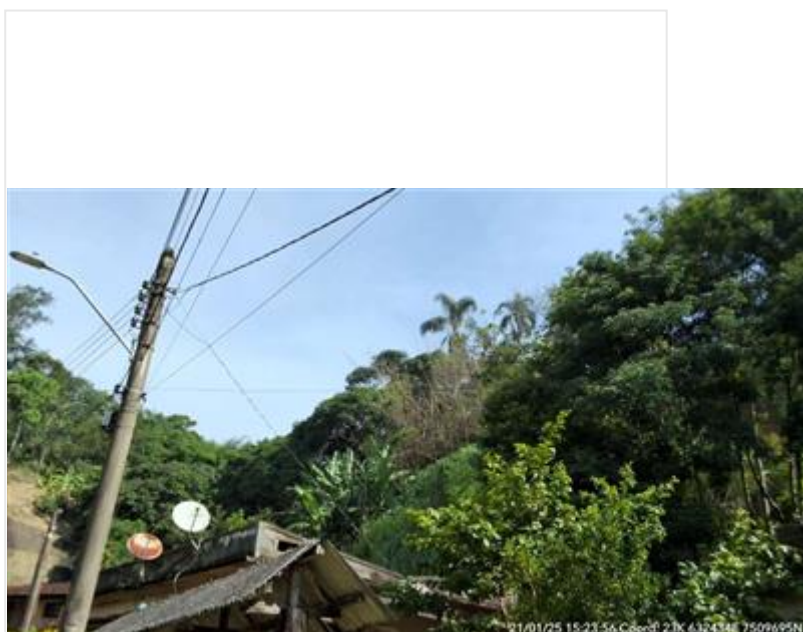
Foto\_encos\_nat-20250121-182355.jpg

Altura da encosta natural:

**50 – 100m**

Inclinação da encosta natural:

**65**

**Encosta natural, em vertente próxima a área de drenagem, com talude de corte na base da encosta**

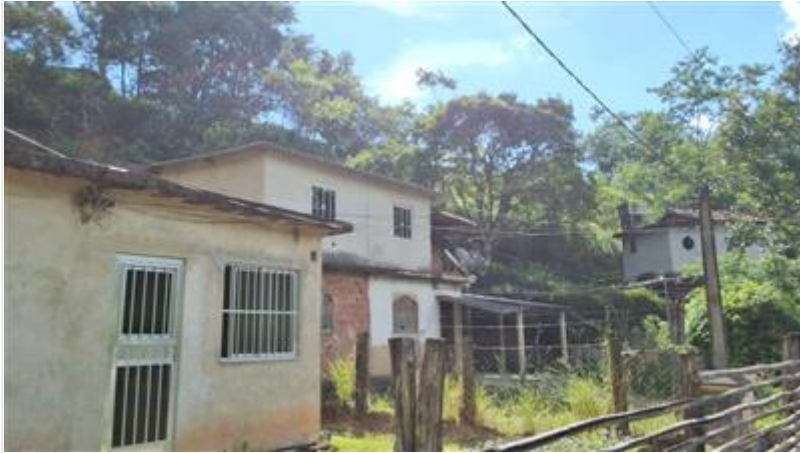
Foto\_cort\_un-20250121-182404.jpg

Altura do talude de corte único:

**1 - 5m**

Inclinação do talude de corte único:

**85**

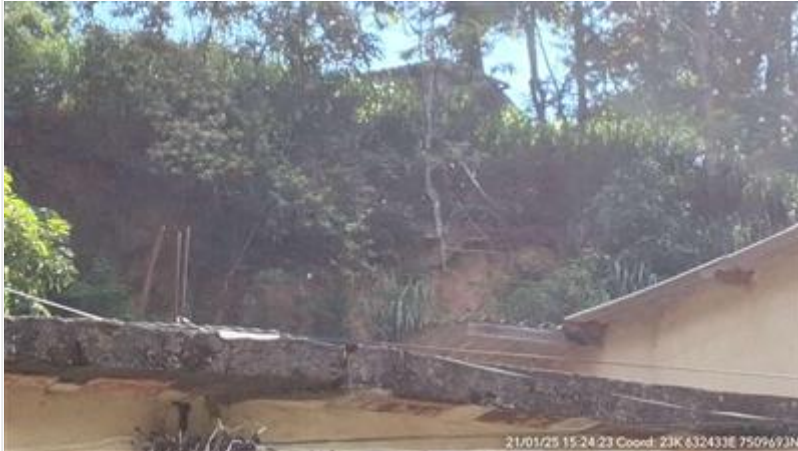
Foto\_material-20250121-182421.jpg

**Camada de solo residual.**

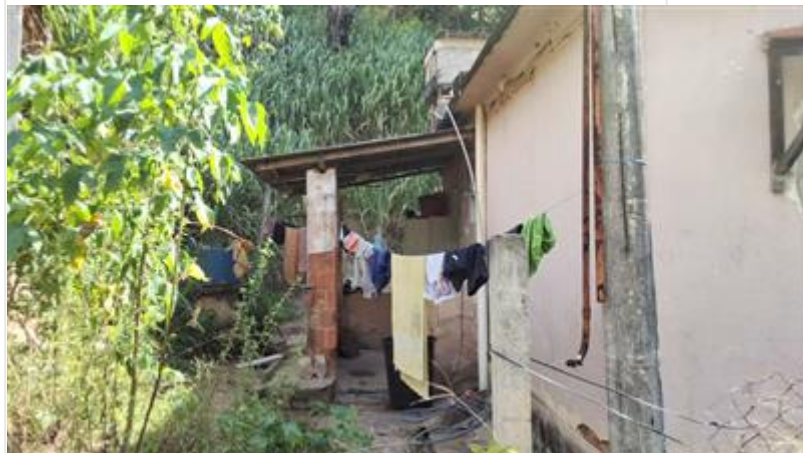
Foto\_talude\_casa-20250121-181335.jpg

Distância talude – casa:

**1 - 2m**

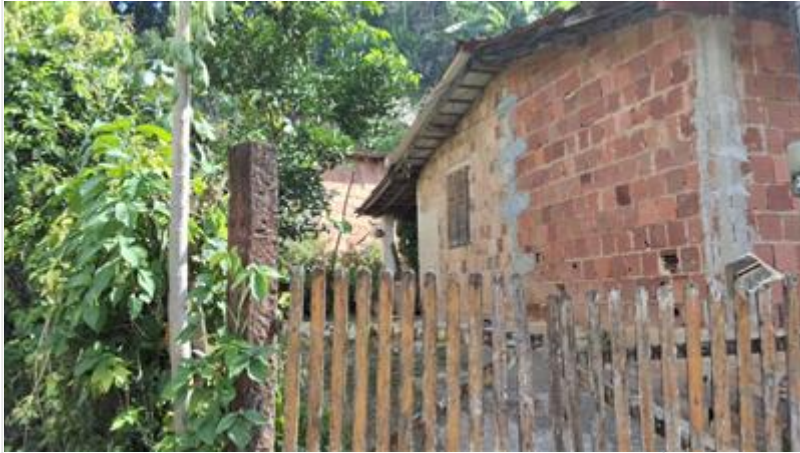
Foto\_vulnerabilidade-20250121-180747.jpg

Vulnerabilidade Física das Edificações:

**Alta: Danos estruturais esperados com excessivas deformações das estruturas, colapso parcial dos domicílios**

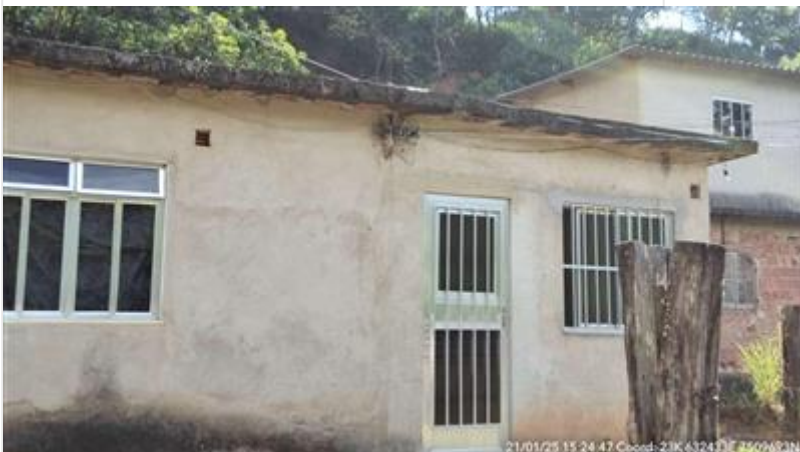
Foto\_Trincas\_em\_moradias-20250121-182446.jpg

Foto Trincas em moradias

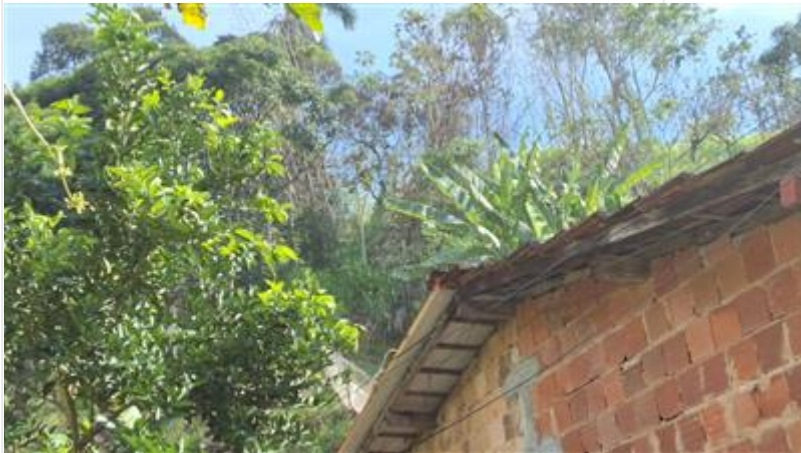
Foto\_Vegetacao\_postes\_inclinadas\_tombados-20250121-181...

Foto Vegetação/postes inclinadas/tombados

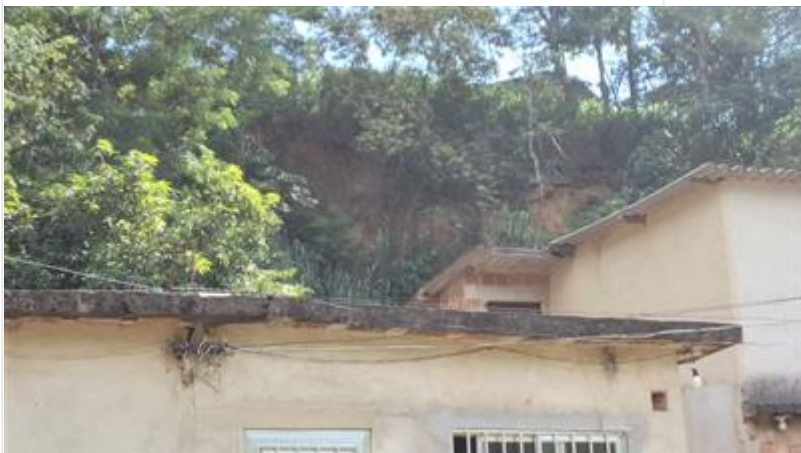
Foto\_Cicatrizes-20250121-181624.jpg

Foto Cicatrizes

**A encosta é alta, com casas posicionadas sobre taludes de corte em sua base. Foram identificadas cicatrizes de deslizamento na metade da encosta, além de uma grande área de solo exposto. Segundo relato de um morador, nunca houve registro de movimentos de massa que os afetassem diretamente. Contudo, há constante perda de material do solo durante períodos de chuva, proveniente da cicatriz localizada na meia encosta.**

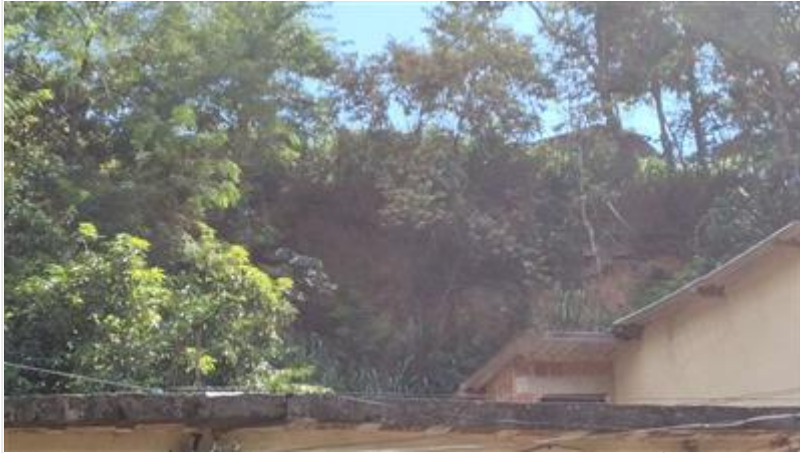
Foto\_Angulos\_negativos-20250121-181641.jpg

## Foto Ângulos negativos

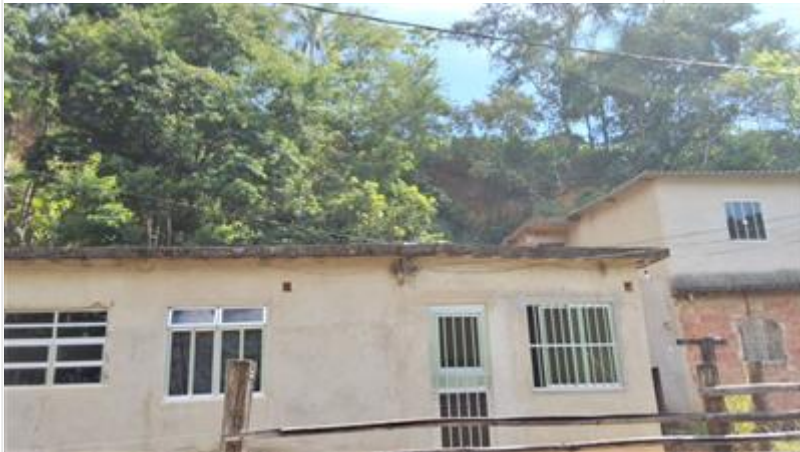
Foto\_Erosao\_Laminar-20250121-181631.jpg

## Foto Erosão Laminar

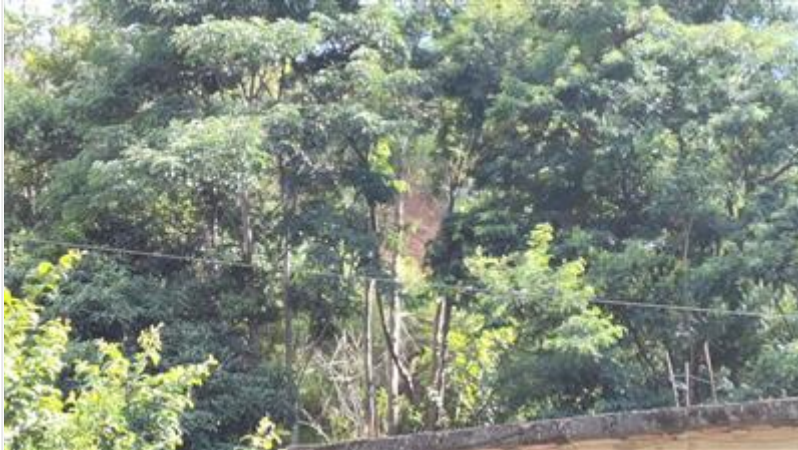
Foto\_deslizamento-20250121-181613.jpg

**Planar**

**Foram observadas cicatrizes no alto da encosta. Um morador relatou que desce pouco material em período de chuva mas nunca ocorreu movimento de grande porte.**

- Sirenes
- Nudec
- Sinalização e Orientação de Alerta
- Educação e Conscientização da população

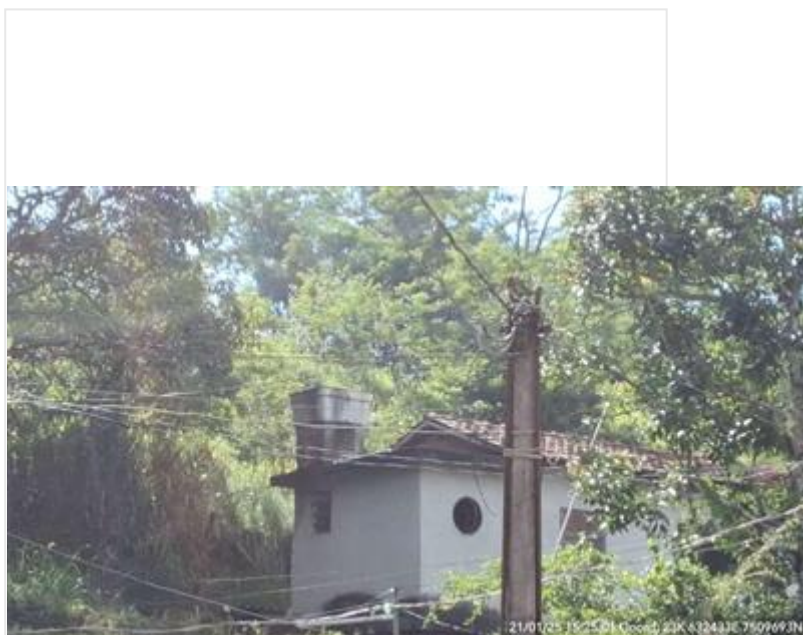
Foto\_agua-20250121-182500.jpg

**Concentração de água em superfície (enxurrada)**

- **Precário**
