## FICHA DE CAMPO

**MD\_VilaMariana\_250**

**MD\_VilaMariana\_250\_JP\_TS\_\_1**

**Doutor Felício dos Santos**

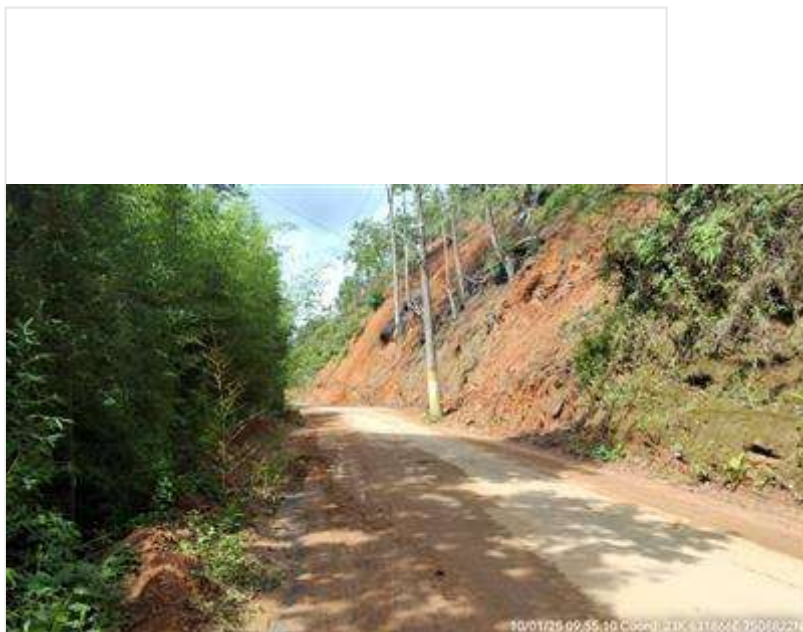
Foto\_acesso-20250110-125509.jpg

**Veicular**

**Pavimentado**

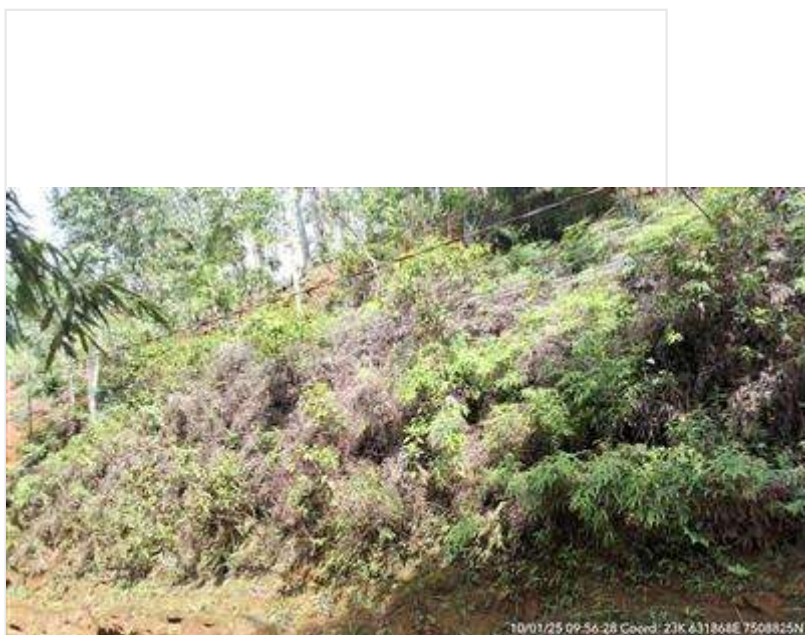
Foto\_encos\_nat-20250110-125628.jpg

**20 - 50m**

**80**

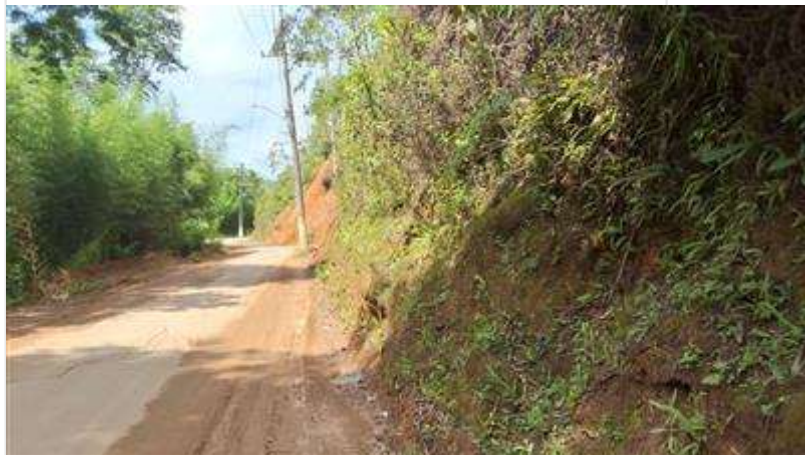
Foto\_cort\_un-20250110-125645.jpg

**5 - 20m**

**85**

**Talude de corte de estrada em encosta alta e íngreme**

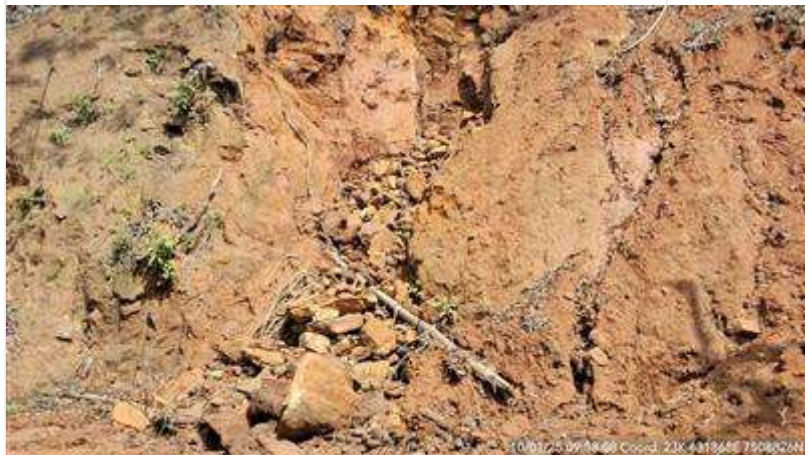
Foto\_material-20250110-125807.jpg

**Perfil de rocha alterada na base com horizonte de solo residual com presença de blocos em sua matriz**

**Matacão (25,6 cm a 4m)**

**Angulares**

**Dispersos**

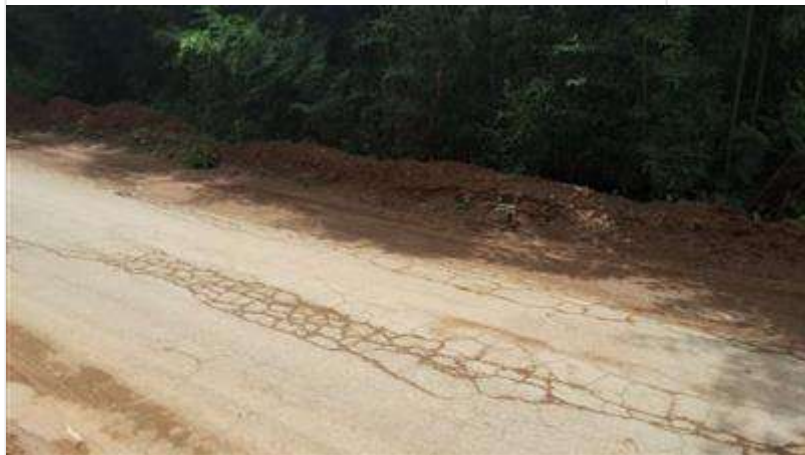
Foto\_talude\_casa-20250110-130006.jpg

**5 - 6m**

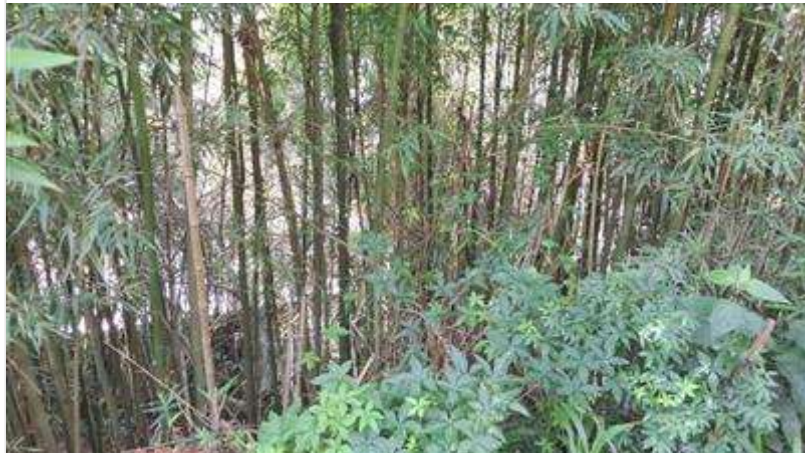
Foto\_vulnerabilidade-20250110-130309.jpg

**Alvenaria**

**Baixa: Danos Estruturais não esperados**

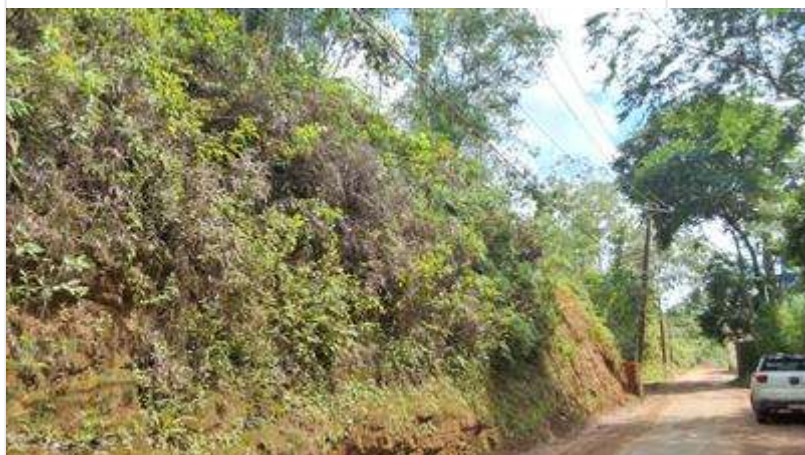
Foto\_Vegetacao\_postes\_inclinadas\_tombados-20250110-130...

- **Sulcos**
- **Cicatrizes**
- **Vegetação/postes inclinadas/tombados**
- **Afundamento (em passeio, via, estruturas em concreto em geral)**
- **Erosão laminar**

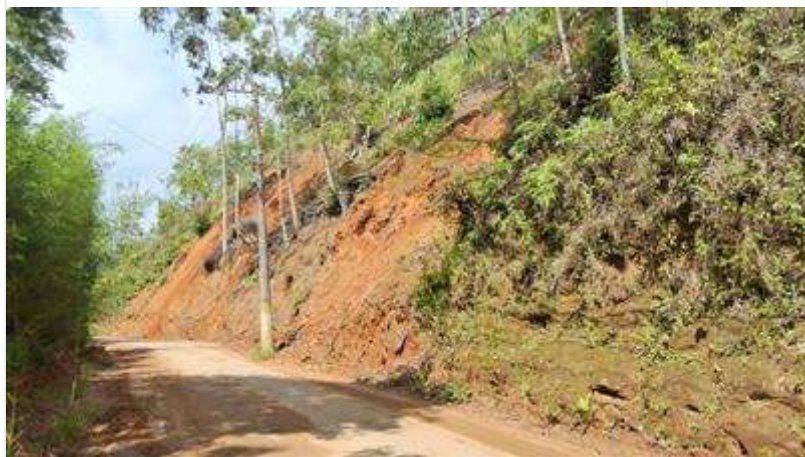
Foto\_deslizamento-20250110-130345.jpg

**Planar**

**Deslizamento de grande porte em direção a via, foi observado lançamento do material mobilizado para jusante da via**

**Sim**

**Deslizamento de grande porte em direção a via, foi observado lançamento do material mobilizado para jusante da via e há muito material para ser mobilizado, tendo alto poder destrutivo que pode, além de interditar via, atingir edificações a jusante que são partes de uma área industrial**

- Sirenes
- Nudec
- Sinalização e Orientação de Alerta
- Educação e Conscientização da população

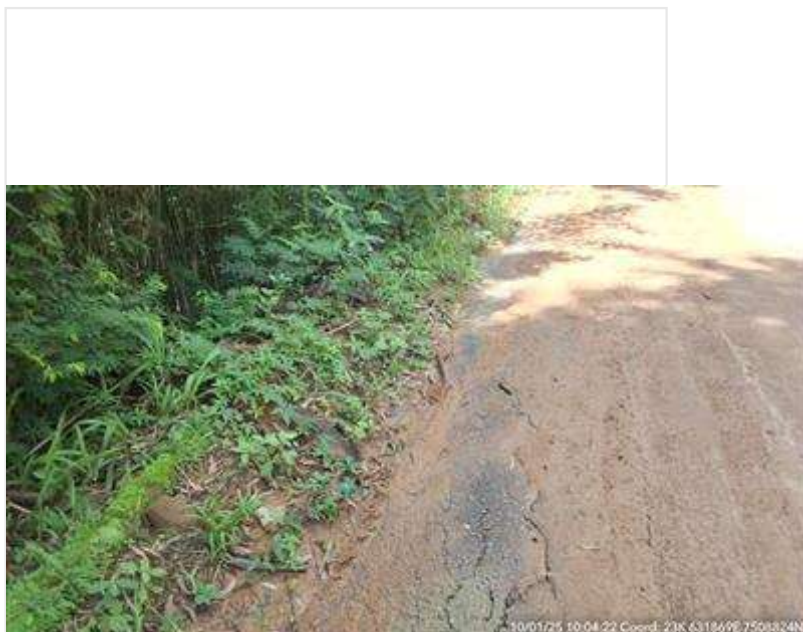
Foto\_agua-20250110-130421.jpg

**Concentração de água em superfície (enxurrada)**

- **Inexistente**

**Sem mina aparente**
