## FICHA DE CAMPO

**MD\_VilaMariana\_250**

**MD\_VilaMariana\_250\_JP\_TS\_\_2**

**Doutor Felício dos Santos**

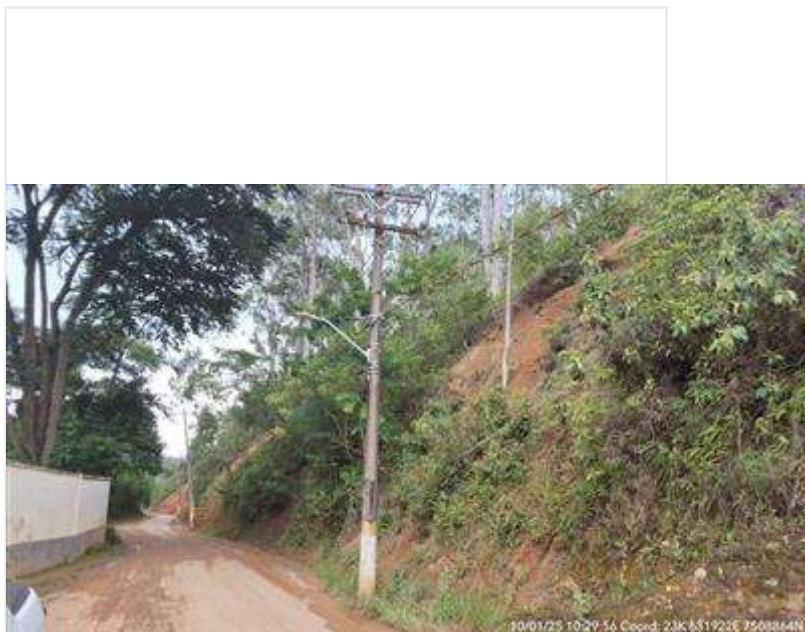
Foto do acesso:

**Veicular**

**Pavimentado**

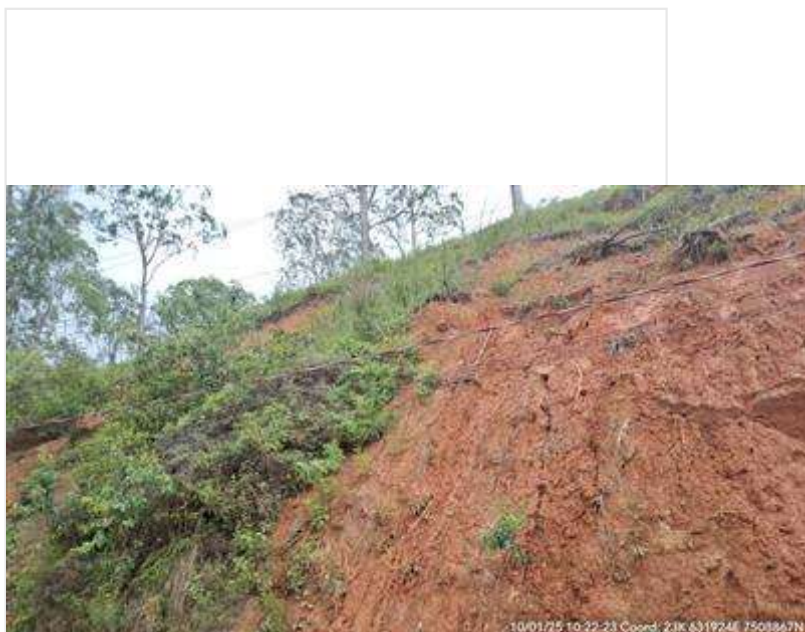
Foto da encosta natural:

Altura da encosta natural:

**20 - 50m**

Inclinação da encosta natural:

**80**

**Corte de estrada em encosta de alta inclinação**

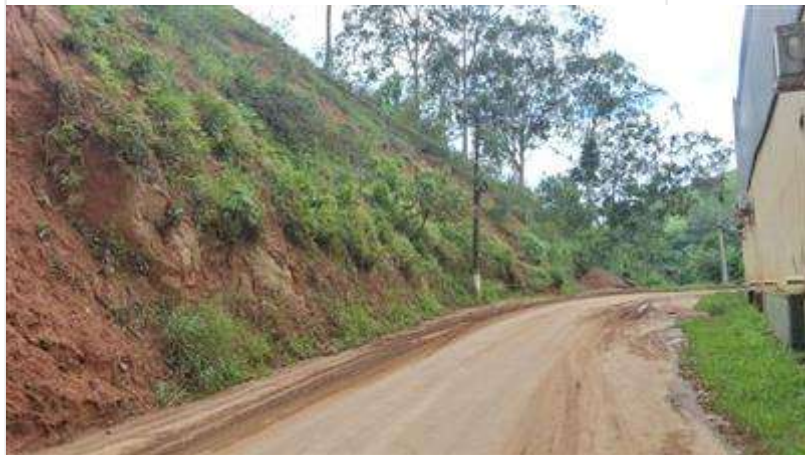
Foto do talude de corte único:

Altura do talude de corte único:

**5 - 20m**

Inclinação do talude de corte único:

**85**

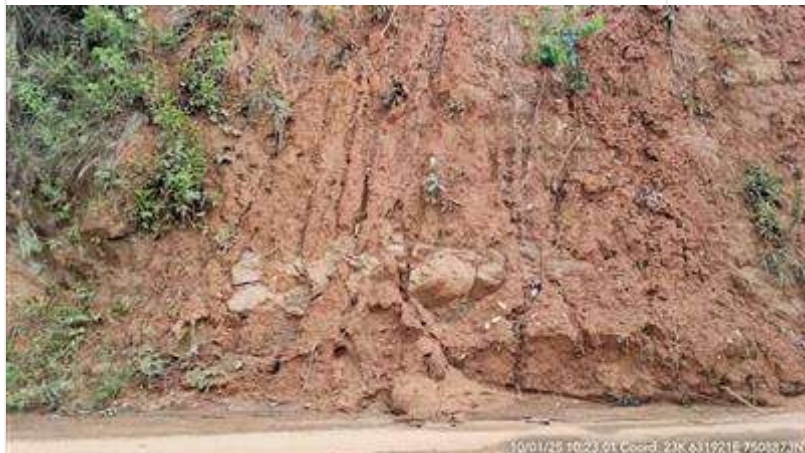
Foto do material predominante:

- **Rocha alterada**
- **Solo residual**

**Matriz de solo residual com blocos de rocha alterada dispersos**

**Matacão (25,6 cm a 4m)**

**Angulares**

**Dispersos**

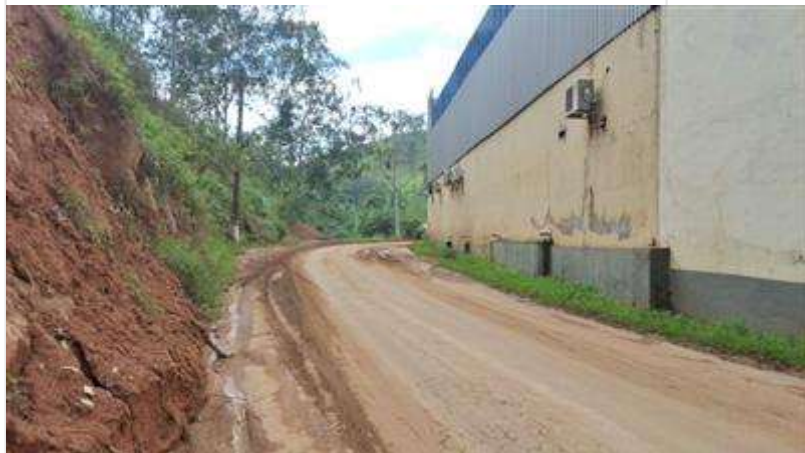
Foto Distância talude – casa

**5 - 6m**

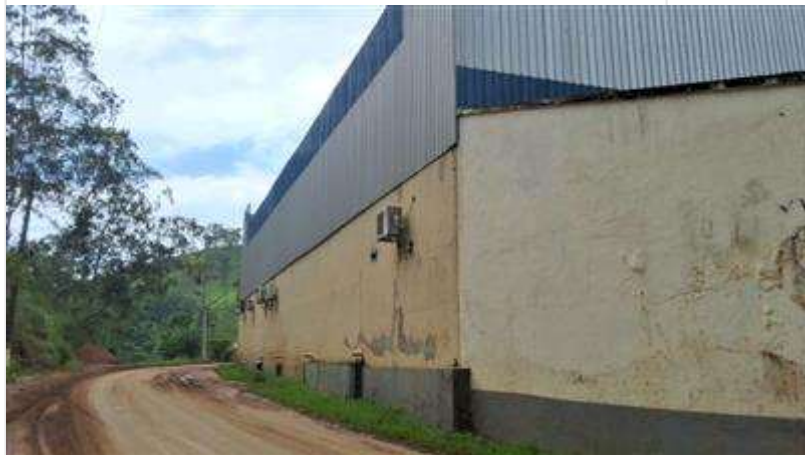
Foto do Vulnerabilidade:

**Alvenaria**

**Baixa: Danos Estruturais não esperados**

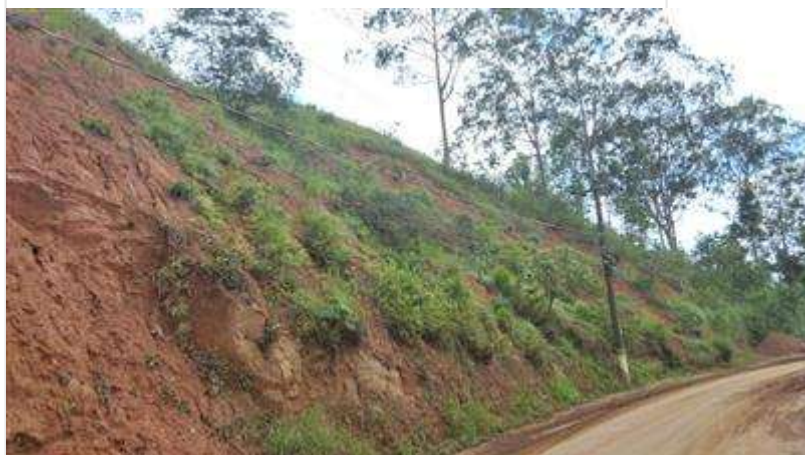
Foto Vegetação/postes inclinados/tombados

- Cicatrizes
- Ângulos negativos
- Vegetação/postes inclinados/tombados
- Sulcos
- Erosão laminar

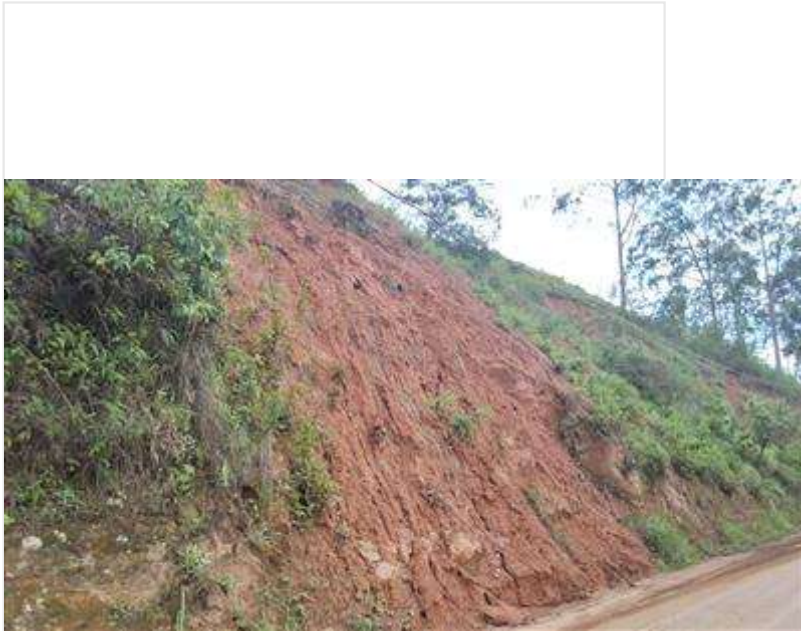
Foto do deslizamentos:

- **Deslizamento**

**Planar**

**Deslizamento em direção a via com marcas de atingimento na parede de uma edificação empresarial**

**Sim**

**Deslizamento de solo, e blocos de rocha alterada dispersos na matriz de solo, com potencial de fechamento de via e que pode atingir entrada de fabrica, fechando possíveis rotas de fuga**  
**Deslizamento de solo, com blocos de rocha alterada dispersos na matriz de solo, com potencial de fechamento de via e que pode atingir entrada de fabrica, fechando possíveis rotas de fuga**

- **Sinalização e Orientação de Alerta**
- **Educação e Conscientização da população**

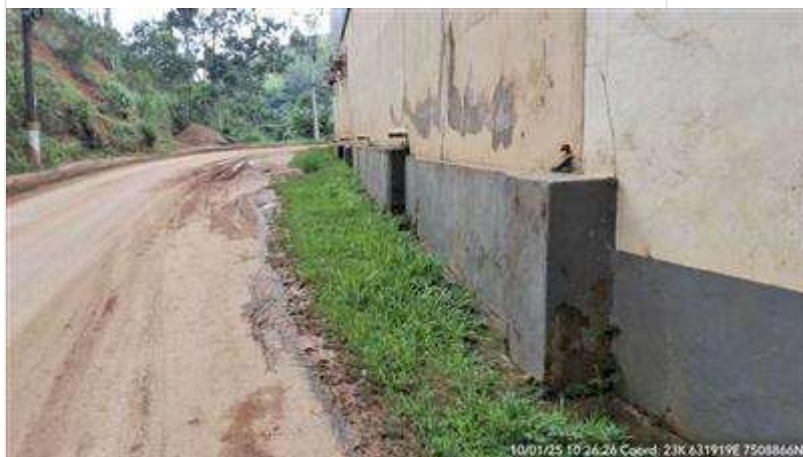
Foto da presença de água:

**Concentração de água em superfície (enxurrada)**

- **Inexistente**

**Sem mina aparente**
