## FICHA DE CAMPO

**MD\_VilaMariana\_250**

**MD\_VilaMariana\_250\_JP\_TS\_\_3**

**Santa Rosa**

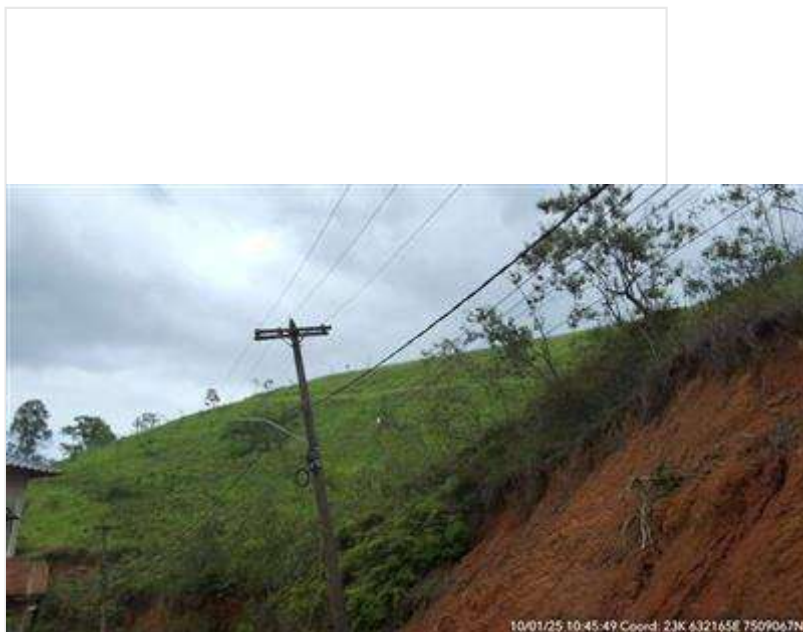
Foto da encosta natural:

**50 – 100m**

**60**

**Corte de estrada, com cicatrizes proeminentes de deslizamento e vegetação rasteira.**

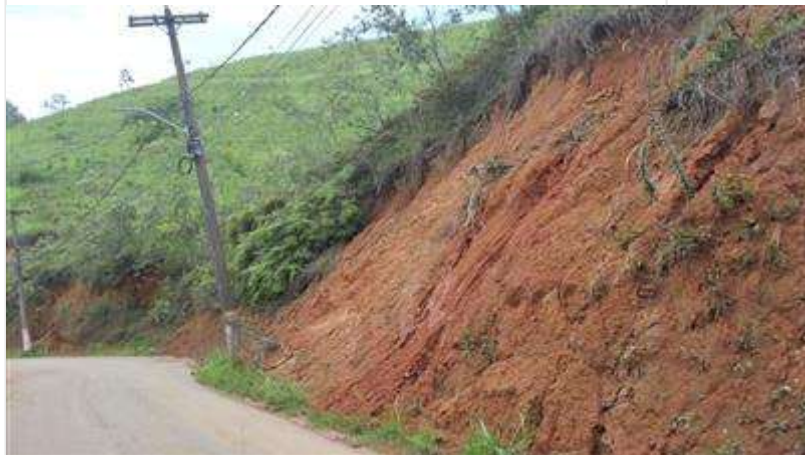
Foto do talude de corte único:

**5 - 20m**

**80**

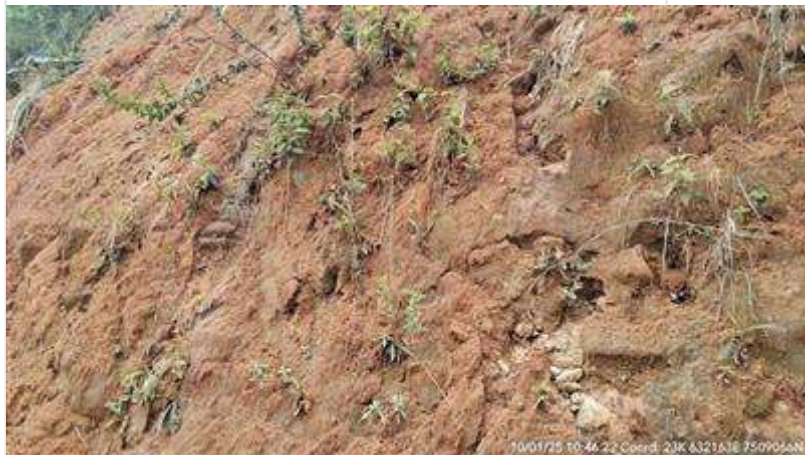
Foto do material predominante:

- **Solo residual**
- **Rocha alterada**

**Camada espessa de solo residual, com porções reliquias de rocha muito alterada**

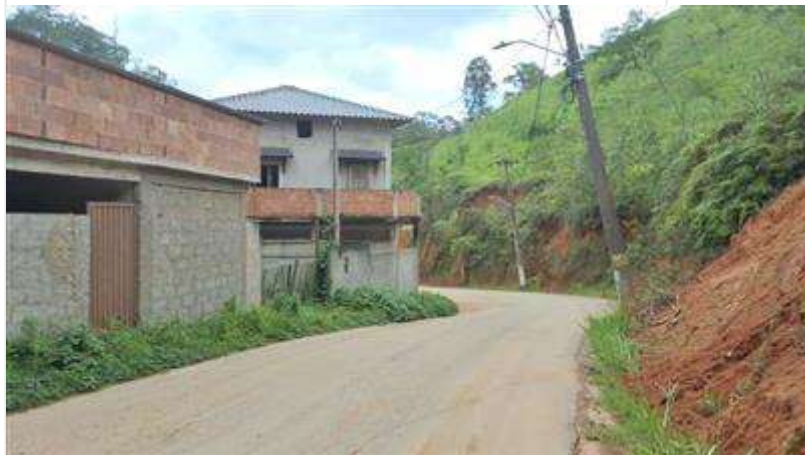
Foto Distância talude – casa

**> 6m**

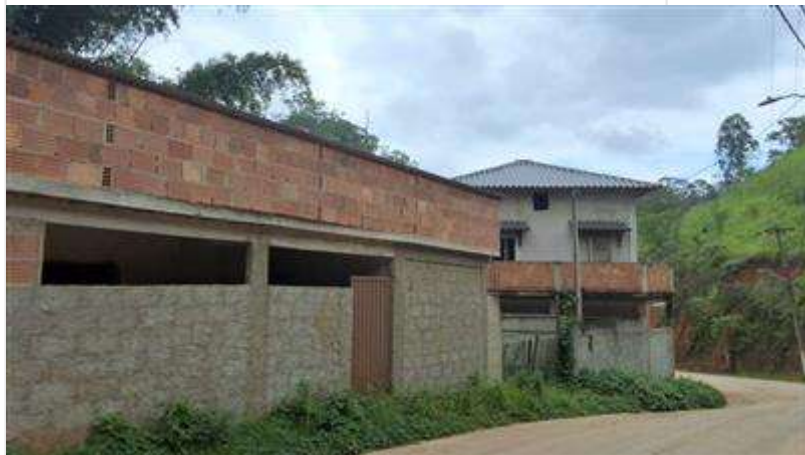
Foto do Vulnerabilidade:

**Alvenaria**

**Baixa: Danos Estruturais não esperados**

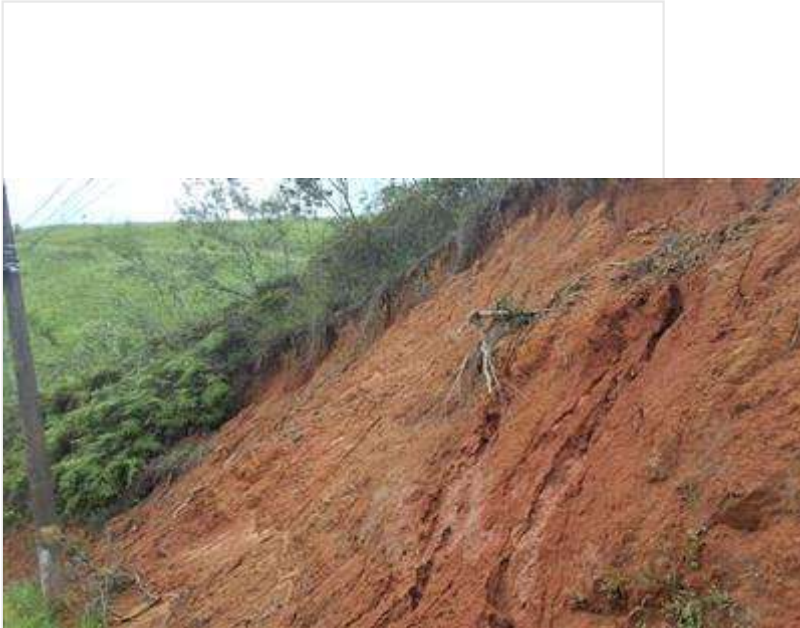
Foto do deslizamentos:

**Planar**

**Deslizamento planar em corte de estrada, muito frequente ao longo da encosta. O material mobilizado atingiu o outro lado da via em diversos pontos e em outros, foi despejado a jusante da via.**

**Encosta com diversos pontos de deslizamento planar, com grande de quantidade de material mobilizado e muito material instável, com potencial de atingimento de moradias a jusante e obstrução da via de acesso, deixando os moradores da região sem rota de fuga.**

- **Sinalização e Orientação de Alerta**
- **Educação e Conscientização da população**
- **Sirenes**
- **Nudec**

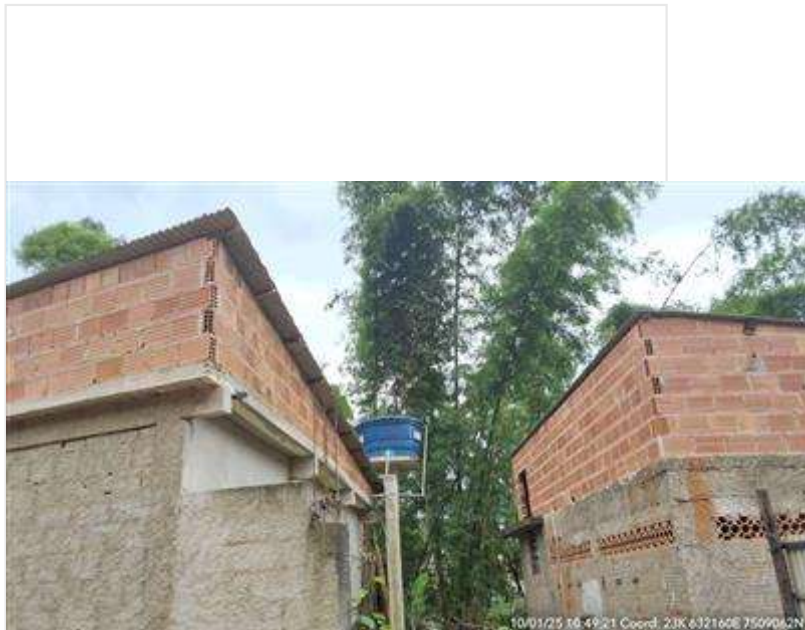
Foto da presença de água:

**Concentração de água em superfície (enxurrada)**

- **Inexistente**

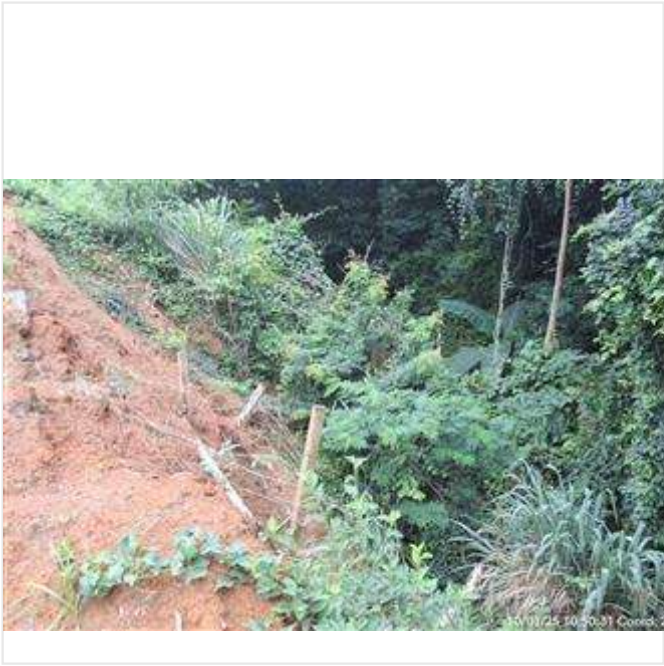
Foto1

**Deslizamento a jusante da via**

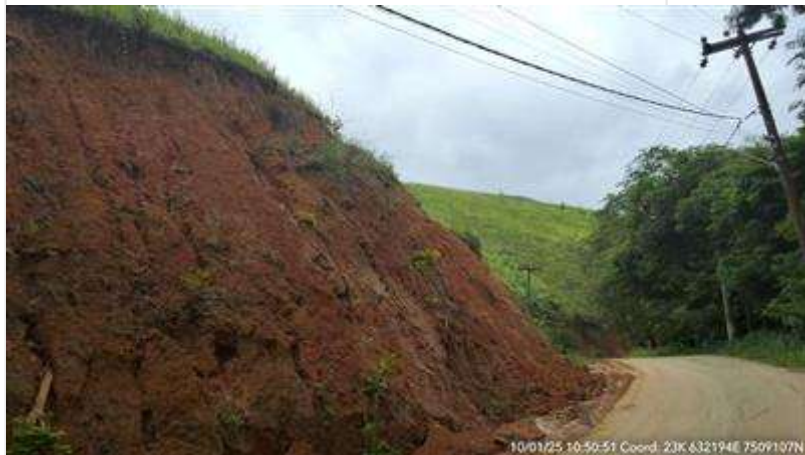
Foto2

**Deslizamento para via**
