## FICHA DE CAMPO

**MD\_VilaMariana\_250**

**MD\_VilaMariana\_250\_JP\_TS\_\_4**

**Vila Mariana**

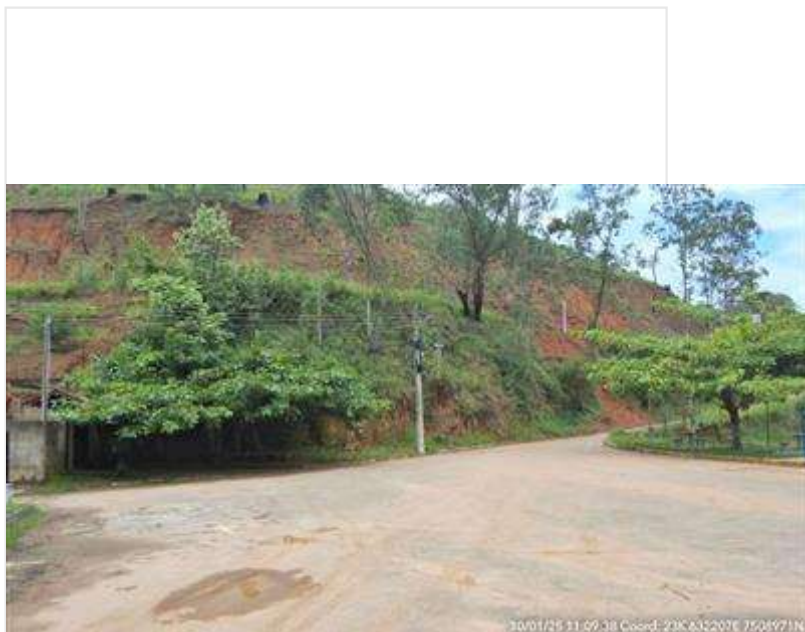
Foto do acesso:

**Veicular**

**Pavimentado**

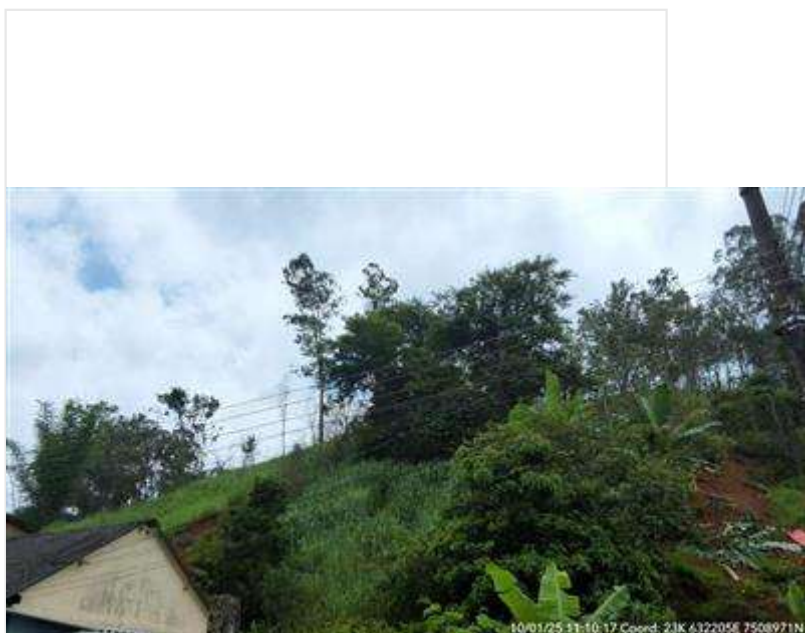
Foto da encosta natural:

**50 – 100m**

**60**

**Encosta natural suave, com casas encaixadas em cortes em sua base**

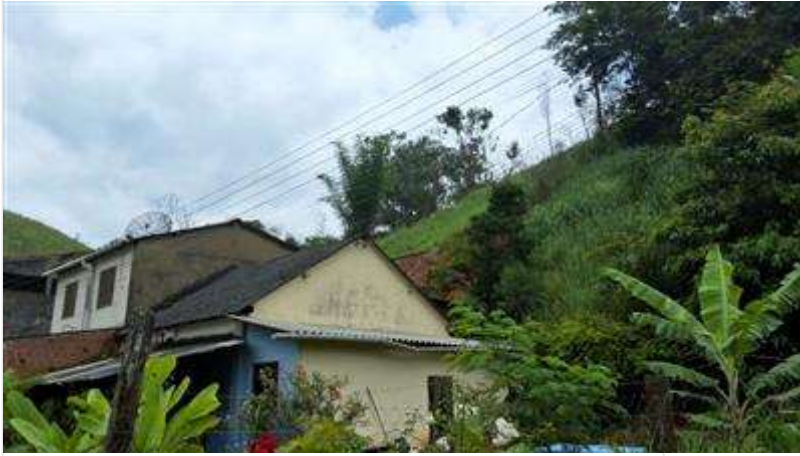
Foto do talude de corte único:

**5 - 20m**

**90**

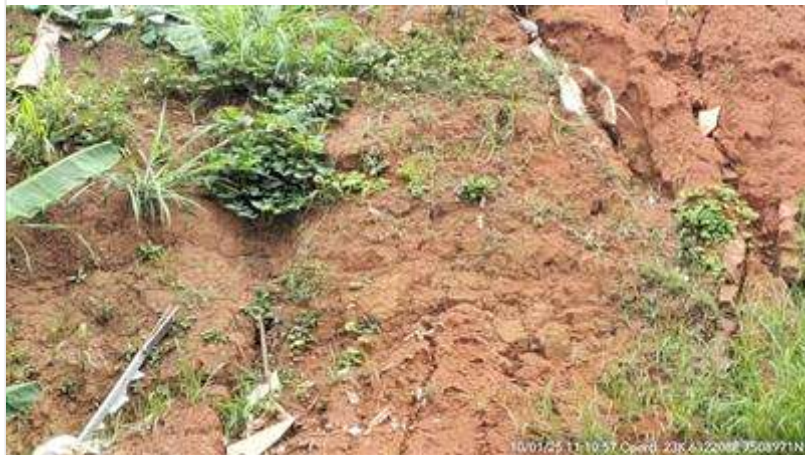
Foto do material predominante:

- **Solo residual**

**Pacote espesso de solo**

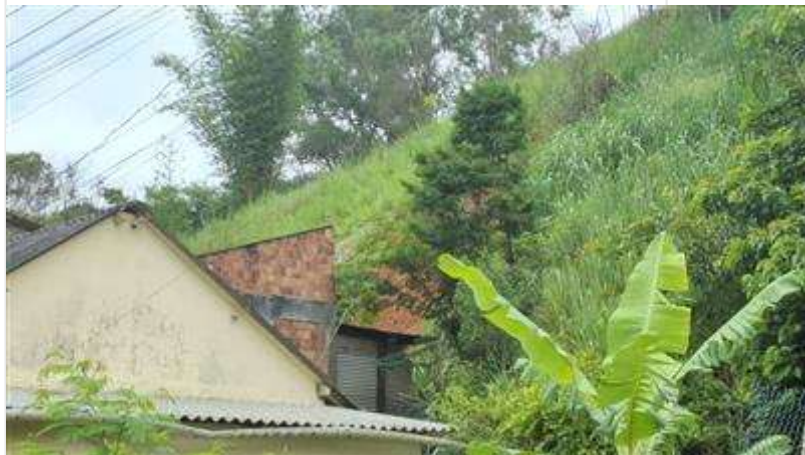
Foto Distância talude – casa

**1 - 2m**

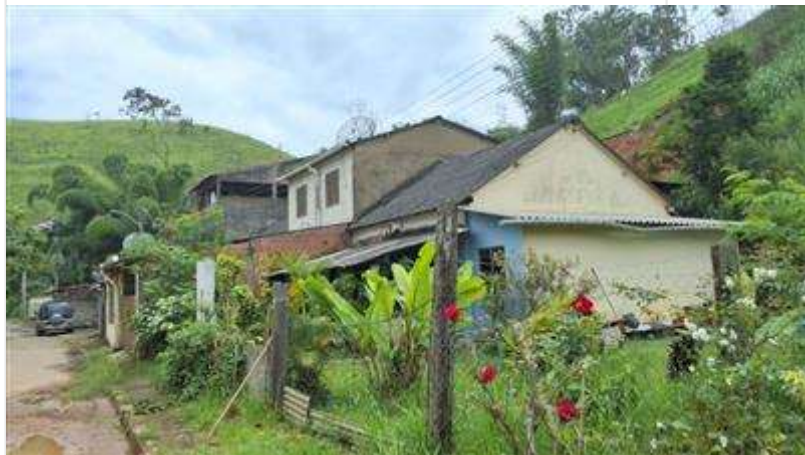
Foto do Vulnerabilidade:

**Alvenaria**

**Baixa: Danos Estruturais não esperados**

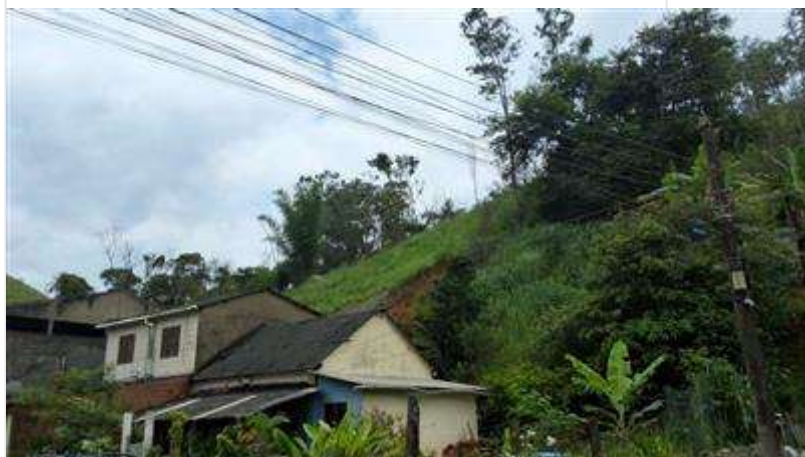
Foto Cicatrizes

- **Cicatrizes**
- **Erosão laminar**

**Não obtivemos acesso as moradias. Através da via, observa-se cicatriz de deslizamento a meia encosta, próximo as residências a jusante**

- **Sirenes**
- **Nudec**
- **Sinalização e Orientação de Alerta**
- **Educação e Conscientização da população**

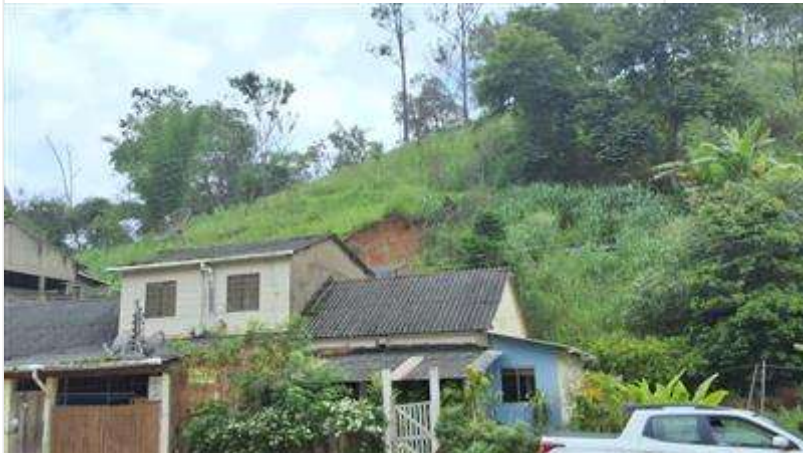
Foto do deslizamentos:

**Planar**

**Deslizamento planar a meia encosta**

**Sim**

**Monitoramento**

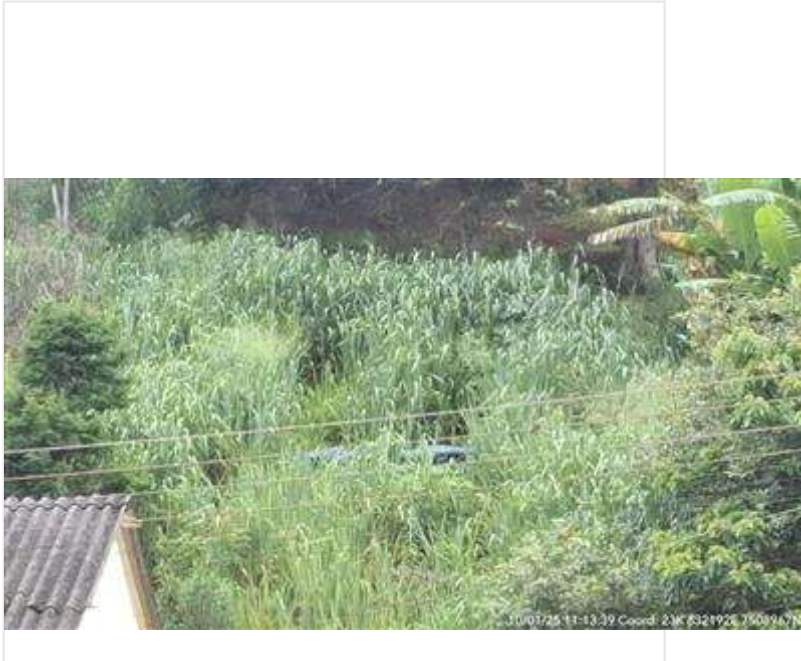
Foto da presença de água:

**Concentração de água em superfície (enxurrada)**

- **Inexistente**
