## FICHA DE CAMPO

**MD\_VilaMariana\_250**

**MD\_VilaMariana\_250\_JP\_TS\_\_5**

**C, 165**

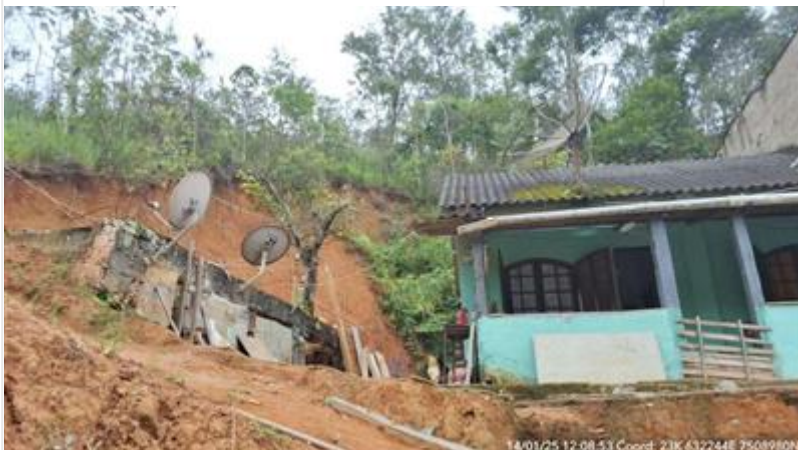
Foto da encosta natural:

**50 – 100m**

**70**

**Corte único na base de encosta natural com inclinação acentuada em sua base e mais suave para o topo**

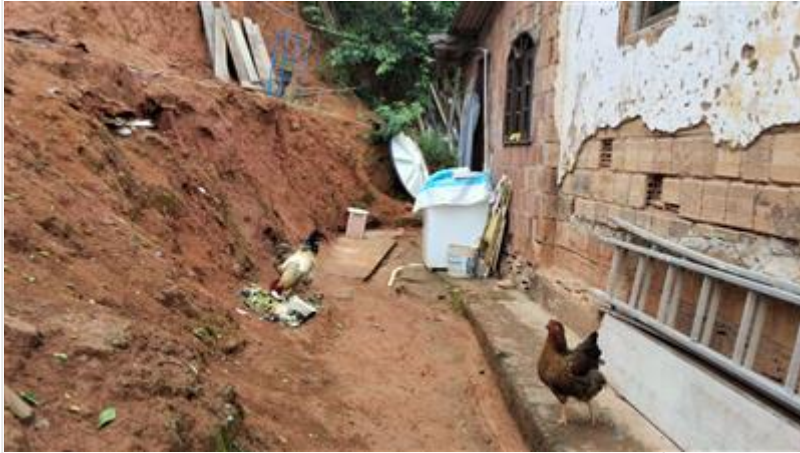
Foto do talude de corte único:

**1 - 5m**

**90**

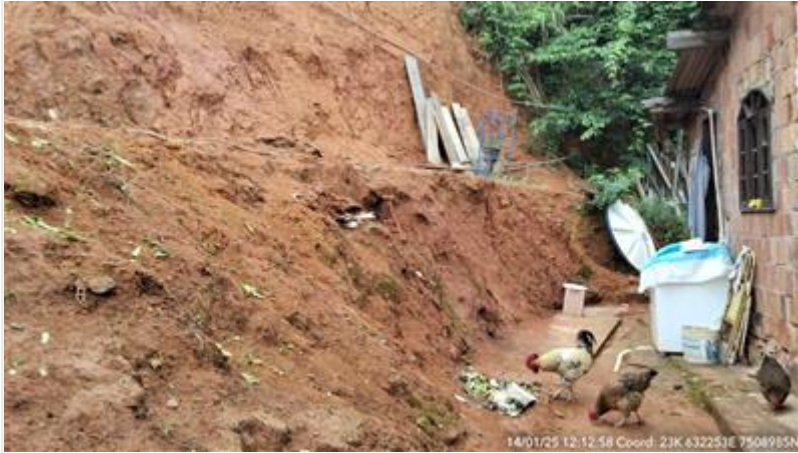
Foto do material predominante:

- **Aterro**
- **Solo residual**

**Solo residual muito espesso**

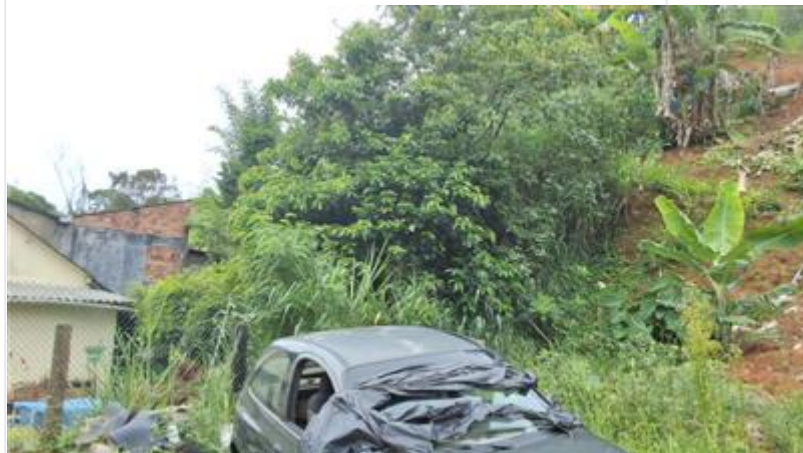
Foto Distância talude – casa

**1 - 2m**

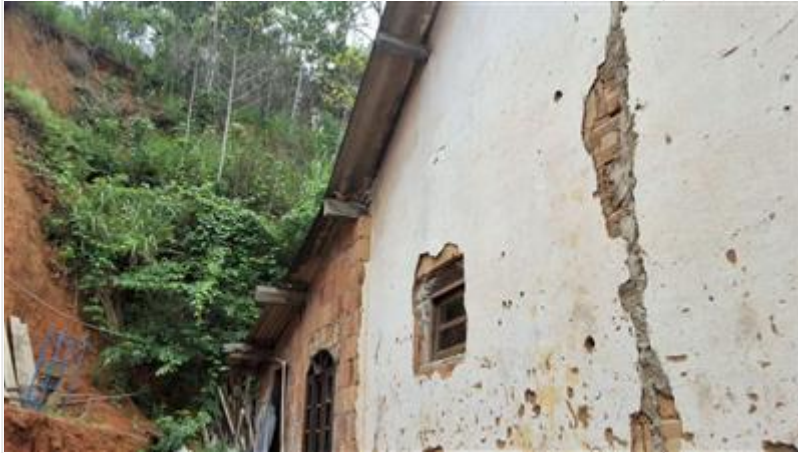
Foto do Vulnerabilidade:

**Alta: Danos estruturais esperados com excessivas deformações das estruturas, colapso parcial dos domicílios**

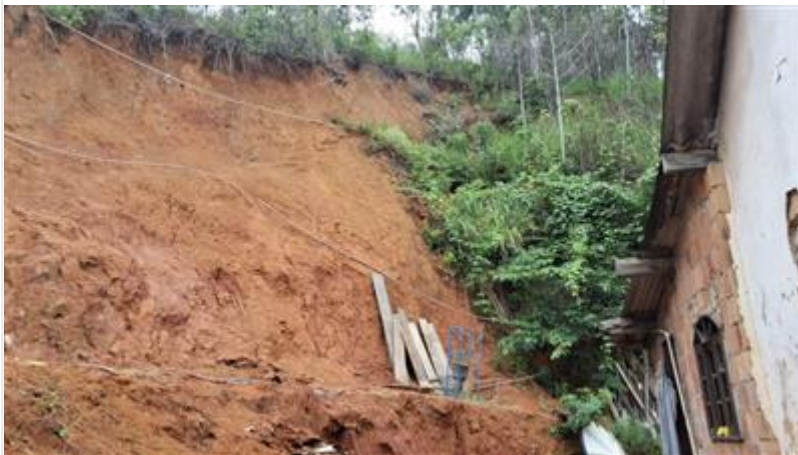
Foto Cicatrizes

**O deslizamento ocorrido no início de 2024 atingiu a cozinha da residência. O material deslocado foi removido e depositado no corte localizado a jusante da propriedade.**

**Uma casa está localizada próxima à cicatriz de um deslizamento, apresentando feições de instabilidade ativas. O material mobilizado foi depositado na face do talude a jusante e encontra-se "solto". Segundo a moradora, esse material desce constantemente em direção à residência próxima. Durante a vistoria, a moradora impediu o registro de algumas fotos, justificando que o morador da casa situada atrás não havia autorizado.**

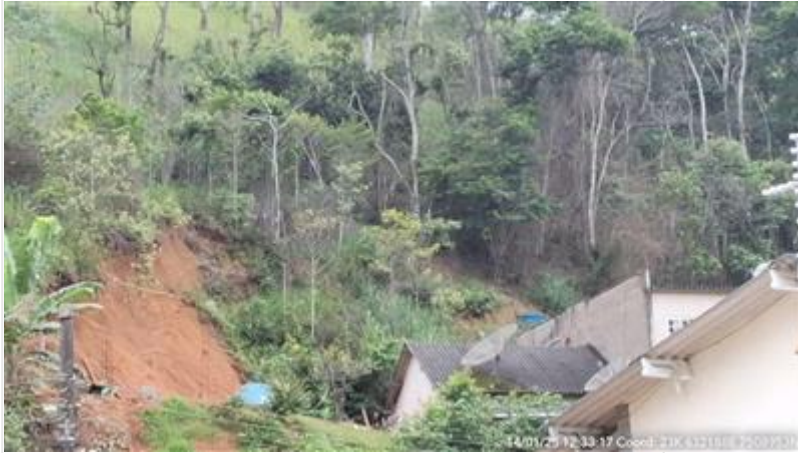
Foto da presença de água:

**Concentração de água em superfície (enxurrada)**

- **Inexistente**

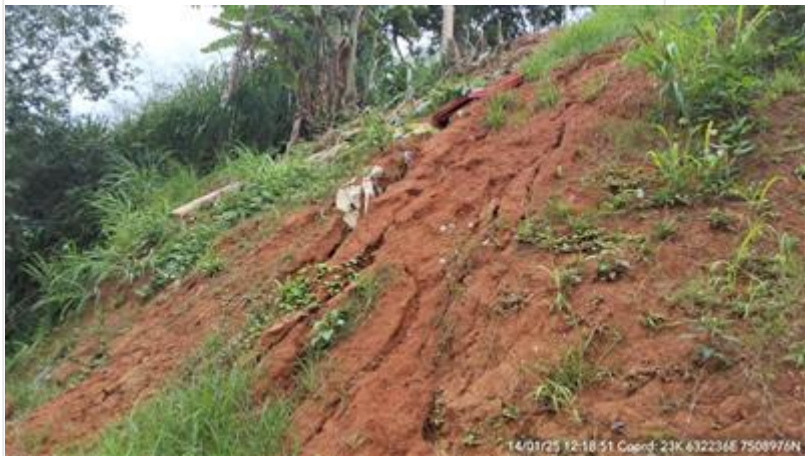
Foto1

Material mobilizado e depositado sobre talude a jusante da moradia
