## FICHA DE CAMPO

**MD\_VilaMariana\_250\_JP\_TS\_\_6**

**Aldo Casemiro**

**Vila Mariana**

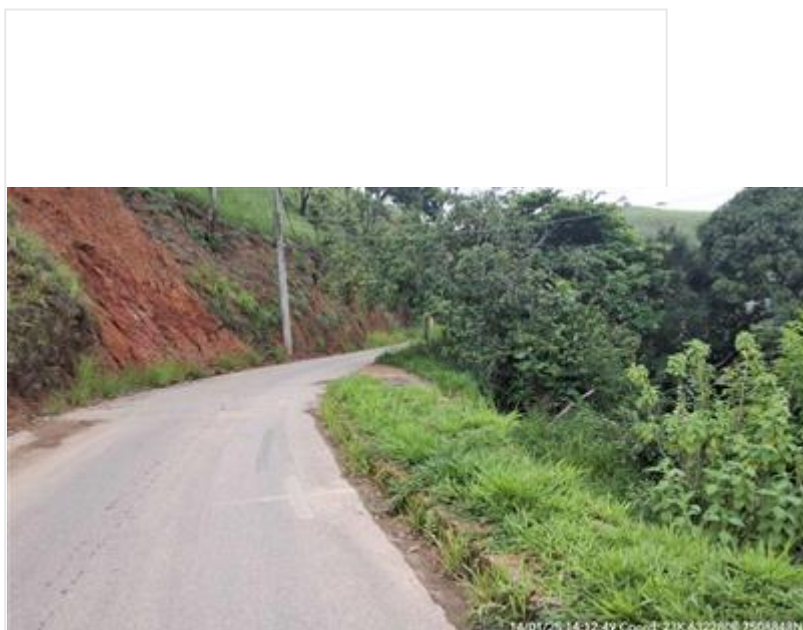
Foto\_acesso-20250114-171249.jpg

**Veicular**

**Pavimentado**

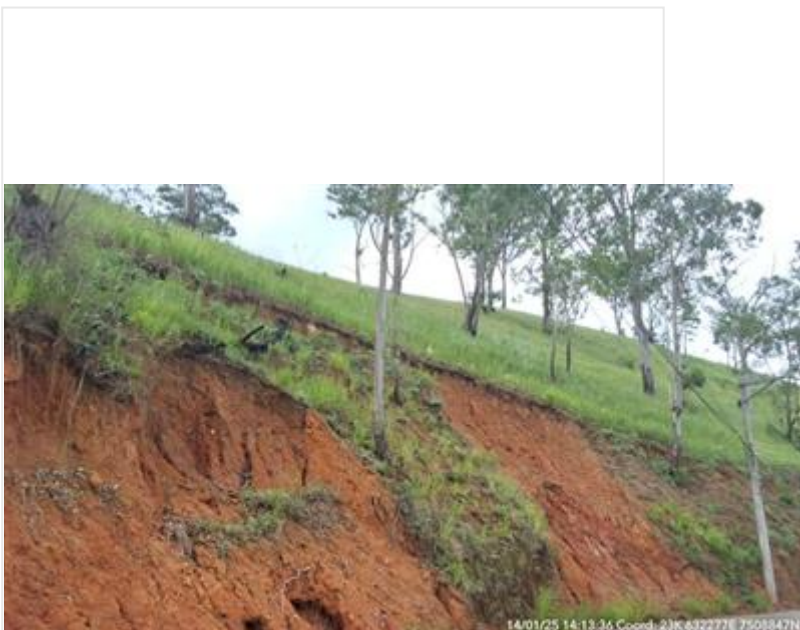
Foto\_encos\_nat-20250114-171335.jpg

**20 - 50m**

**50**

**Encosta baixa e com inclinação suave, com corte em meia encosta para via**

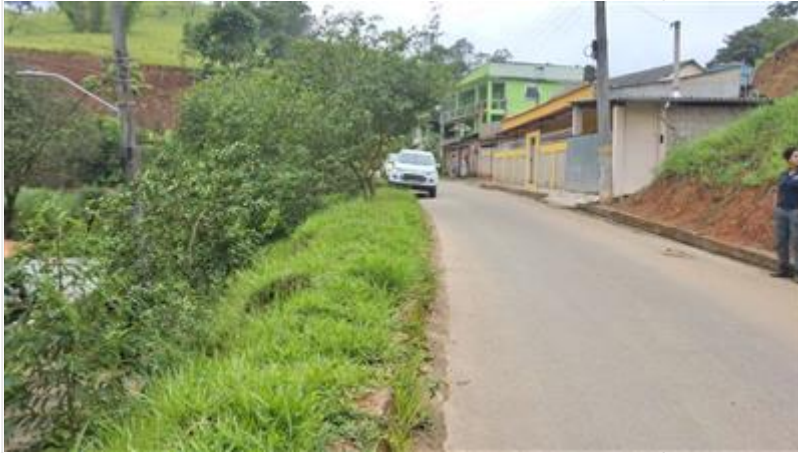
Foto\_cort\_mult-20250114-171457.jpg

**1 - 5m**

**85**

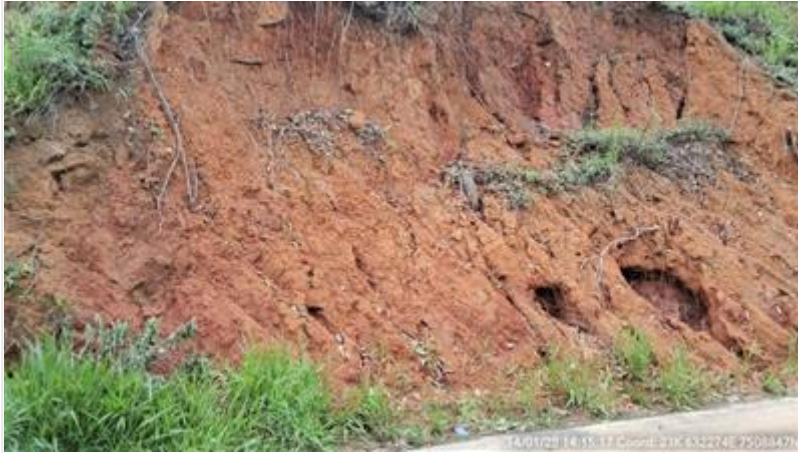
Foto\_material-20250114-171516.jpg

- **Solo residual**

**Solo residual espesso**

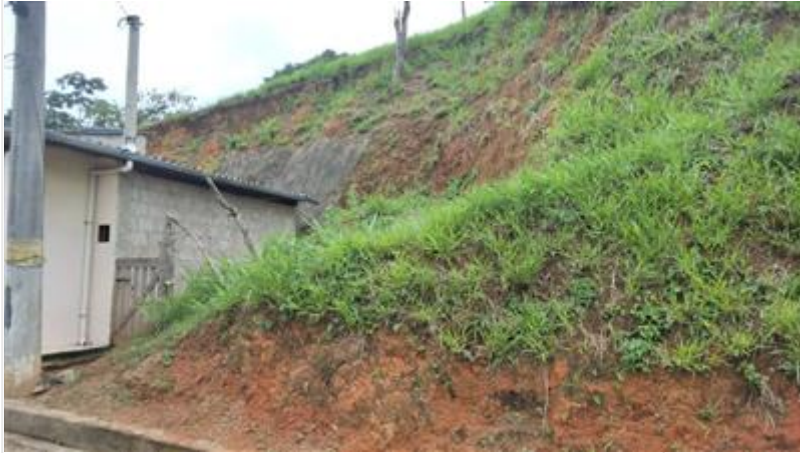
Foto\_talude\_casa-20250114-171547.jpg

**1 - 2m**

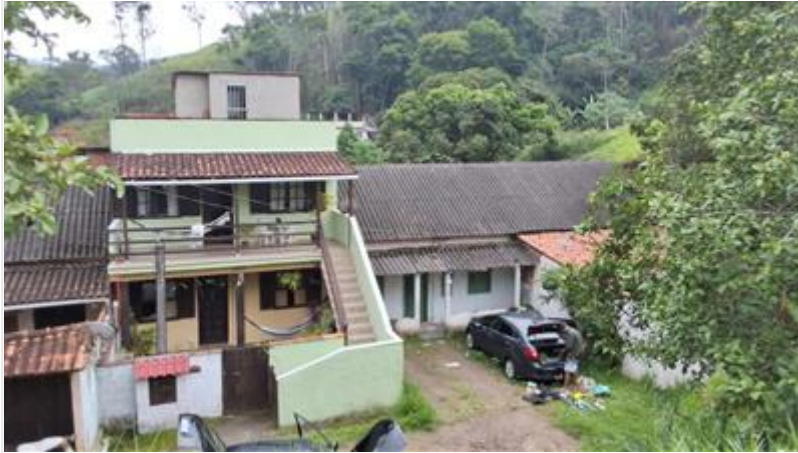
Foto\_vulnerabilidade-20250114-172305.jpg

**Alvenaria**

**Baixa: Danos Estruturais não esperados**

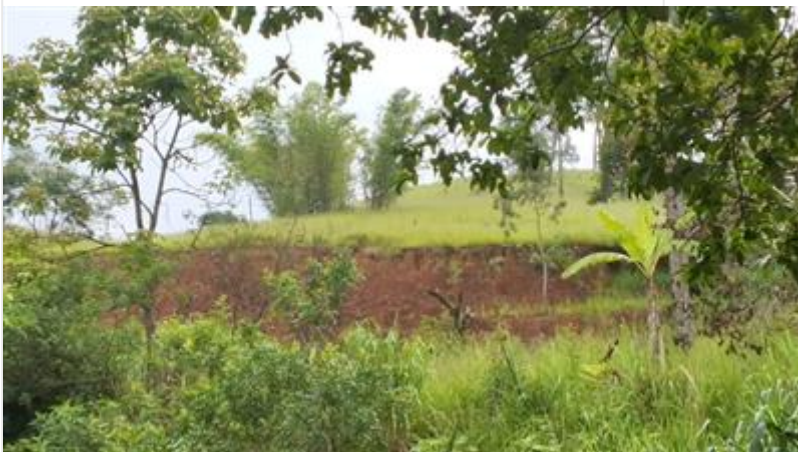
Foto\_Degraus\_de\_abatimento-20250114-171942.jpg

- **Degraus de abatimento**
- **Erosão laminar**
- **Cicatrices**
- **Ravinas**
- **Sulcos**

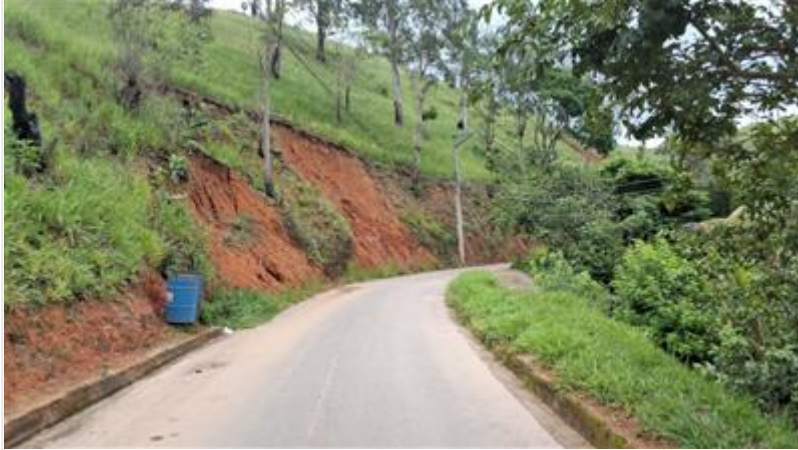
Foto\_deslizamento-20250114-172931.jpg

**Planar**

**Deslizamento do início de 2024 que interditou o único acesso dos moradores.**

**Sim**

**Alto**

- **Sirenes**
- **Nudec**
- **Sinalização e Orientação de Alerta**
- **Educação e Conscientização da população**

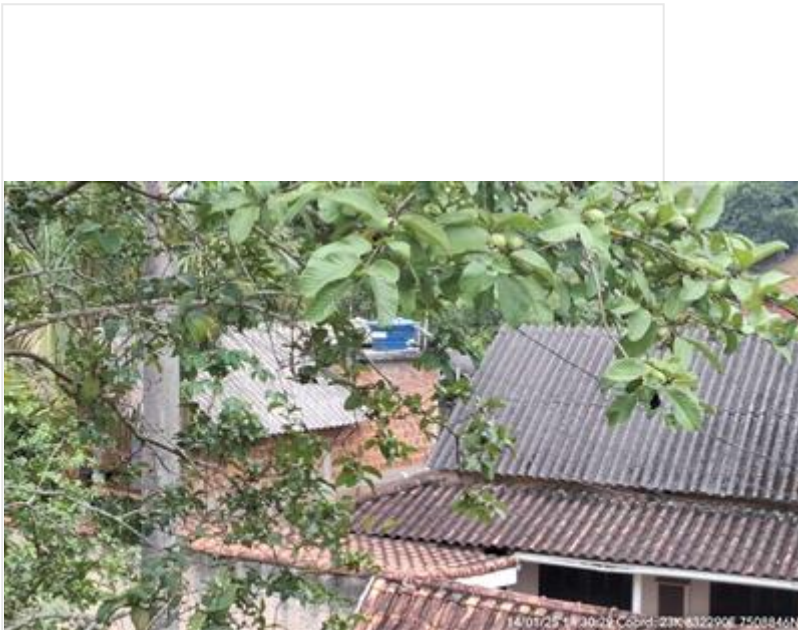
Foto\_agua-20250114-173028.jpg

**Concentração de água em superfície (enxurrada)**

- **Inexistente**
