## FICHA DE CAMPO

**MD\_VilaMariana\_251**

**MD\_VilaMariana\_251\_JP\_TS\_\_1**

**Vila Mariana**

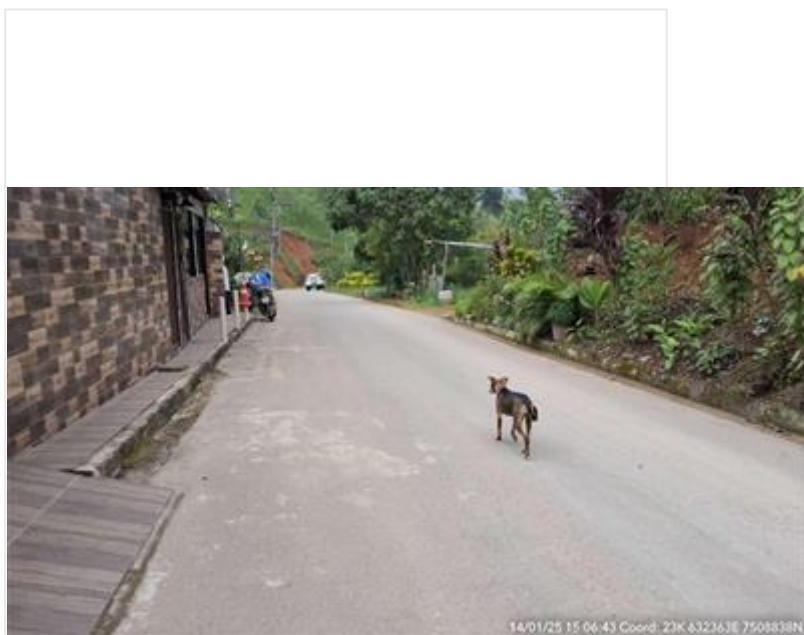
Foto do acesso:

**Veicular**

**Pavimentado**

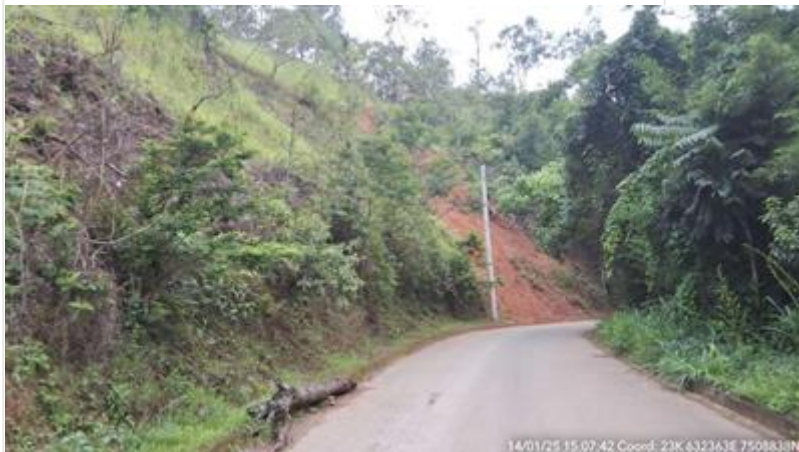
Foto da encosta natural:

**50 – 100m**

**75**

**Encosta natural, inclinada na base e suaviza para o seu topo**

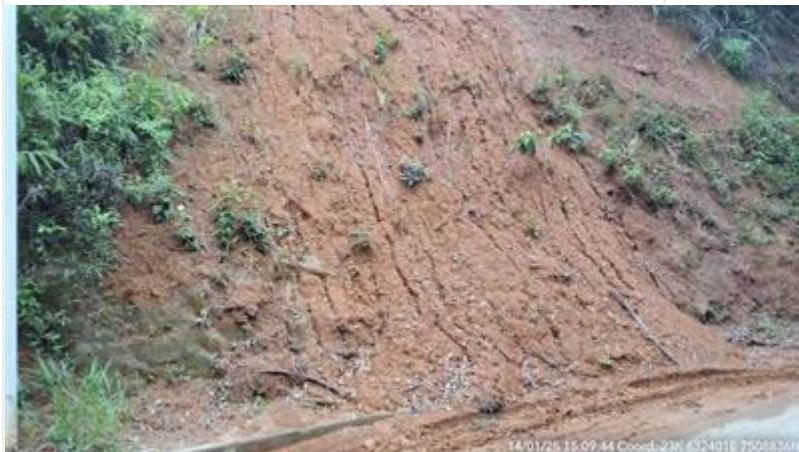
Foto do material predominante:

- **Solo residual**
- **Rocha alterada**

**Perfil de rocha alterada na base com solo residual para o topo**

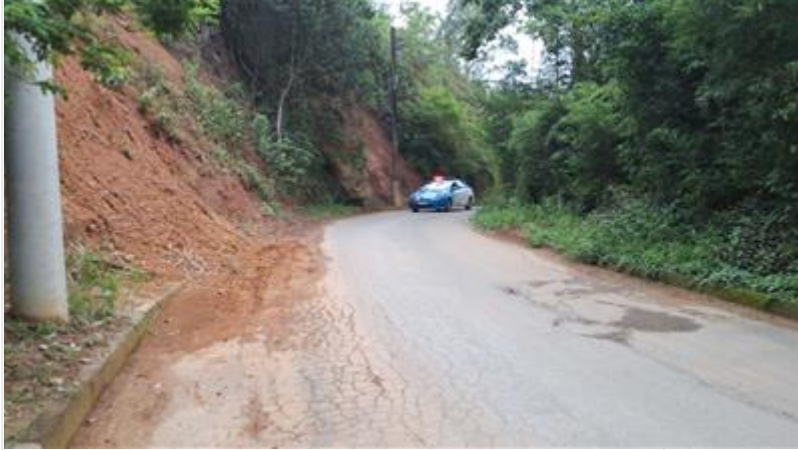
Foto Distância talude – casa

**> 6m**

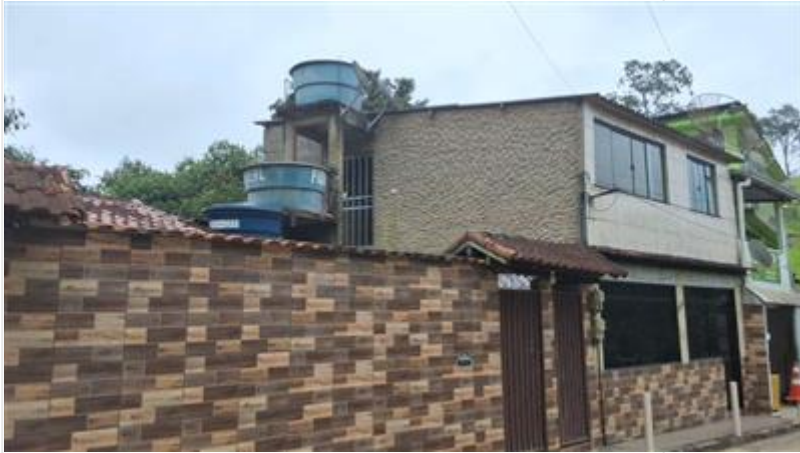
Foto do Vulnerabilidade:

**Alvenaria**

**Baixa: Danos Estruturais não esperados**

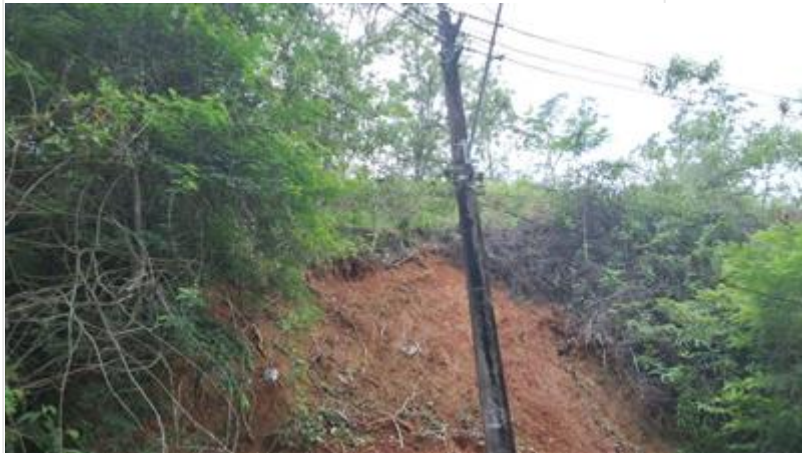
Foto Degraus de abatimento

**Área edificada influenciada por diversos pulsos de deslizamento, de grande porte, que interditaram o acesso as moradias. Foi observado sulcos profundos e degrais de abatimento, indicando processo ativo para movimento de massa.**

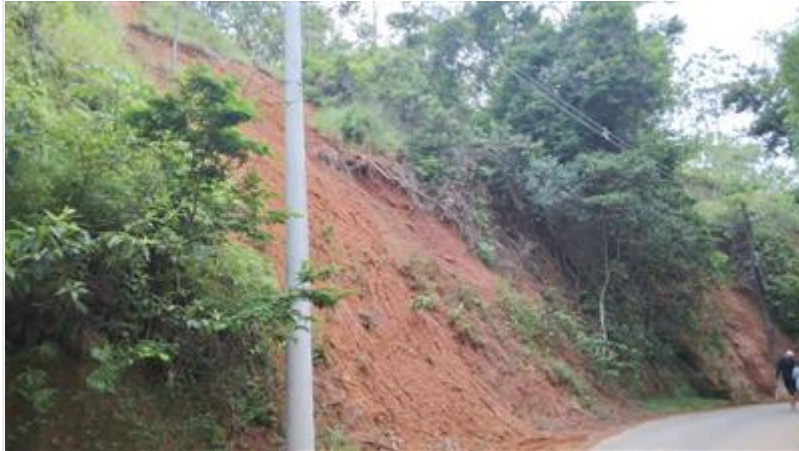
Foto do deslizamentos:

**Rotacional**

**Diversos pulsos de deslizamento em via que interditou acesso dos moradores**

**Sim**

- **Sirenes**
- **Nudec**
- **Sinalização e Orientação de Alerta**
- **Educação e Conscientização da população**

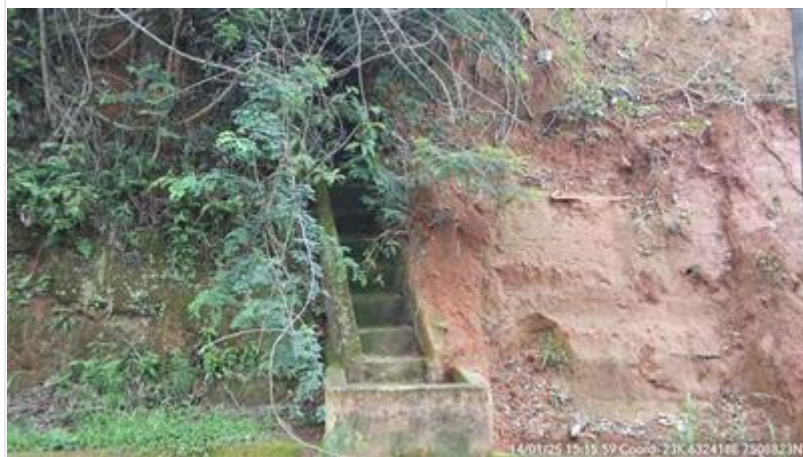
Foto da presença de água:

**Concentração de água em superfície (enxurrada)**

- **Precário**

**Sem mina aparente**
