## FICHA DE CAMPO

**MD\_VilaMariana\_251**

**MD\_VilaMariana\_251\_JP\_TS\_\_2**

**Tiburcio Lima, 28**

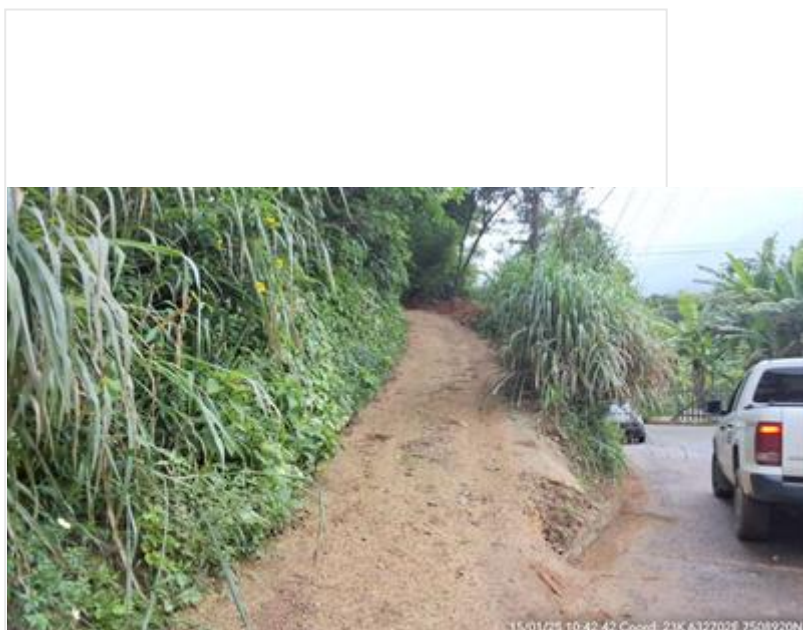
Foto do acesso:

**Veicular**

**Não Pavimentado**

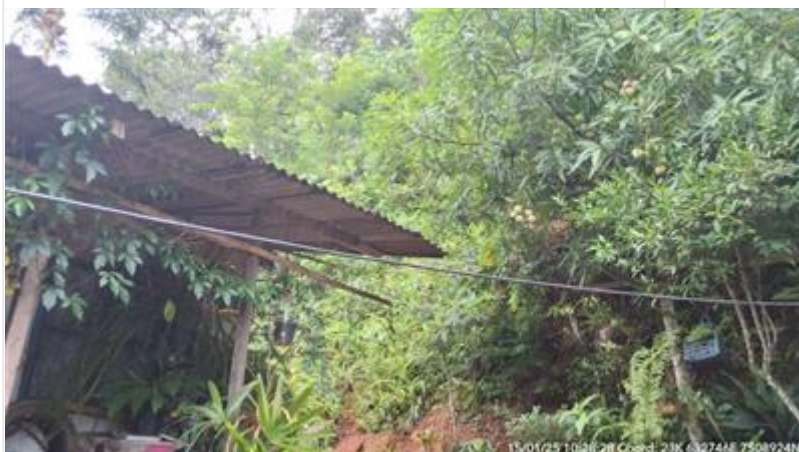
Foto da encosta natural:

**20 - 50m**

**45**

**Corte baixo em topo de encosta, encosta com declividade suave para os fundos da casa**

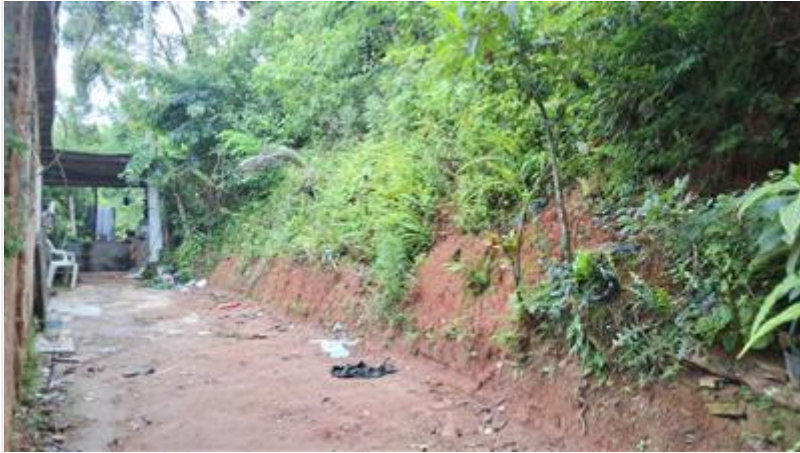
Foto do talude de corte único:

**1 - 5m**

**85**

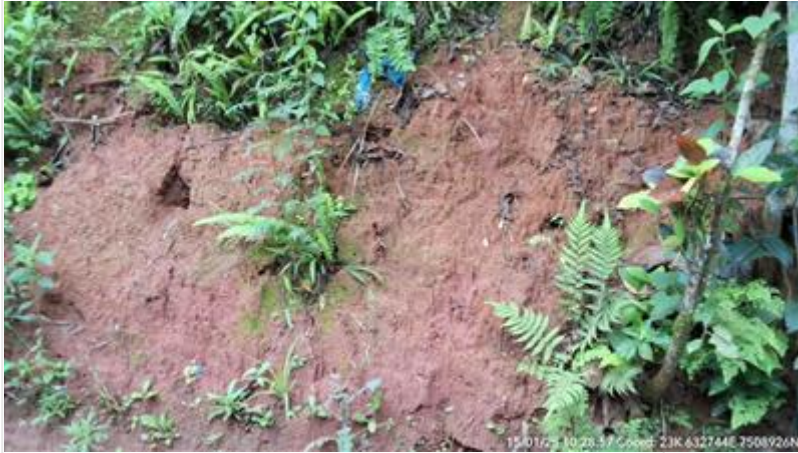
Foto do material predominante:

- **Solo residual**

**Solo residual alterado**

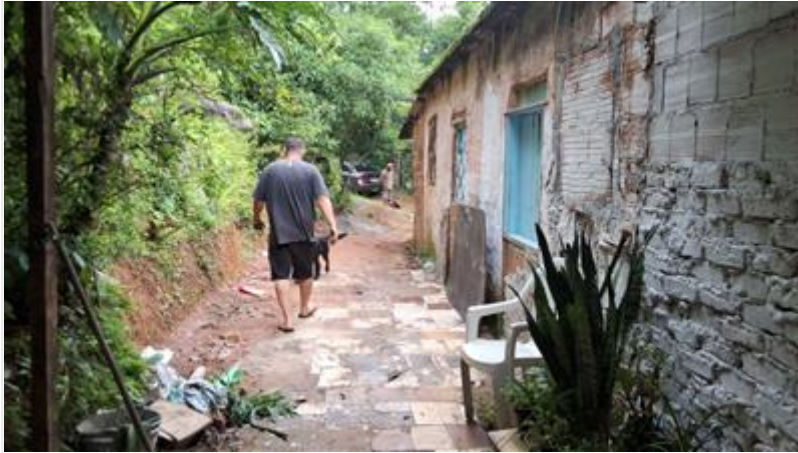
Foto Distância talude – casa

**3 - 4m**

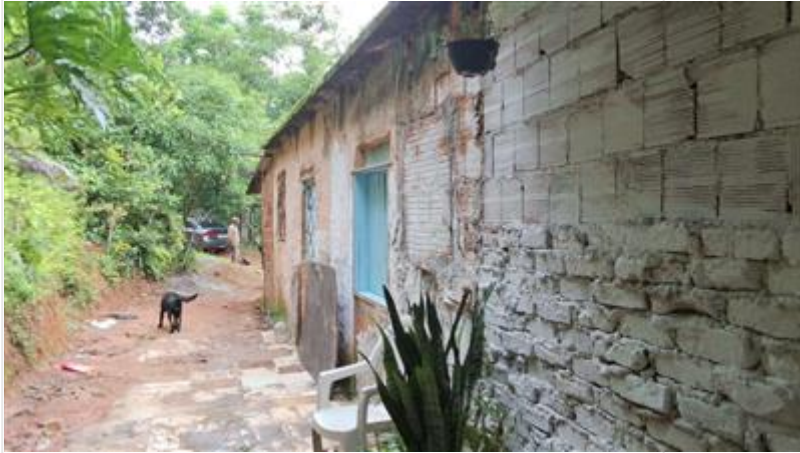
Foto do Vulnerabilidade:

**Alvenaria**

**Média: Danos esperados relacionados a trincas e colapso parcial nas paredes**

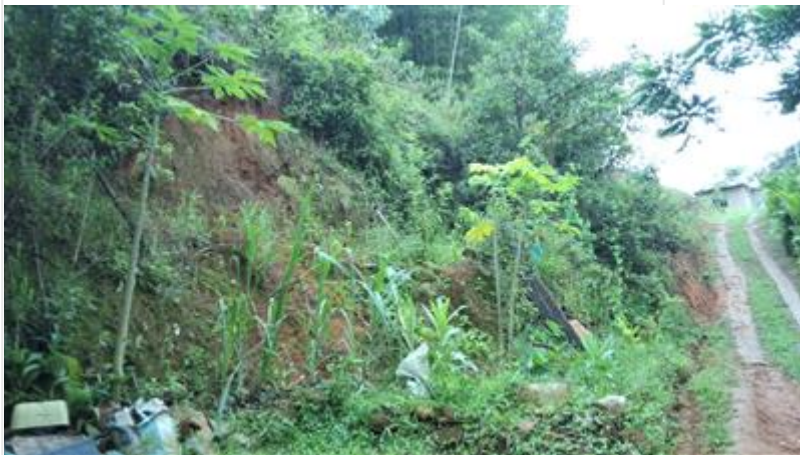
Foto Cicatrizes

- **Cicatrizes**
- **Erosão laminar**

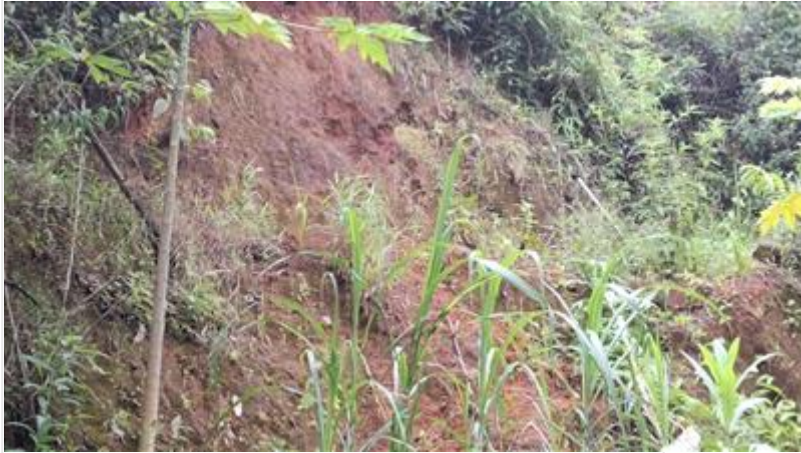
## Foto Erosão Laminar

**Casa próxima a topo do morro, com distância para talude. Há histórico de deslizamento no quintal da casa mas que não atingiu moradia. Para os fundos da moradia a encosta apresenta inclinação mais suave. Há erosão laminar no acesso que pode evoluir e inviabilizar rota de fuga**

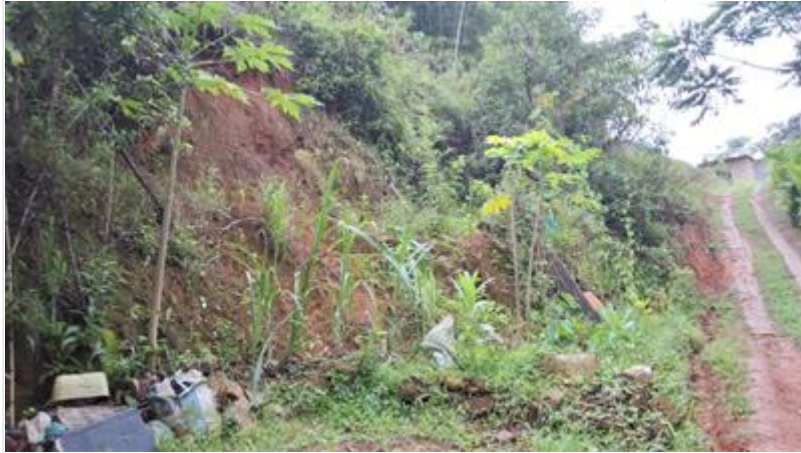
Foto do deslizamentos:

**Planar**

**Pequeno deslizamento que atingiu um carro. Não fechou acesso e nem atingiu moradia**

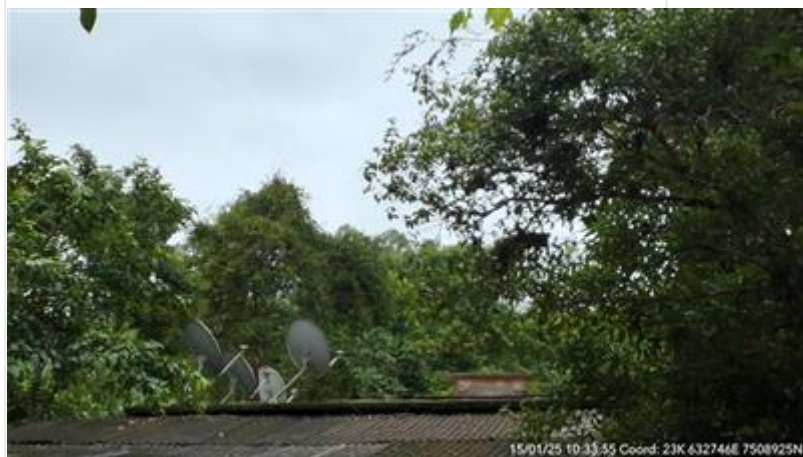
Foto da presença de água:

**Concentração de água em superfície (enxurrada)**

- **Precário**

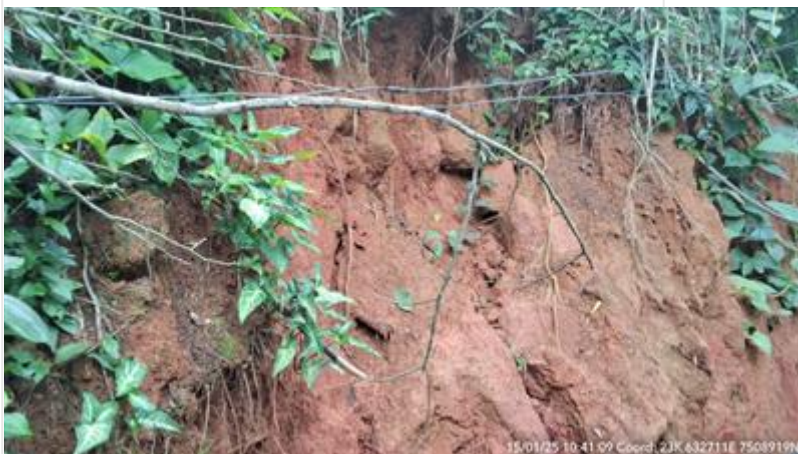
Foto1

**Erosão avançada no acesso a casa**
