## FICHA DE CAMPO

**MD\_VilaModesto\_231**

**MD\_VilaModesto\_231\_DS\_IR\_\_1**

**Dona Luiza**

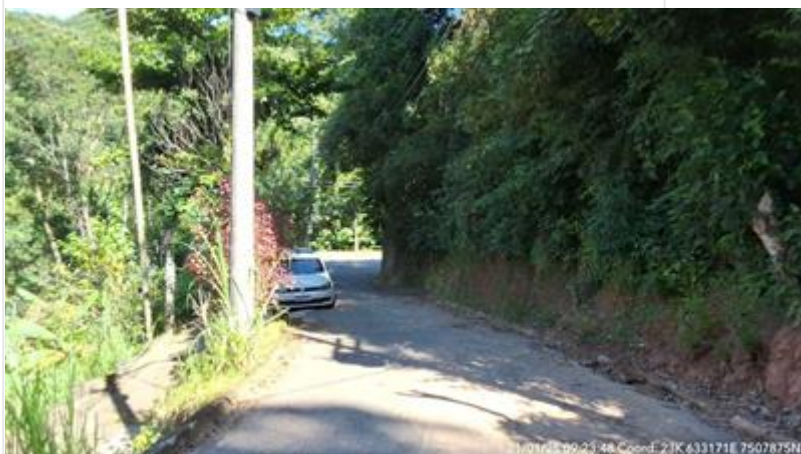
Foto\_acesso-20250121-122348.jpg

**Veicular**

**Pavimentado**

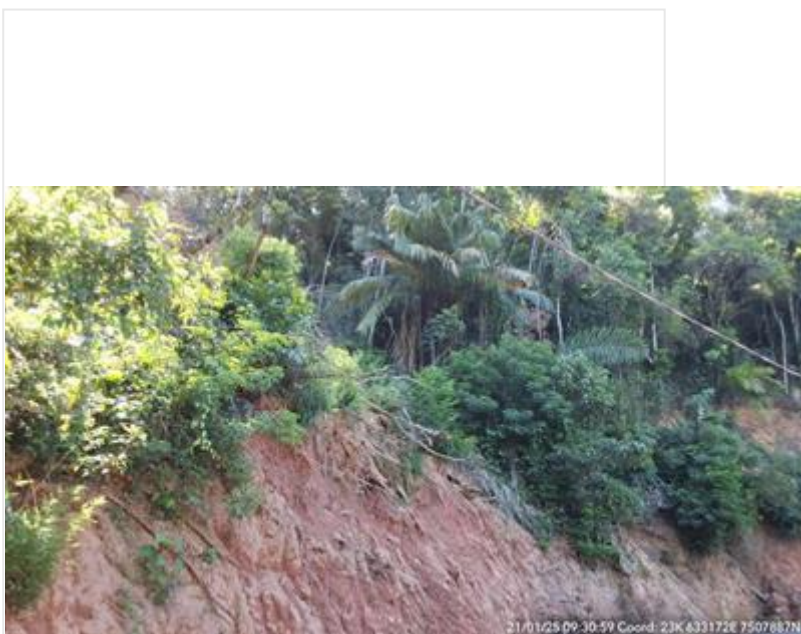
Foto\_encos\_nat-20250121-123058.jpg

Altura da encosta natural:

**20 - 50m**

Inclinação da encosta natural:

**70**

**Terreno íngreme encaixado na drenagem.**

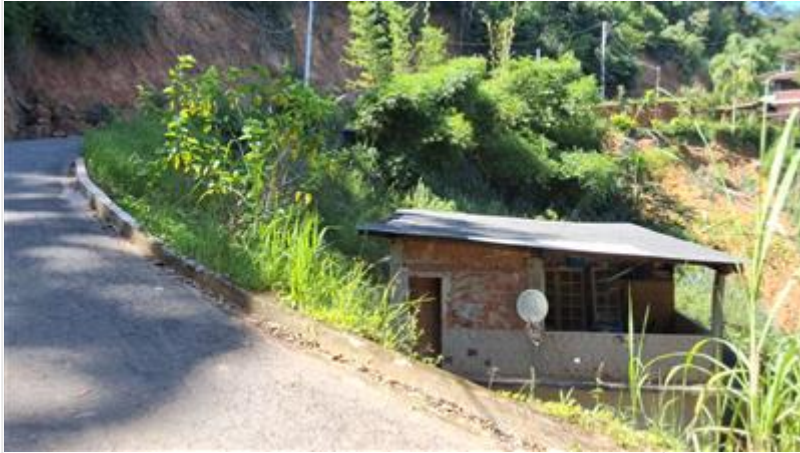
Foto\_cort\_mult-20250121-123052.jpg

Altura do talude de cortes múltiplos:

**1 - 5m**

Inclinação do talude de cortes múltiplos:

**80**

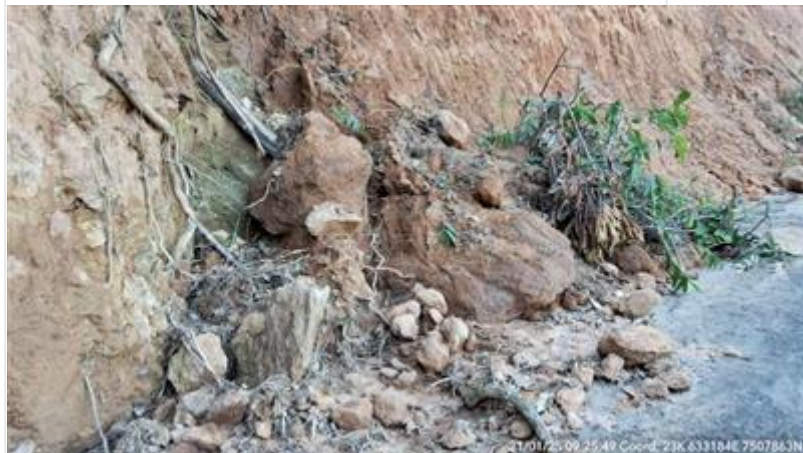
Foto\_material-20250121-122548.jpg

**Solo residual com presença de blocos na base de uma das cicatrizes.**

**Matacão (25,6 cm a 4m)**

**Angulares**

**Na base**

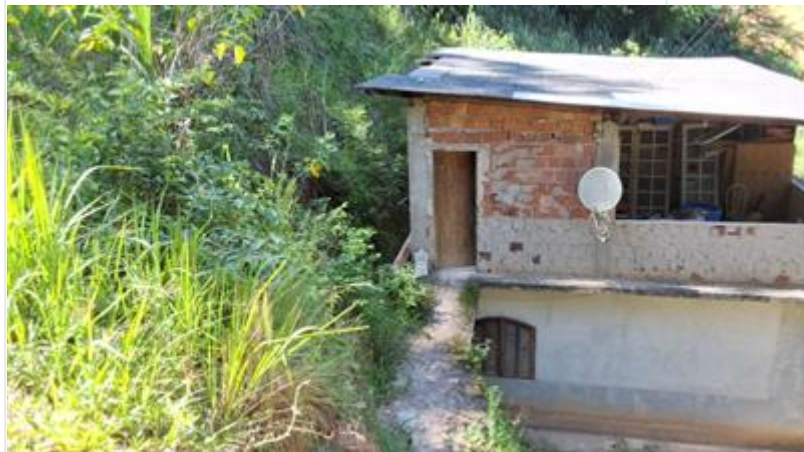
Foto\_talude\_casa-20250121-123018.jpg

**1 - 2m**

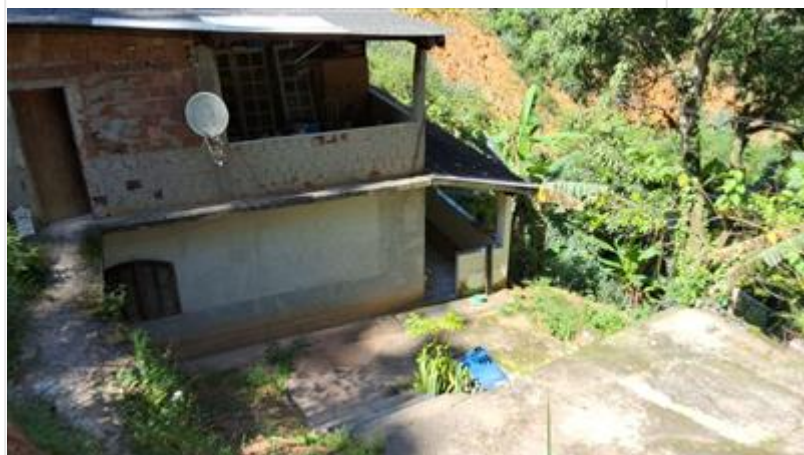
Foto\_topo\_talude\_casa-20250121-123029.jpg

**Nulo**

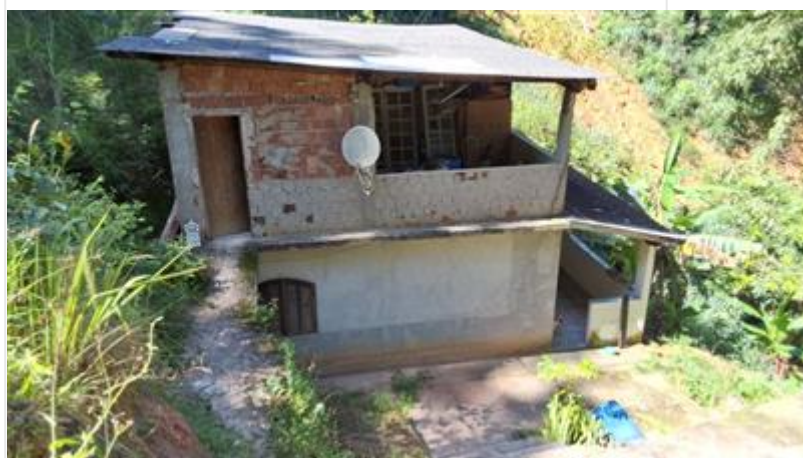
Foto\_vulnerabilidade-20250121-123012.jpg

**Alvenaria**

**Alta: Danos estruturais esperados com excessivas deformações das estruturas, colapso parcial dos domicílios**

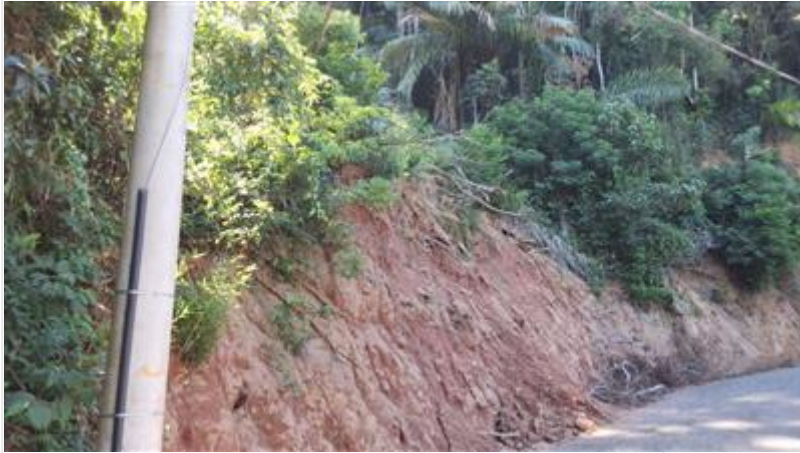
Foto\_Vegetacao\_postes\_inclinadas\_tombados-20250121-123...

- **Cicatrizes**
- **Sulcos**
- **Ângulos negativos**
- **Erosão laminar**
- **Vegetação/postes inclinadas/tombados**

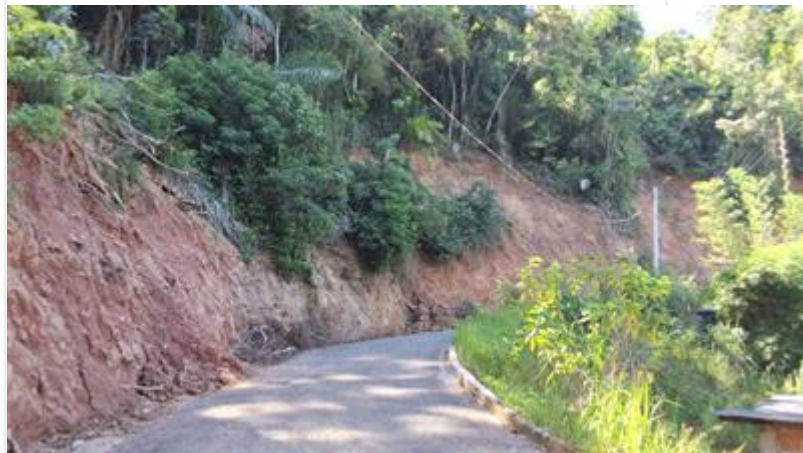
Foto\_deslizamento-20250121-123129.jpg

**Planar**

**Deslizamentos planares ocorridos a montante da via, os quais atingiram a via e processos erosivos na lateral do imóvel.**

**Sim**

**O local está encaixado na drenagem com uma casa disposta a jusante de inúmeros deslizamentos. Em questão de danos foi observado que parte do meio fio foi refeito e a casa aparentemente não foi atingida. Ressalta-se que na encosta natural a montante da via não apresenta nenhuma rede de drenagem e na via e a jusante também não foi observado. Os processos se encontram ativos e com material ainda a ser mobilizado.**

- **Sirenes**
- **Nudec**
- **Sinalização e Orientação de Alerta**
- **Educação e Conscientização da população**

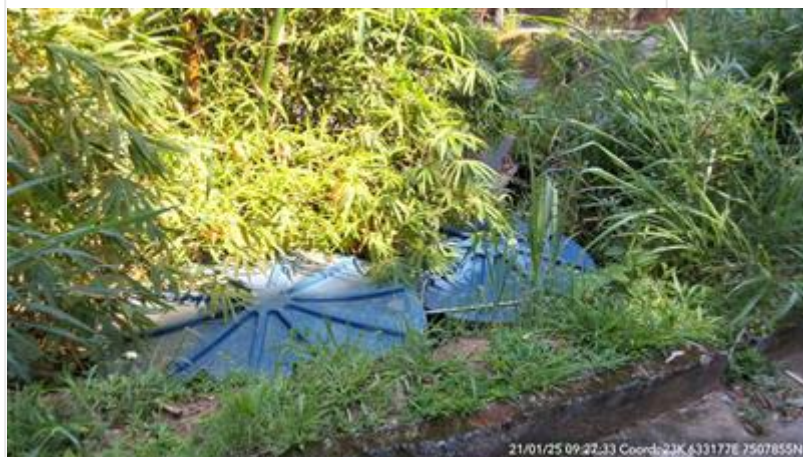
Foto\_agua-20250121-122732.jpg

- **Sem vazamento aparente**

- **Precário**

**Sem mina aparente**

**Canalizado**
