## FICHA DE CAMPO

**MD\_VilaModesto\_231**

**MD\_VilaModesto\_231\_DS\_IR\_\_10**

**Eliotério Ferreira Tavares 121**

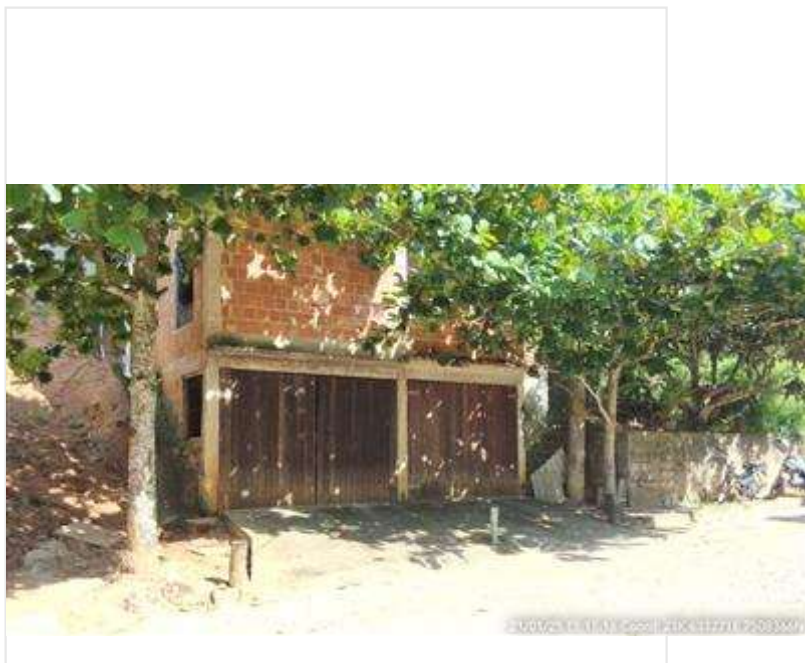
Foto do acesso:

**Veicular**

**Não Pavimentado**

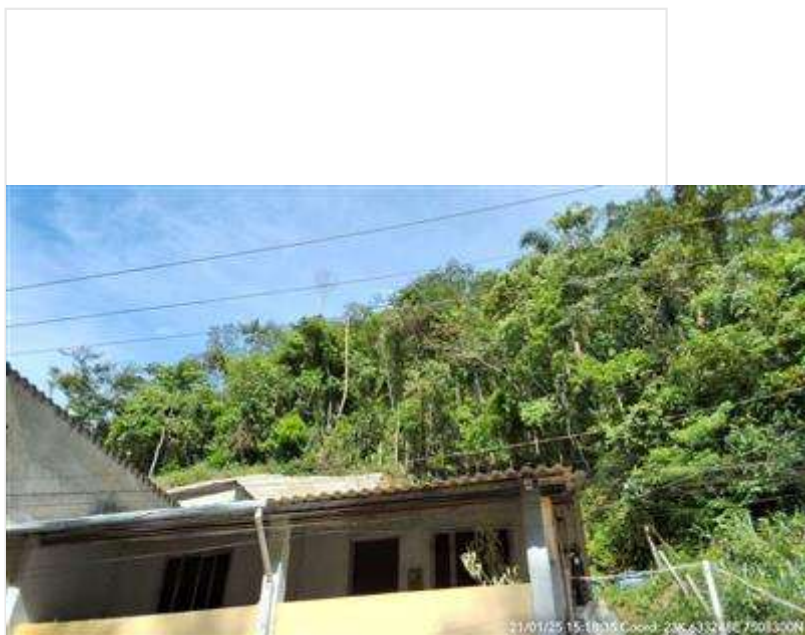
Foto da encosta natural:

**5 - 20m**

**60**

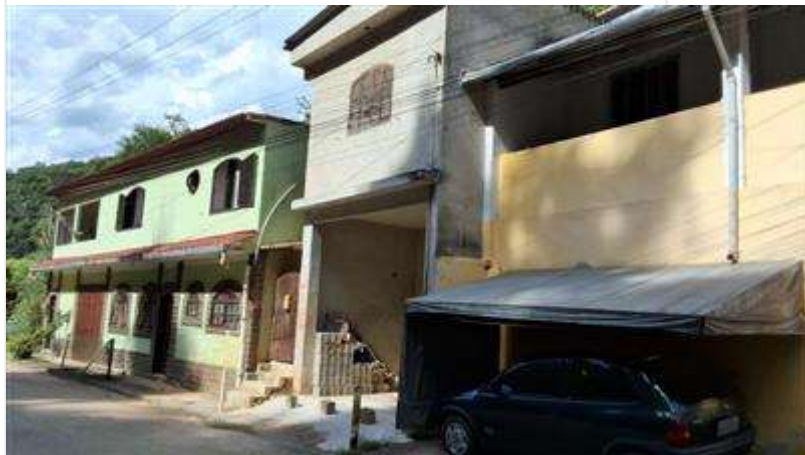
Foto do talude de corte único:

**1 - 5m**

**75**

**Local com encosta natural no topo e corte único na base**

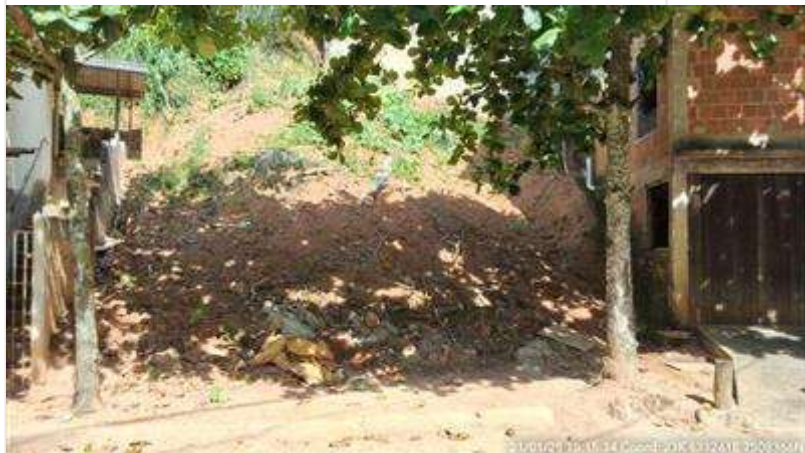
Foto do material predominante:

- **Solo residual**

**Solo residual maduro**

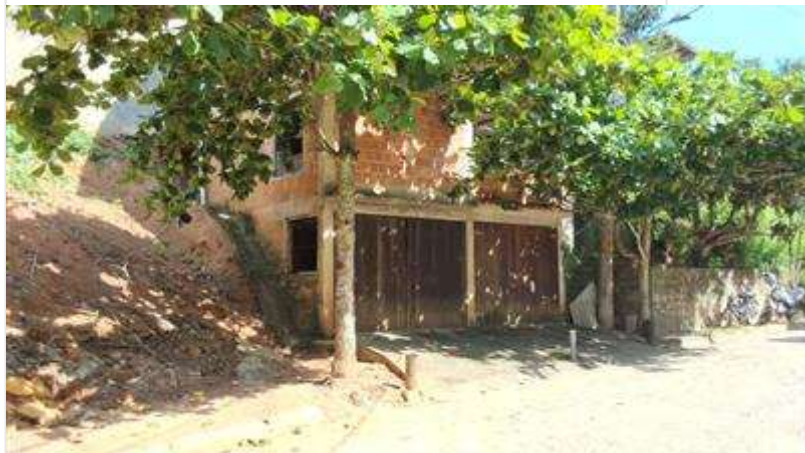
Foto Distância talude – casa

**1 - 2m**

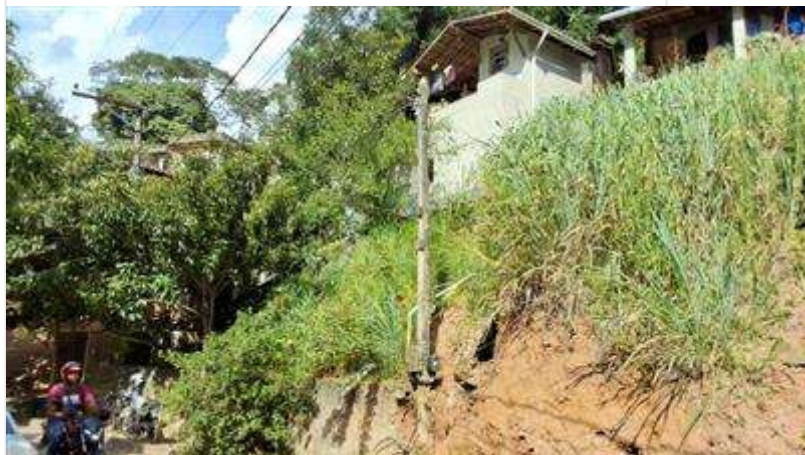
Foto Distância topo do talude - base da casa

**Nulo**

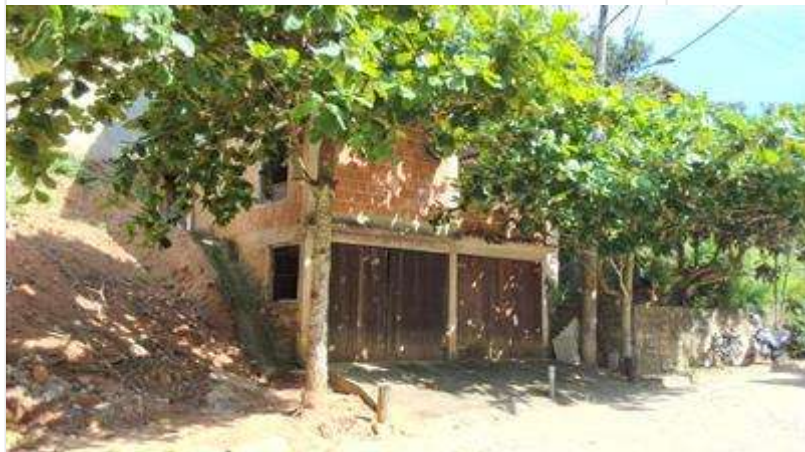
Foto do Vulnerabilidade:

**Alvenaria**

**Alta: Danos estruturais esperados com excessivas deformações das estruturas, colapso parcial dos domicílios**

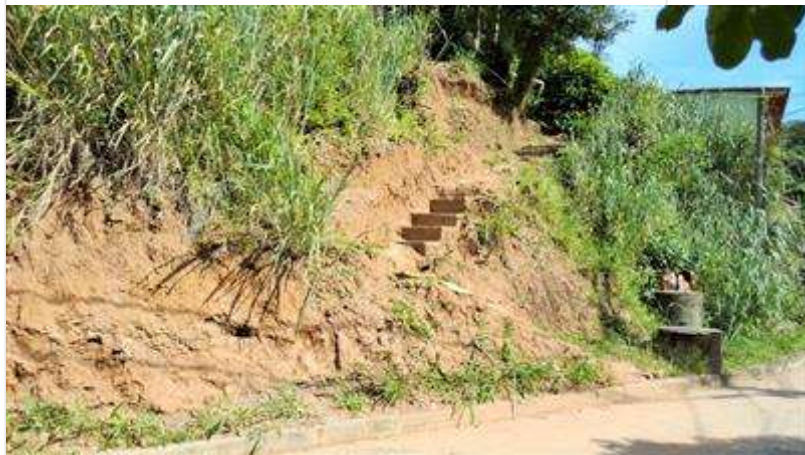
Foto Erosão Laminar

- **Erosão laminar**

**Deslizamento ocorrido em fevereiro de 2024 na qual foi realizada intervenção nos fundos dos imóveis.**

**O local apresenta histórico de deslizamentos de maneira que atualmente se observa uma intervenção, sendo ela um concreto projetado nos fundos de moradias em aparente bom estado. As moradias apresentam alta vulnerabilidade porém foi apenas observado pequenos processos erosivos no local.**

- **Sirenes**
- **Nudec**
- **Sinalização e Orientação de Alerta**
- **Educação e Conscientização da população**

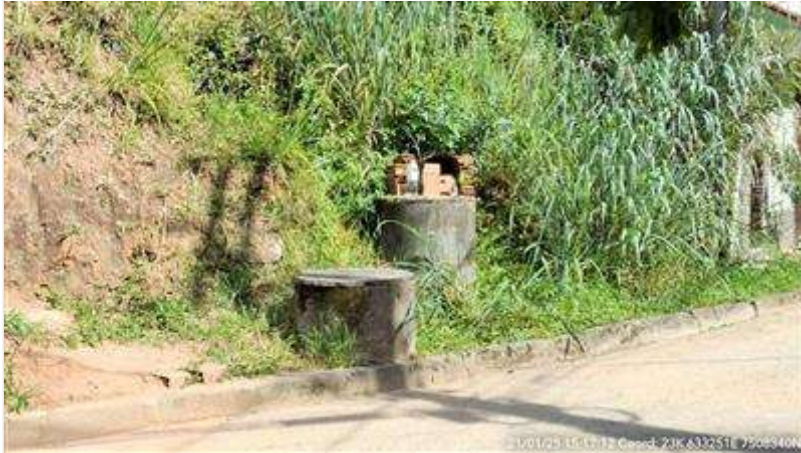
Foto da presença de água:

- **Sem vazamento aparente**

- **Precário**

**Sem mina aparente**
