## FICHA DE CAMPO

**MD\_VilaModesto\_231**

**MD\_VilaModesto\_231\_DS\_IR\_\_11**

**Estrada de Palmas 195**

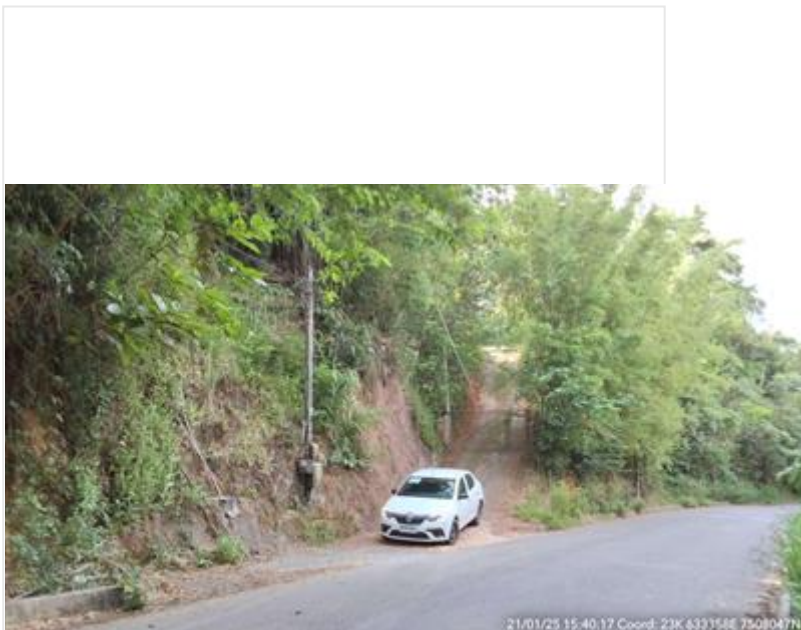
Foto\_acesso-20250121-184016.jpg

**Veicular**

**Não Pavimentado**

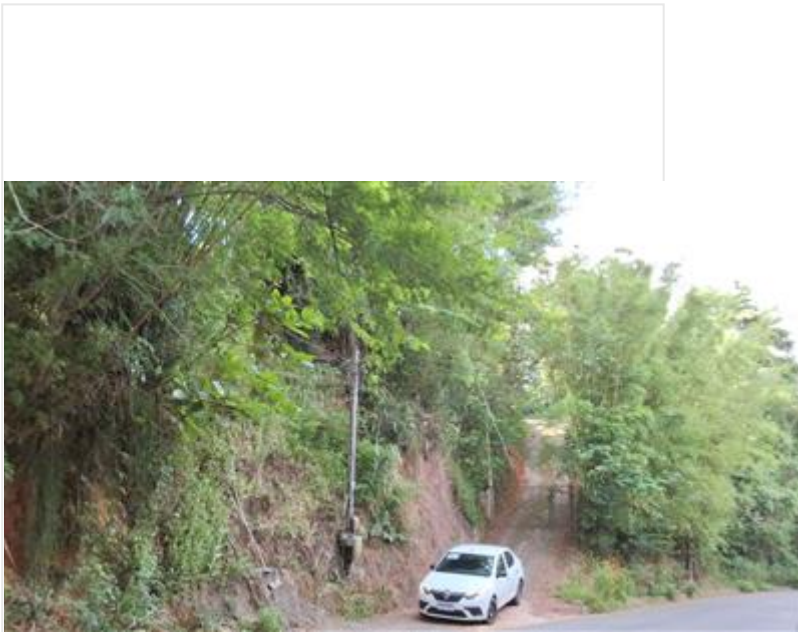
Foto\_cort\_mult-20250121-184054.jpg

- **Taludes de corte múltiplos**

**1 - 5m**

**70**

**Terreno de cortes múltiplos com imóveis situados no topo do corte**

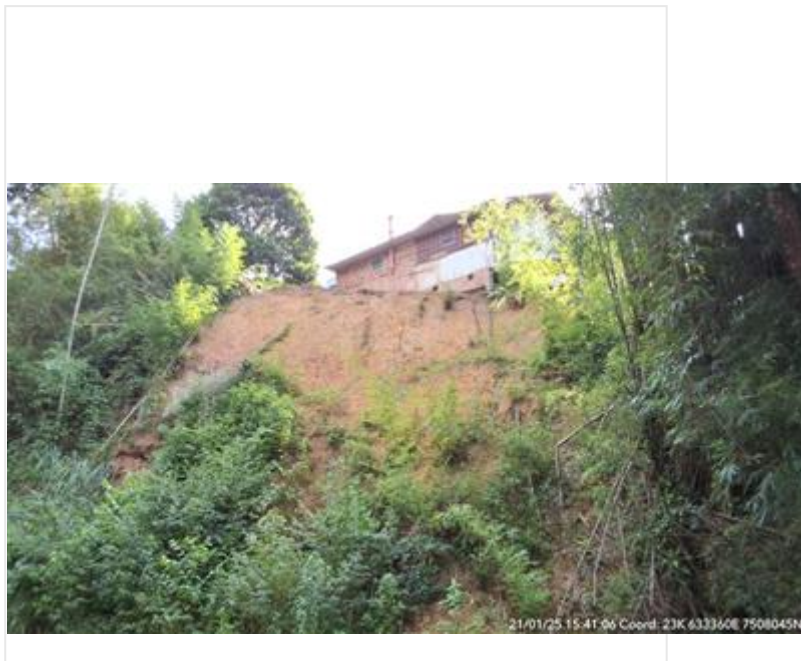
Foto\_material-20250121-184105.jpg

- **Solo residual**

**Solo residual maduro**

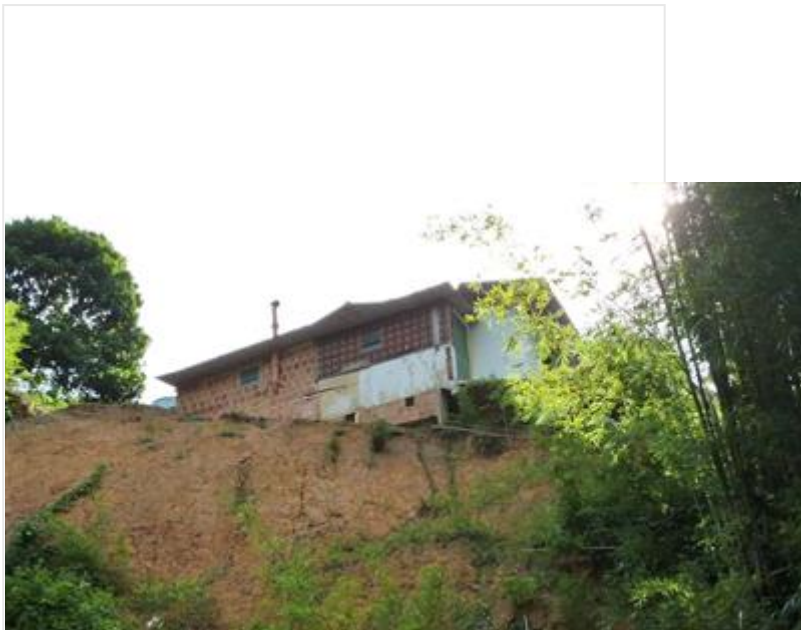
Foto\_topo\_talude\_casa-20250121-184122.jpg

- **Distância topo do talude – base da casa**

**Nulo**

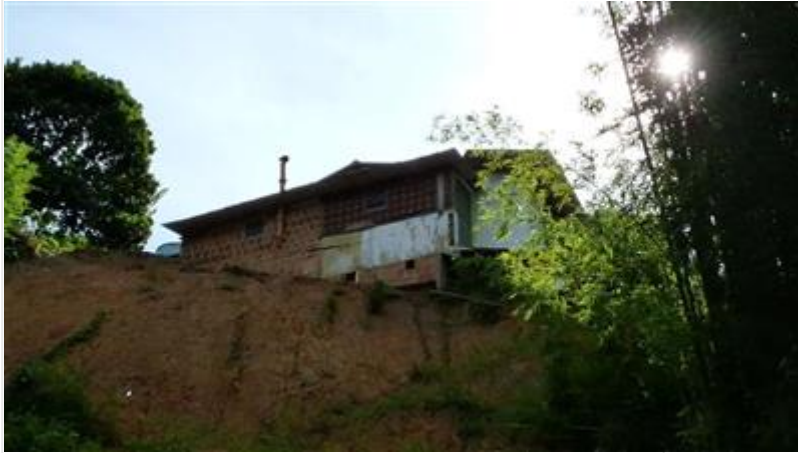
Foto\_vulnerabilidade-20250121-184146.jpg

**Alvenaria**

**Muito Alta: Danos estruturais esperados com comprometimento integral estrutural e possibilidade de colapso total dos domicílios**

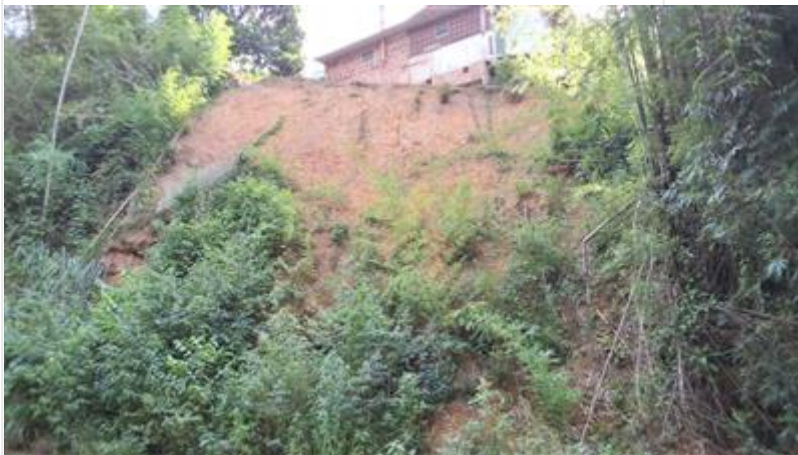
Foto\_Cicatrizes-20250121-184204.jpg

- **Cicatrizes**
- **Sulcos**
- **Erosão laminar**

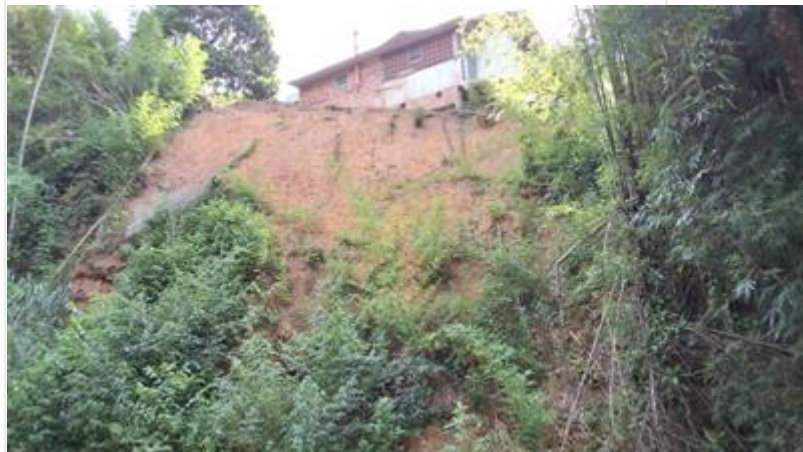
Foto\_deslizamento-20250121-184227.jpg

- **Deslizamento**

**Planar**

**Deslizamento ocorreu na base da moradia em direção a Rua de Palmas, a jusante da residência**

**Área de cortes múltiplos, com processo ativo. O deslizamento ocorreu na base do imóvel tendo como jusante a Rua de Palmas, de maneira que em futura evolução do processo causaria colapso parcial ou total da edificação e obstrução da via. Observam-se sulcos na cicatriz do deslizamento. Não foi possível identificar outra maneira de acessar os imóveis a não ser observá-los da Rua de Palmas, pois o portão de acesso para as casas tanto da Rua de Palmas quanto na Rua Capitão Julio Vieira estavam fechados**

- Sirenes
- Nudec
- Sinalização e Orientação de Alerta
- Educação e Conscientização da população

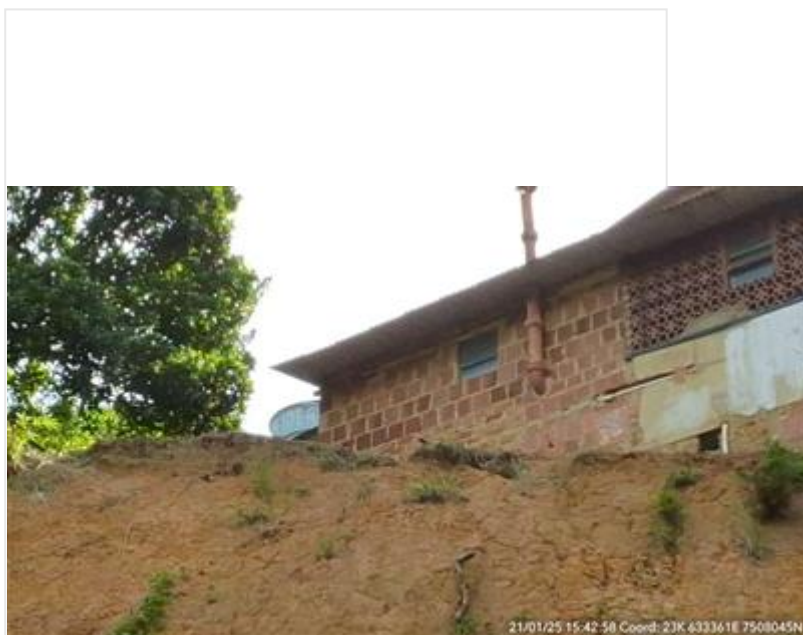
Foto\_agua-20250121-184257.jpg

- **Sem vazamento aparente**

- **Inexistente**

**Sem mina aparente**
