## FICHA DE CAMPO

**MD\_VilaModesto\_231**

**MD\_VilaModesto\_231\_DS\_IR\_\_12**

**Carlos Ferreira Gomes 347**

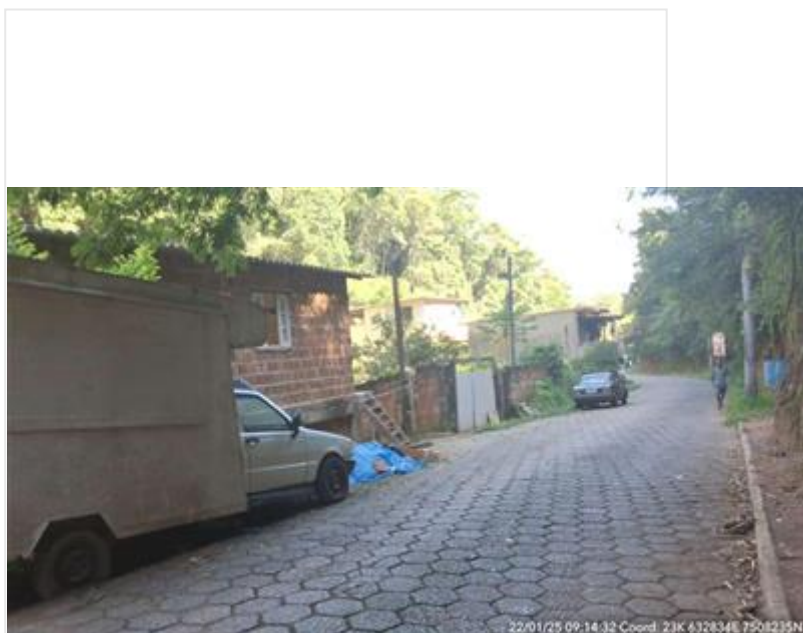
Foto do acesso:

**Veicular**

**Pavimentado**

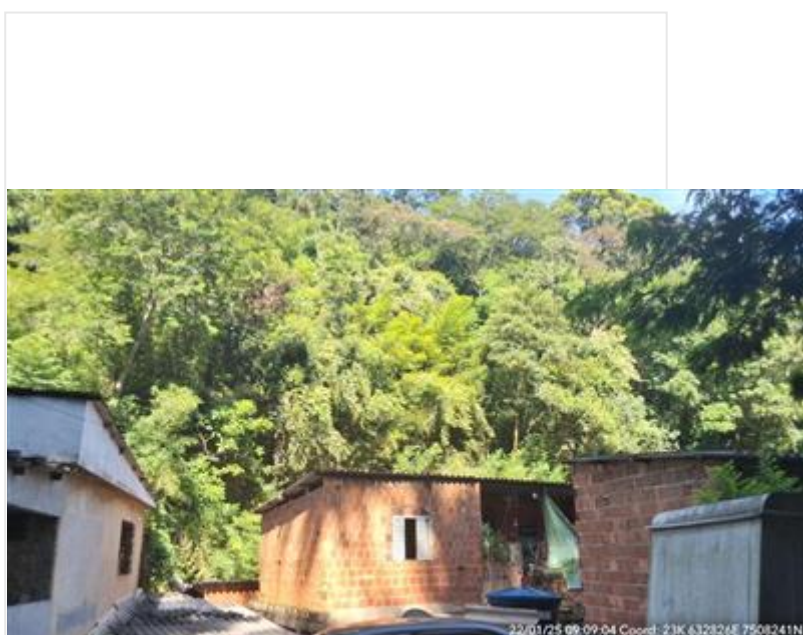
Foto da encosta natural:

**5 - 20m**

**60**

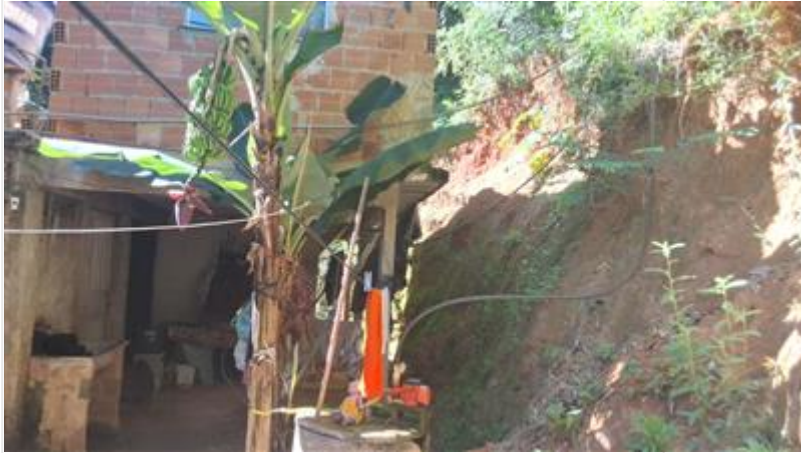
Foto do talude de corte único:

**1 - 5m**

**80**

**Terreno de corte único a jusante e encosta natural a montante**

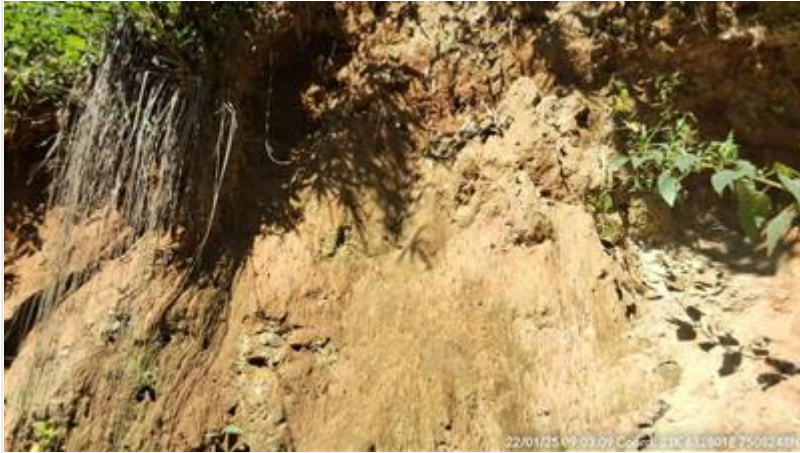
Foto do material predominante:

- **Solo residual**

**Solo residual maduro**

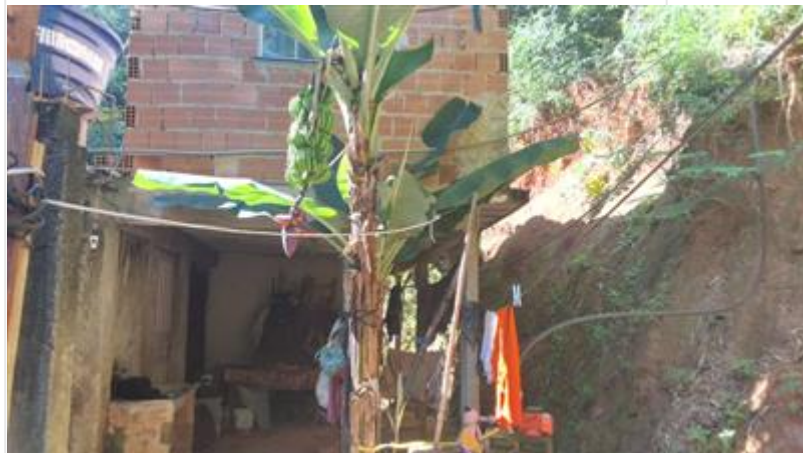
Foto Distância talude – casa

**1 - 2m**

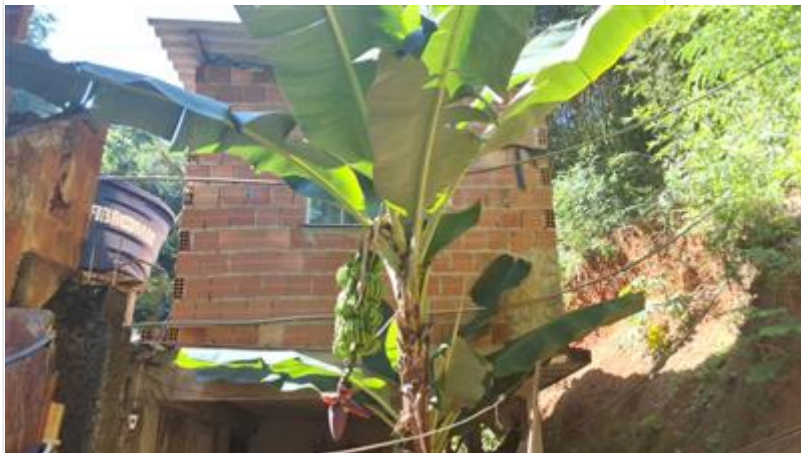
Foto do Vulnerabilidade:

**Alvenaria**

**Muito Alta: Danos estruturais esperados com comprometimento integral estrutural e possibilidade de colapso total dos domicílios**

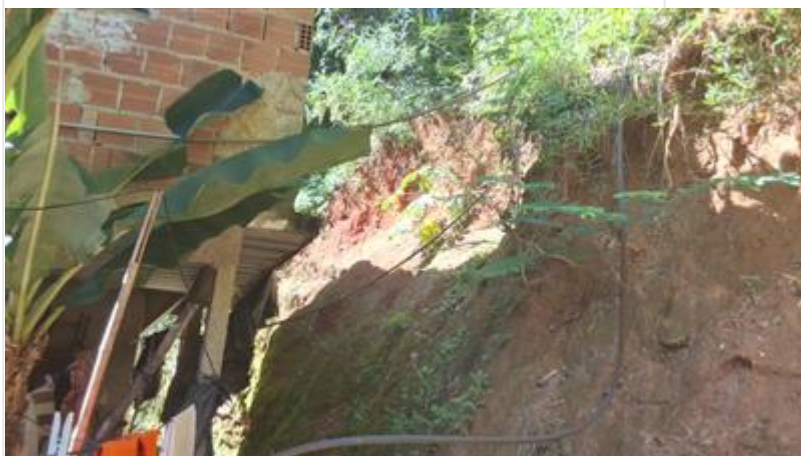
Foto Cicatrizes

- **Cicatrizes**
- **Ângulos negativos**
- **Erosão laminar**

**Local com casas de muito alta vulnerabilidade, sem estruturas de amarração, processo ativo, de maneira que foi observado aos fundos de imóvel cicatriz de deslizamento, associada com ângulos negativos. Salienta-se o segundo pavimento da moradia está a uma distância de cerca de 1 metro da base do talude e a moradia vizinha e primeiro pavimento se encontra mais distante, entretanto os pilares da moradia se encontram a distância de cerca de 1 metro da base do talude.**

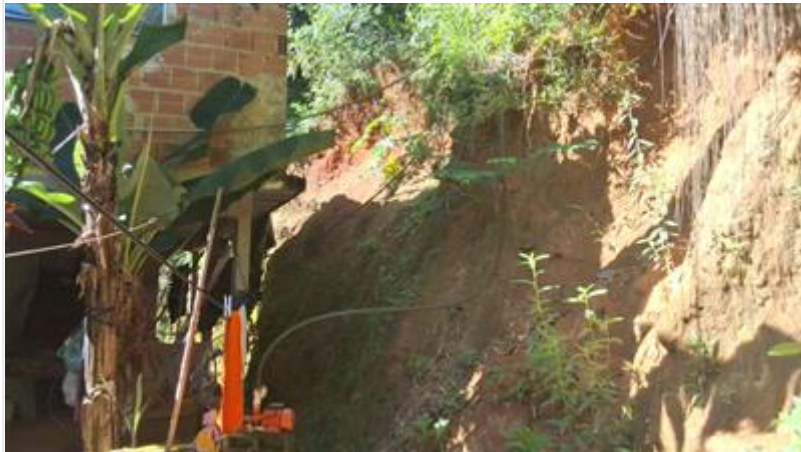
Foto do deslizamentos:

**Planar**

**Deslizamento planar ocorrido nos fundos da moradia em 2024.**

**Sim**

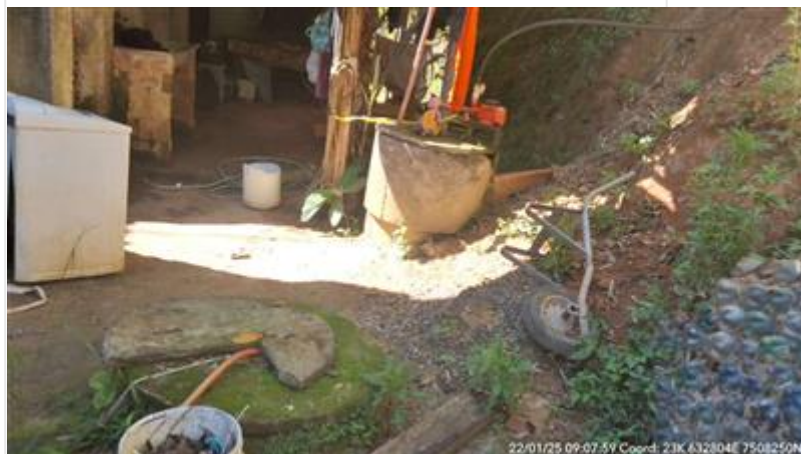
Foto da presença de água:

- **Sem vazamento aparente**

- **Inexistente**

**Sem mina aparente**
