## FICHA DE CAMPO

**MD\_VilaModesto\_231**

**MD\_VilaModesto\_231\_DS\_IR\_\_13**

**Carlos Ferreira Gomes 315**

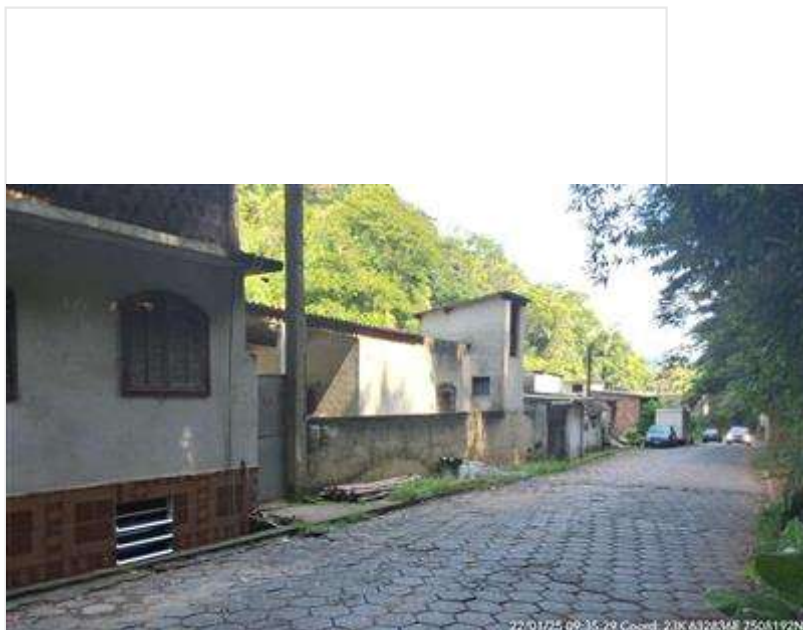
Foto\_acesso-20250122-123528.jpg

**Veicular**

**Pavimentado**

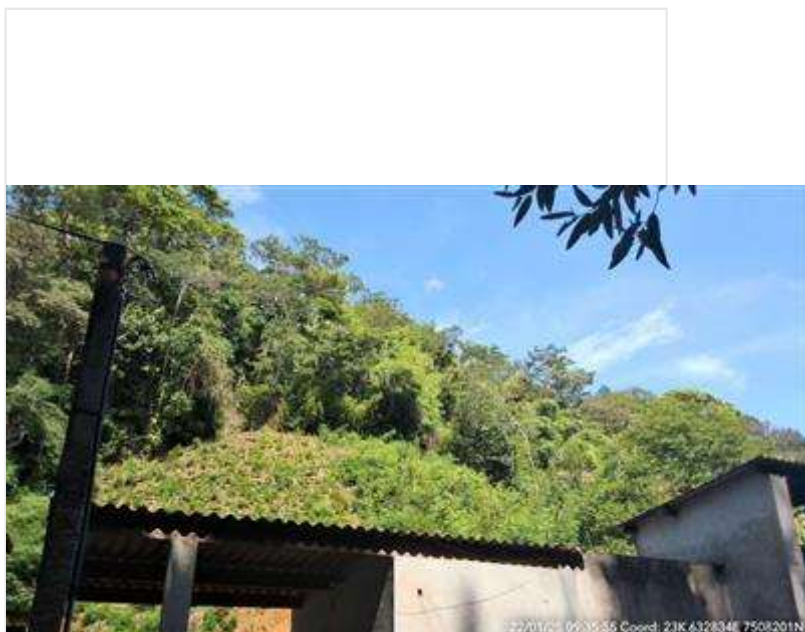
Foto\_encos\_nat-20250122-123555.jpg

**5 - 20m**

**65**

**Terreno íngreme com ocorrência de deslizamento**

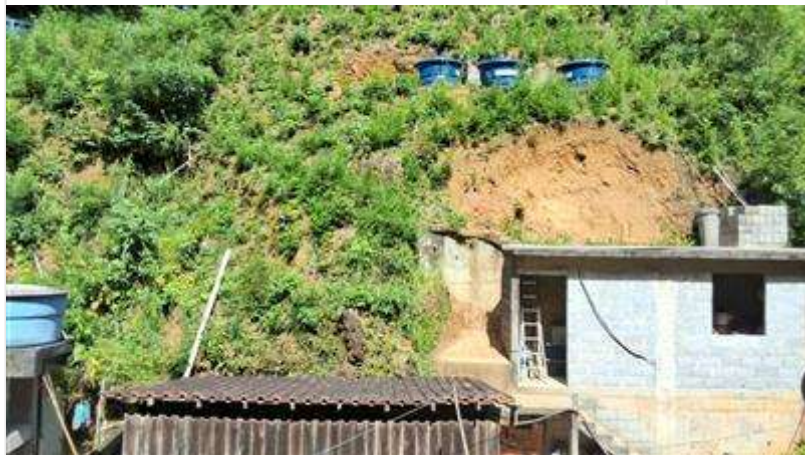
Foto\_cort\_un-20250122-123653.jpg

**1 - 5m**

**80**

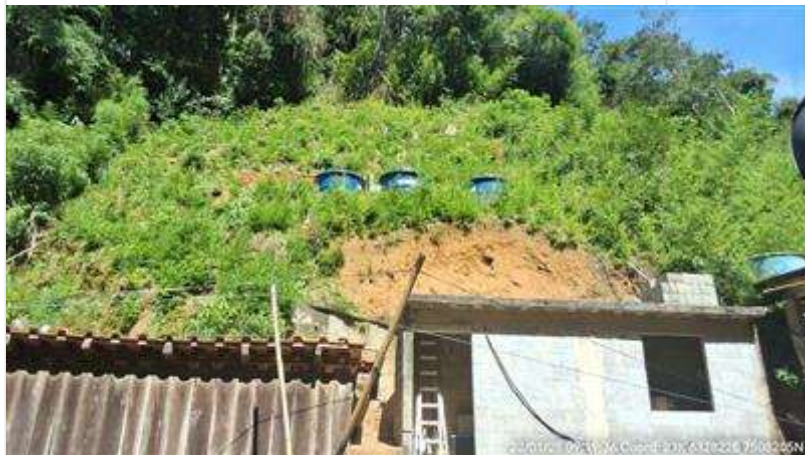
Foto\_material-20250122-121936.jpg

- **Solo residual**
- **Rocha Sã**

**Solo residual maduro com rocha na base**

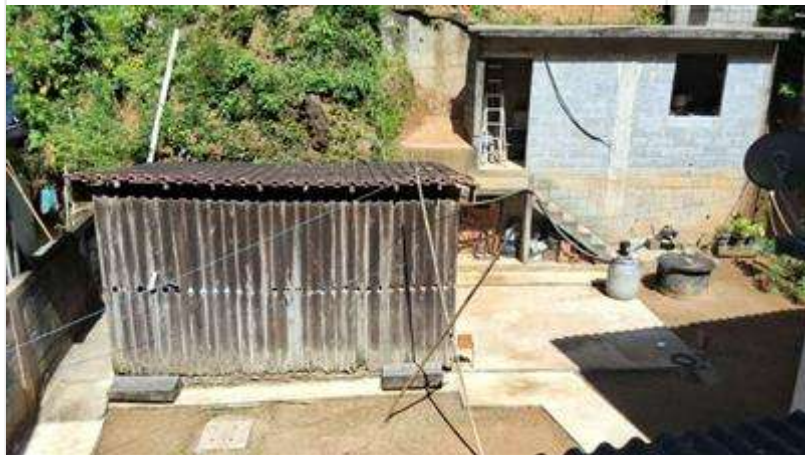
Foto\_talude\_casa-20250122-123712.jpg

**1 - 2m**

**Local com histórico de pequenos deslizamentos ocorridos e construção de muro com função de contenção aos fundos. Foi observado uma distância de casa para a base do talude de aproximadamente 10 m na casa onde ocorreu o registro fotográfico, porém no entorno todos os imóveis se encontram em distâncias de 2 a 3 m.**

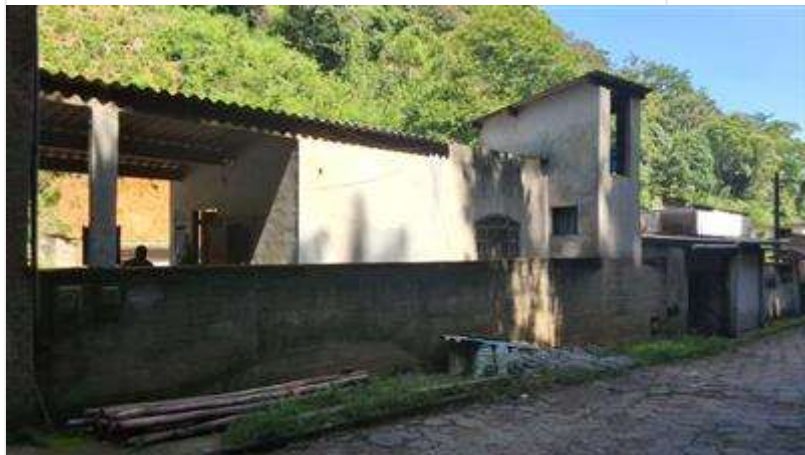
Foto\_vulnerabilidade-20250122-123733.jpg

**Alvenaria**

**Alta: Danos estruturais esperados com excessivas deformações das estruturas, colapso parcial dos domicílios**

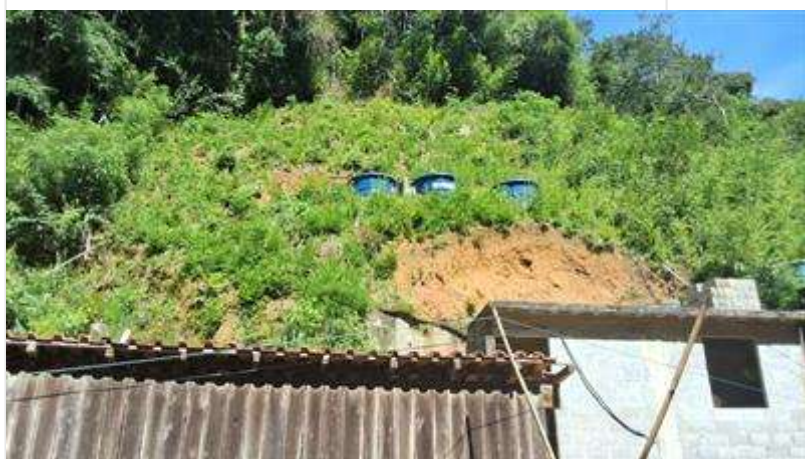
Foto\_Cicatrices-20250122-122110.jpg

- **Cicatrices**

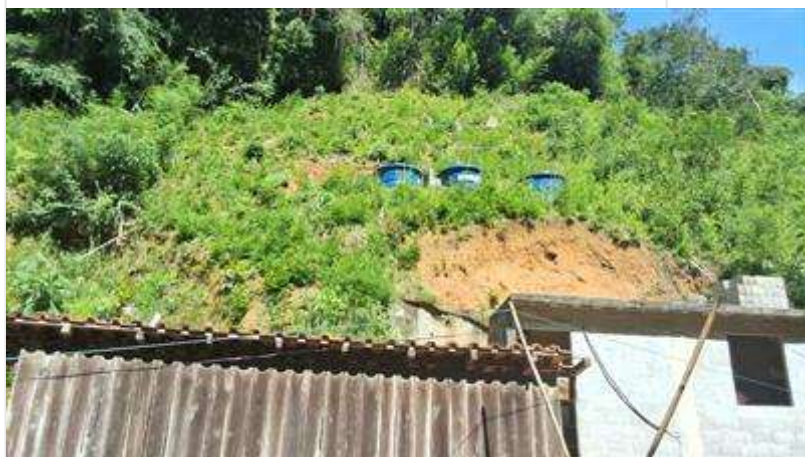
Foto\_deslizamento-20250122-122210.jpg

### Planar

### Deslizamento planar ocorrido em 2024

**Sim**

- Sirenes
- Nudec
- Sinalização e Orientação de Alerta
- Educação e Conscientização da população

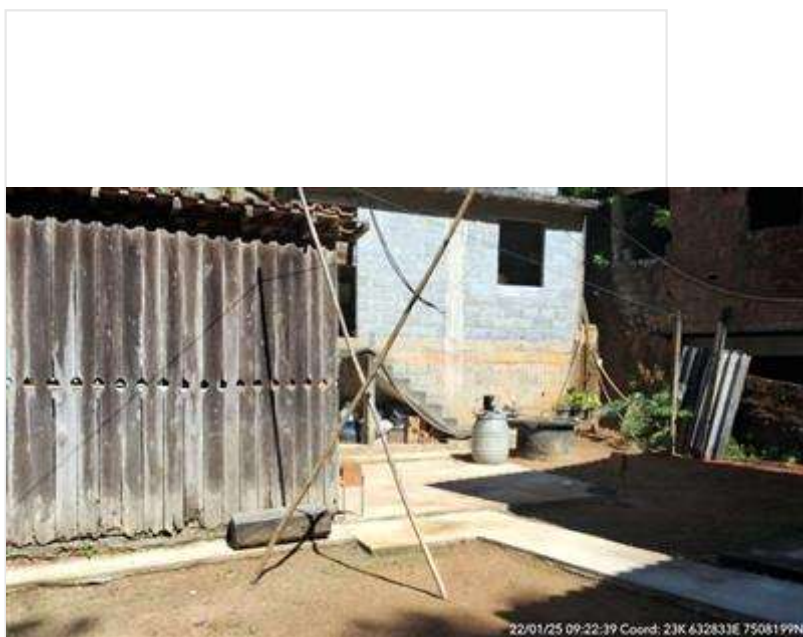
Foto\_agua-20250122-122239.jpg

- **Sem vazamento aparente**

- **Inexistente**

**Sem mina aparente**
