## FICHA DE CAMPO

**MD\_VilaModesto\_231**

**MD\_VilaModesto\_231\_DS\_IR\_\_14**

**Carlos Ferreira Gomes, 259**

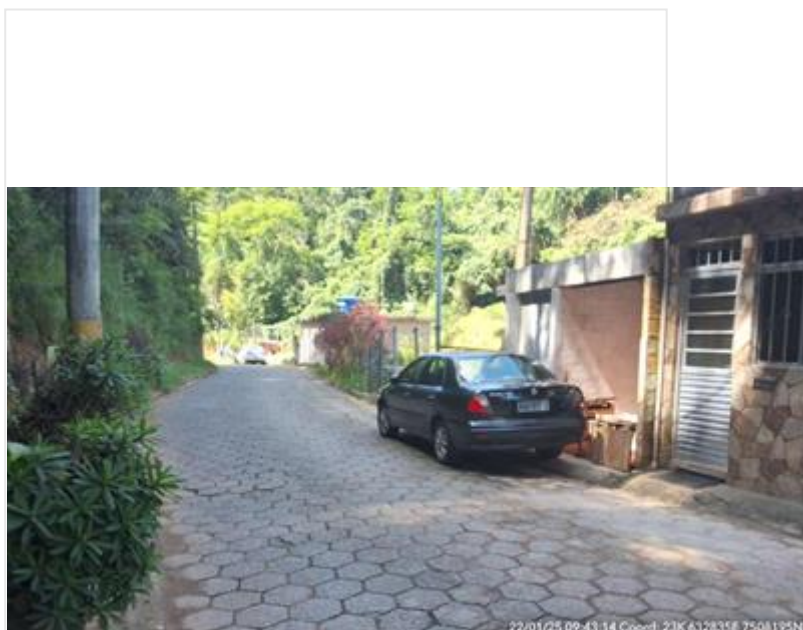
Foto do acesso:

**Veicular**

**Pavimentado**

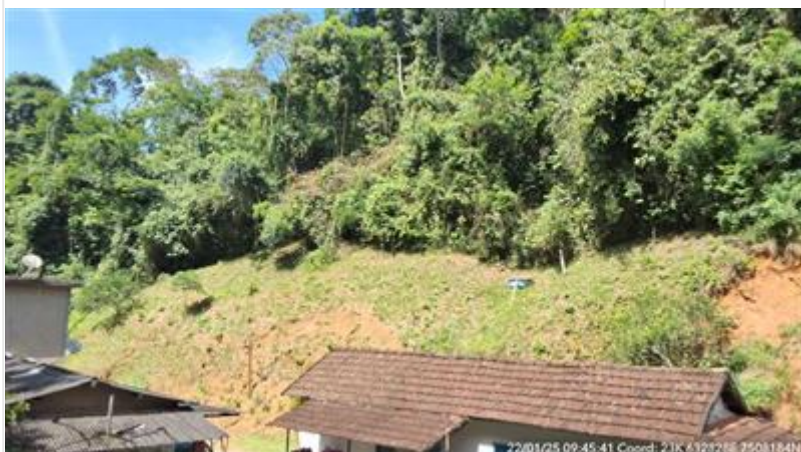
Foto da encosta natural:

**5 - 20m**

**70**

**Terreno íngreme com corte único e encosta natural**

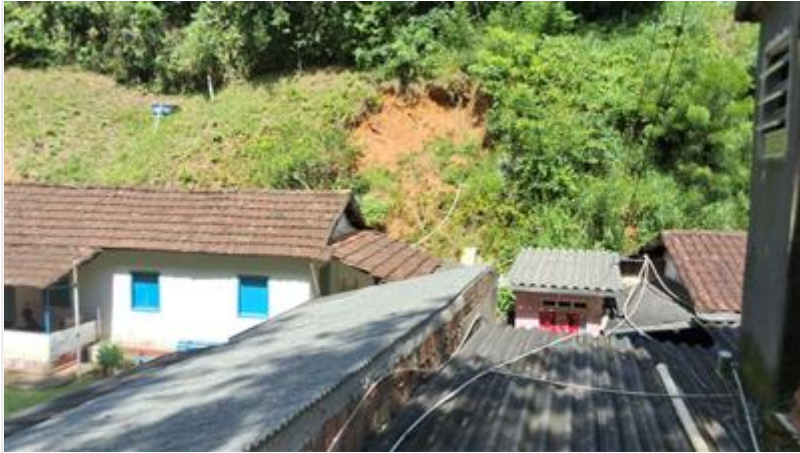
Foto do talude de corte único:

**1 - 5m**

**75**

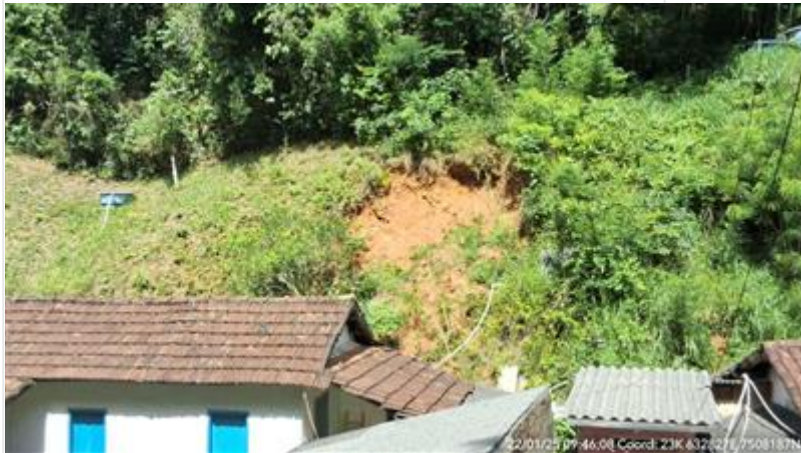
Foto do material predominante:

**Solo residual maduro com rocha alterada**

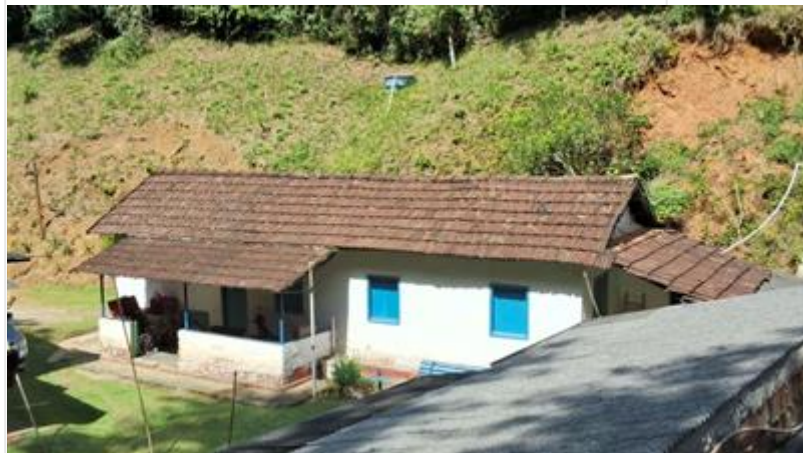
Foto Distância talude – casa

**Nulo**

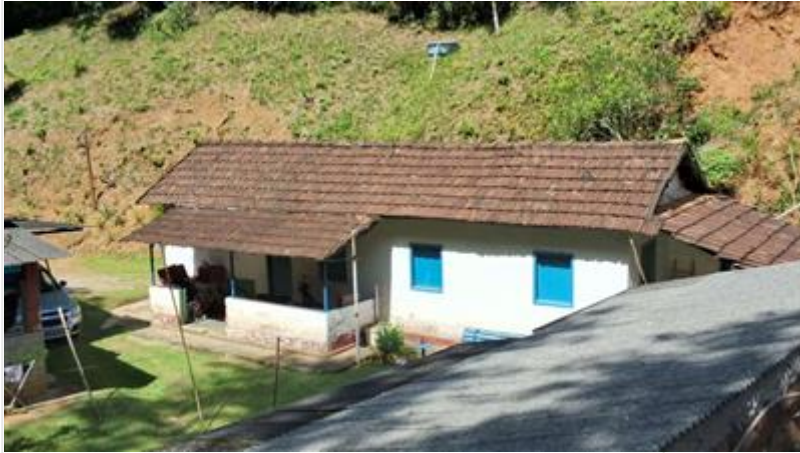
Foto do Vulnerabilidade:

**Madeira**

**Alta: Danos estruturais esperados com excessivas deformações das estruturas, colapso parcial dos domicílios**

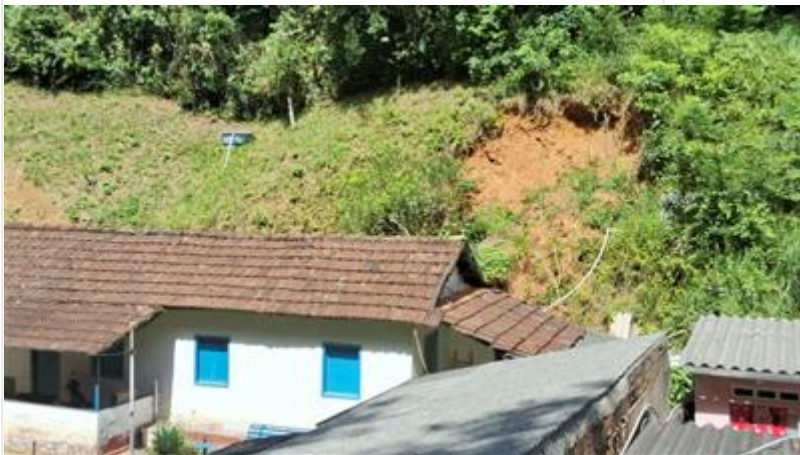
Foto Cicatrizes

- **Cicatrizes**
- **Ângulos negativos**
- **Erosão laminar**

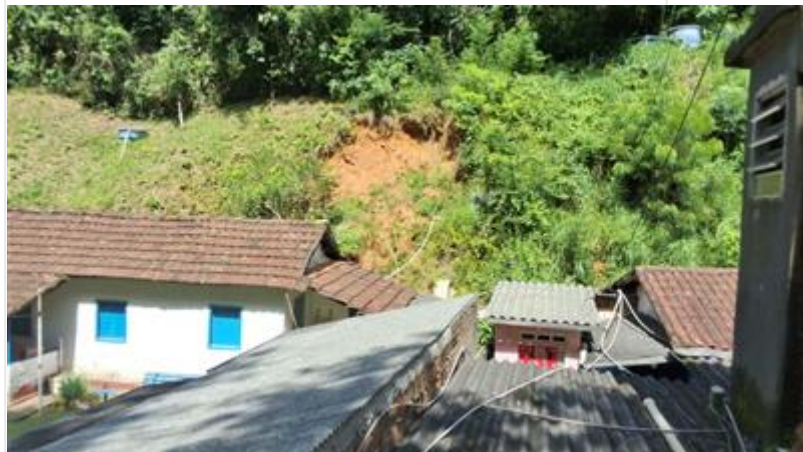
Foto do deslizamentos:

**Planar**

**Deslizamento ocorrido em 2024 com atingimento de imóvel**

**Local com presença de deslizamentos, ângulo negativo e erosão laminar ocorridos em 2024 chegando a atingir o imóvel. As casas demarcadas apresentam alta vulnerabilidade, por não apresentarem estruturas de amarração. O processo que se observa na encosta natural se encontra ativo.**

- Sirenes
- Nudec
- Sinalização e Orientação de Alerta
- Educação e Conscientização da população

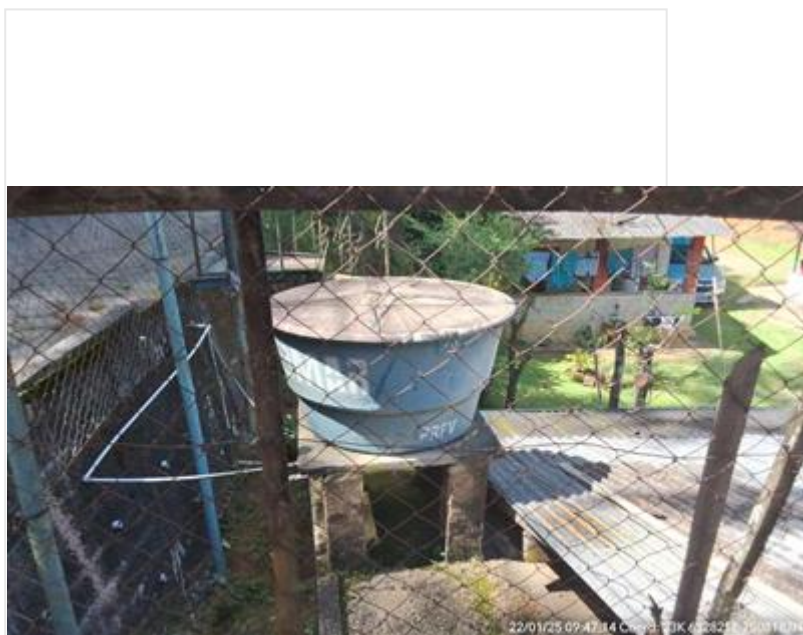
Foto da presença de água:

- **Sem vazamento aparente**

- **Inexistente**

**Sem mina aparente**
