## FICHA DE CAMPO

**MD\_VilaModesto\_231**

**MD\_VilaModesto\_231\_DS\_IR\_\_15**

**Vila Modesto**

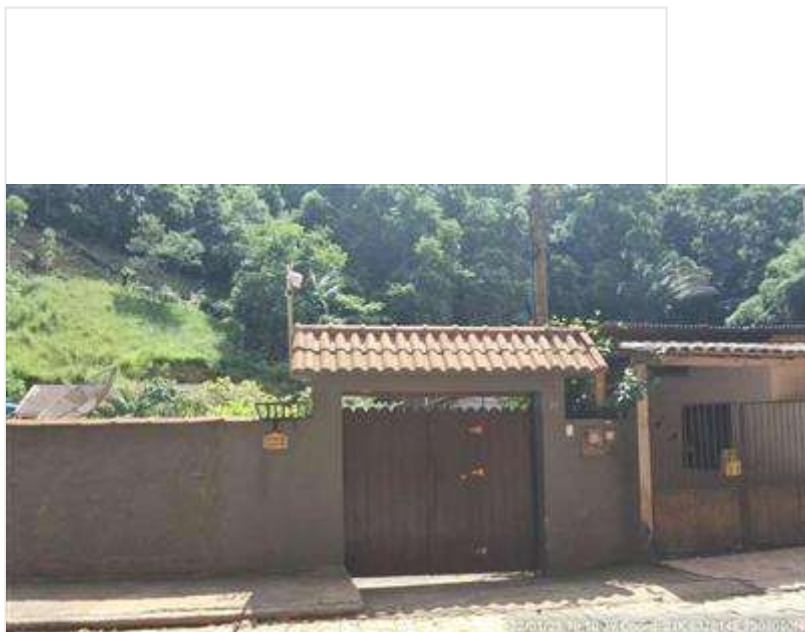
Foto\_acesso-20250122-131038.jpg

**Veicular**

**Pavimentado**

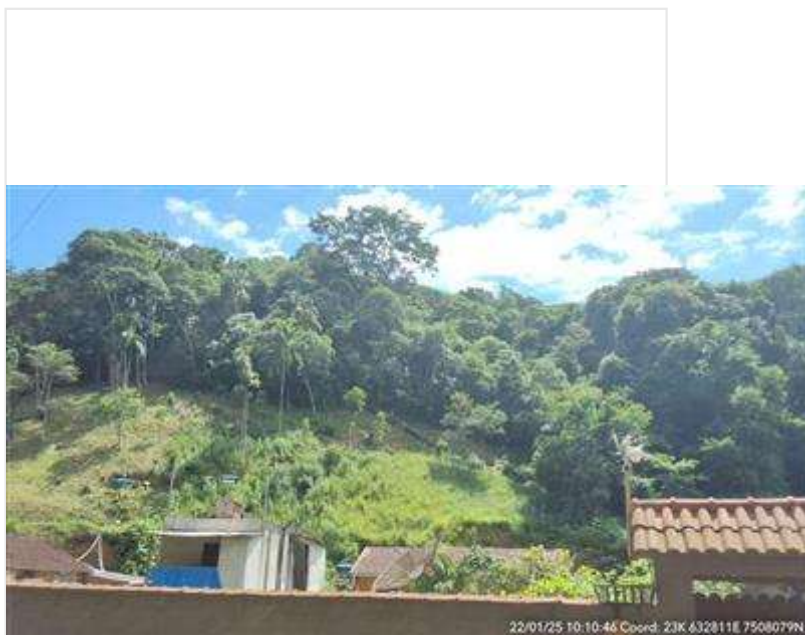
Foto\_encos\_nat-20250122-131045.jpg

**5 - 20m**

**65**

**Terreno com encosta natural a montante e corte único a jusante**

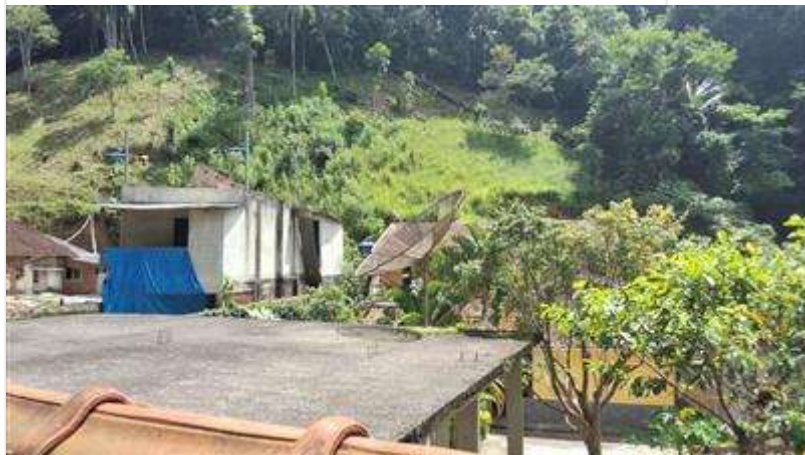
Foto\_cort\_un-20250122-131058.jpg

**1 - 5m**

**80**

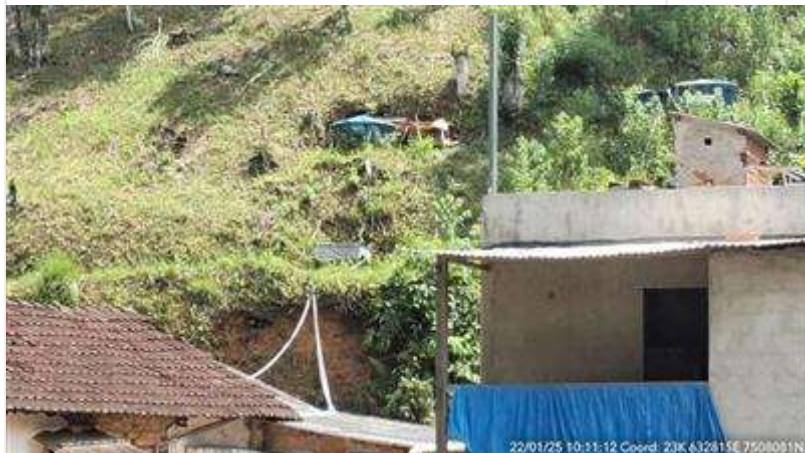
Foto\_material-20250122-131111.jpg

- **Solo residual**

**Foi observado solo residual maduro**

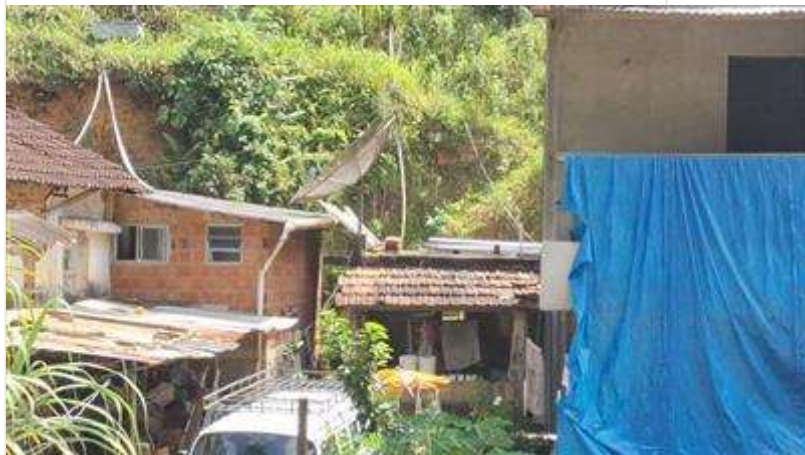
Foto\_talude\_casa-20250122-131127.jpg

- **Distância talude-casa**

**1 - 2m**

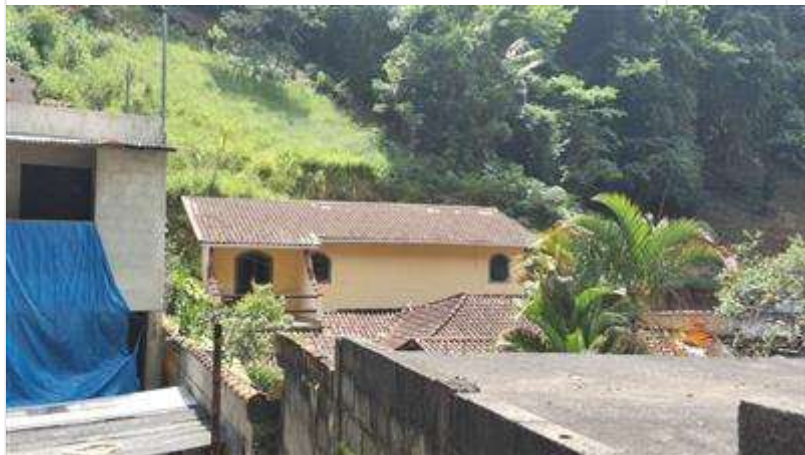
Foto\_vulnerabilidade-20250122-131135.jpg

**Alvenaria**

**Média: Danos esperados relacionados a trincas e colapso parcial nas paredes**

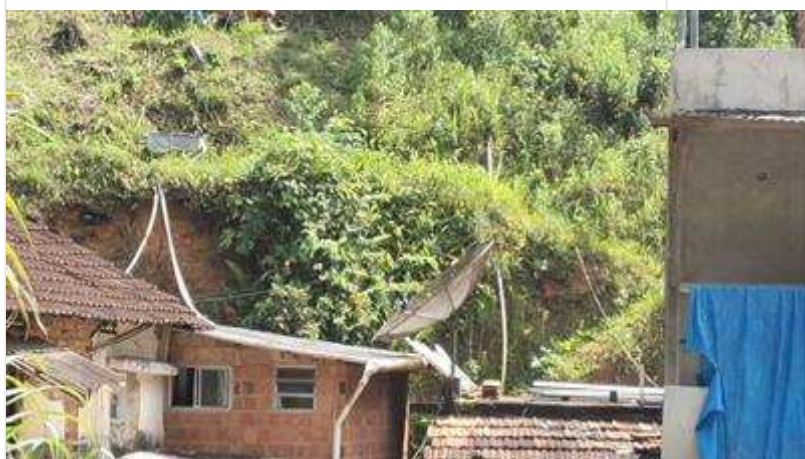
Foto\_Erosao\_Laminar-20250122-131142.jpg

- **Erosão laminar**

**Foi observado pequenas feições erosivas nos fundos de alguns imóveis.**

**Área de encosta natural a montante e corte único a jusante, observa pequenas erosões em partes do talude de maneira incipiente nos fundos de algumas moradias. Vulnerabilidade varia, desde casas de média a alta vulnerabilidade.**

- **Nudec**
- **Sirenes**
- **Sinalização e Orientação de Alerta**
- **Educação e Conscientização da população**

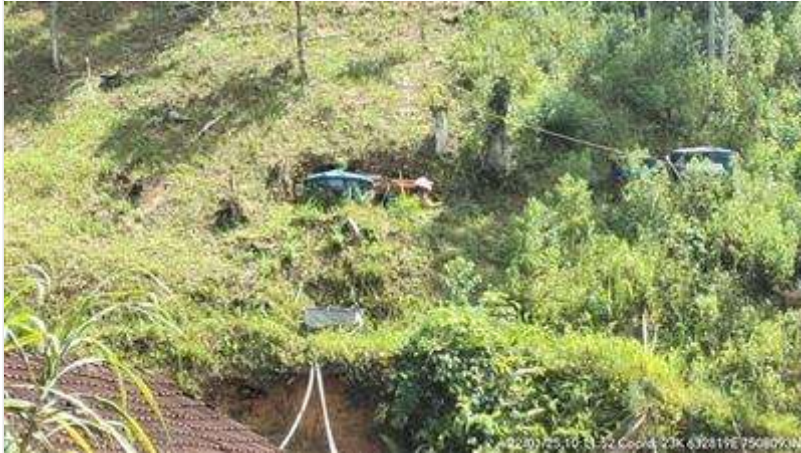
Foto\_agua-20250122-131151.jpg

- **Sem vazamento aparente**

- **Inexistente**

**Sem mina aparente**

**Canalizado**

**Canal**
