## FICHA DE CAMPO

**MD\_VilaModesto\_231**

**MD\_VilaModesto\_231\_DS\_IR\_\_16**

**Estrada dos Escravos 293**

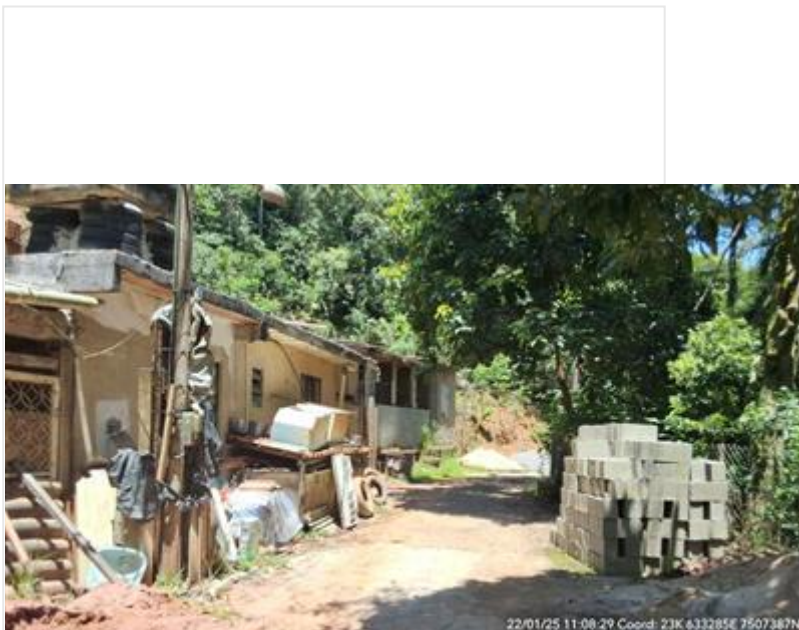
Foto do acesso:

**Veicular**

**Não Pavimentado**

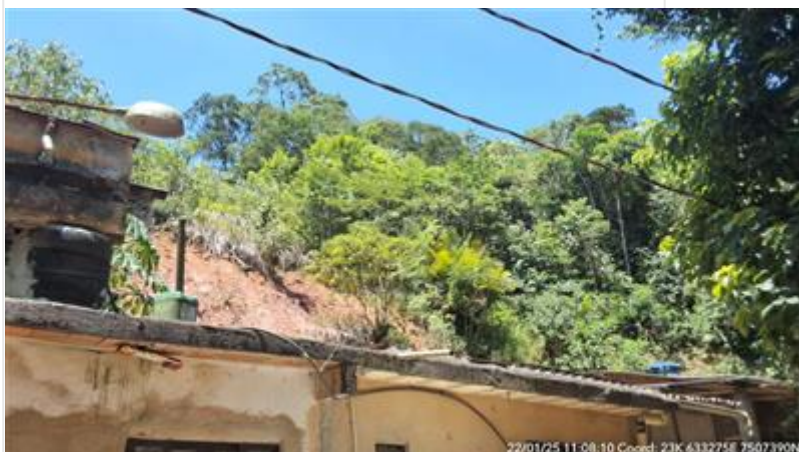
Foto da encosta natural:

**5 - 20m**

**70**

**Encosta natural ao topo com corte único na base**

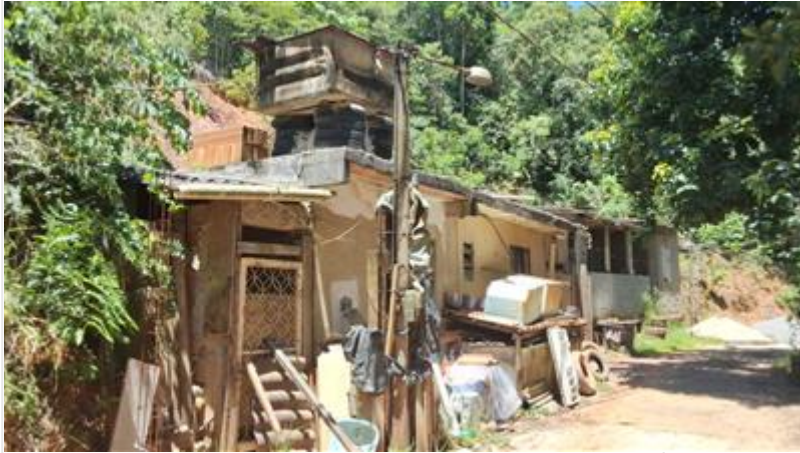
Foto do talude de corte único:

**1 - 5m**

**90**

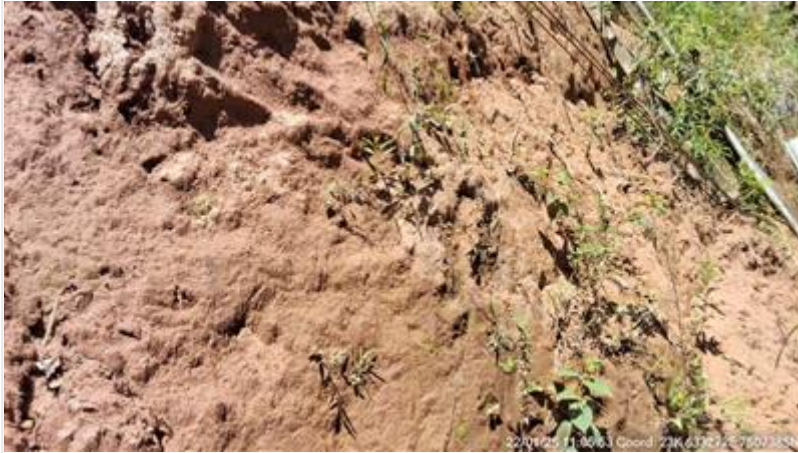
Foto do material predominante:

**Solo residual maduro**

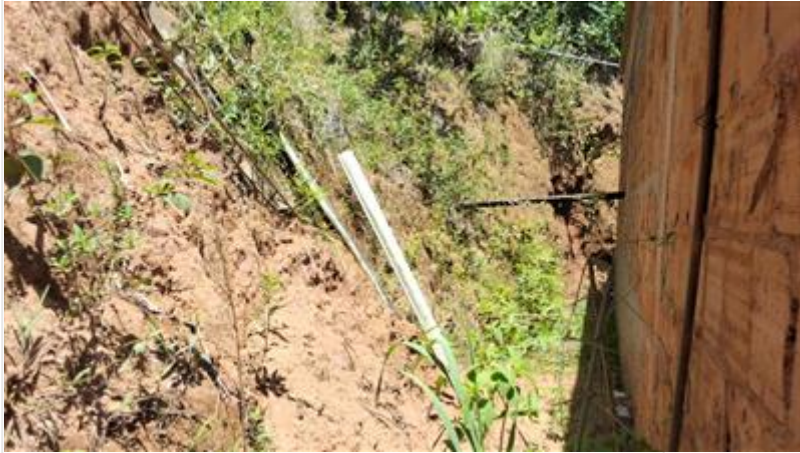
Foto Distância talude – casa

**Nulo**

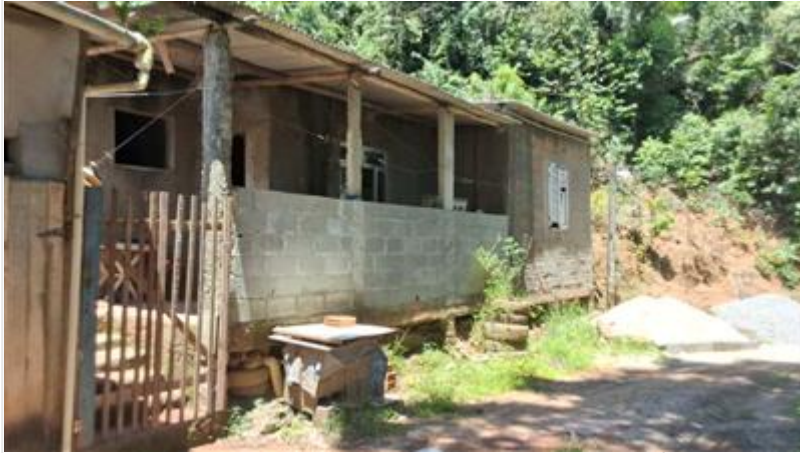
Foto do Vulnerabilidade:

**Alta: Danos estruturais esperados com excessivas deformações das estruturas, colapso parcial dos domicílios**

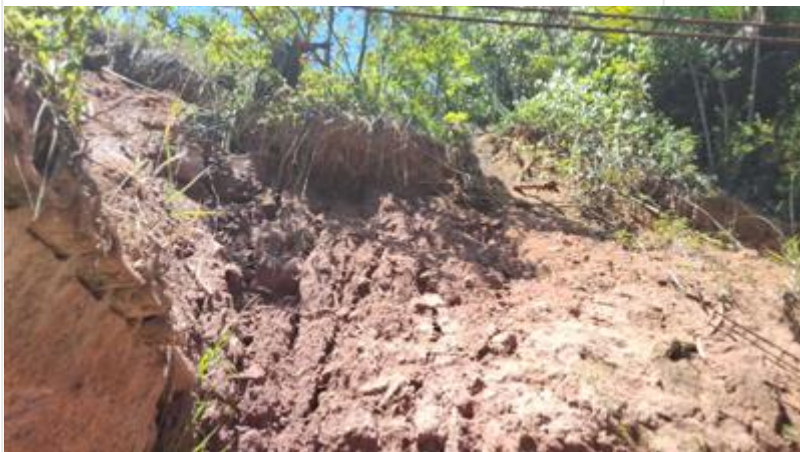
Foto Cicatrizes

**Local com histórico de atingimento com colapso parcial da parede do banheiro, em 2024 deslizou novamente porém sem danos estruturais. O processo se encontra ativo, e segundo moradora a cada chuva desce mais material. Foi observado cicatriz nos fundos do imóvel a distancia de 1 m a nula.**

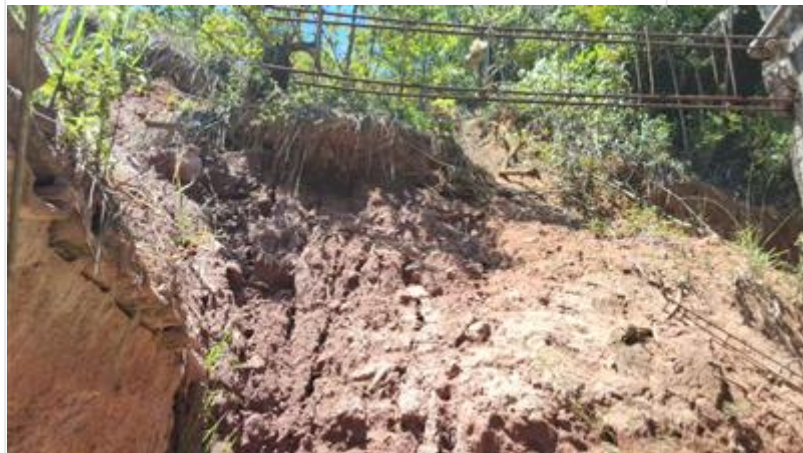
Foto do deslizamentos:

**Planar**

**Deslizamento ocorrido em 2024 com atingimento do terreno e da cozinha.**

- **Sirenes**
- **Nudec**
- **Sinalização e Orientação de Alerta**
- **Educação e Conscientização da população**

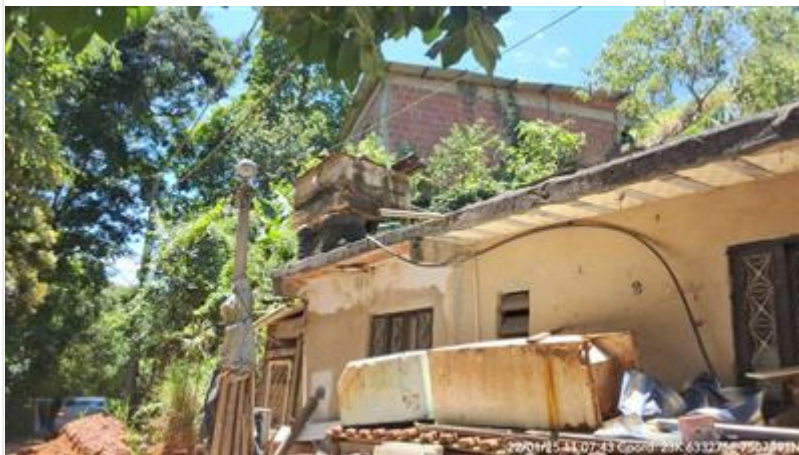
Foto da presença de água:

- **Sem vazamento aparente**

- **Inexistente**

**Sem mina aparente**
