## FICHA DE CAMPO

**MD\_VilaModesto\_231**

**MD\_VilaModesto\_231\_DS\_IR\_\_17**

**Vila Modesto**

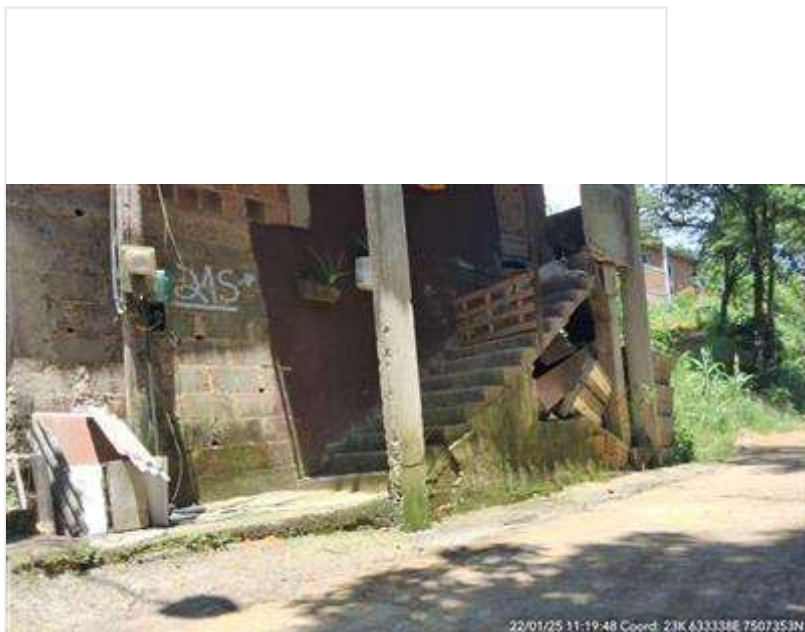
Foto\_acesso-20250122-141947.jpg

**Veicular**

**Não Pavimentado**

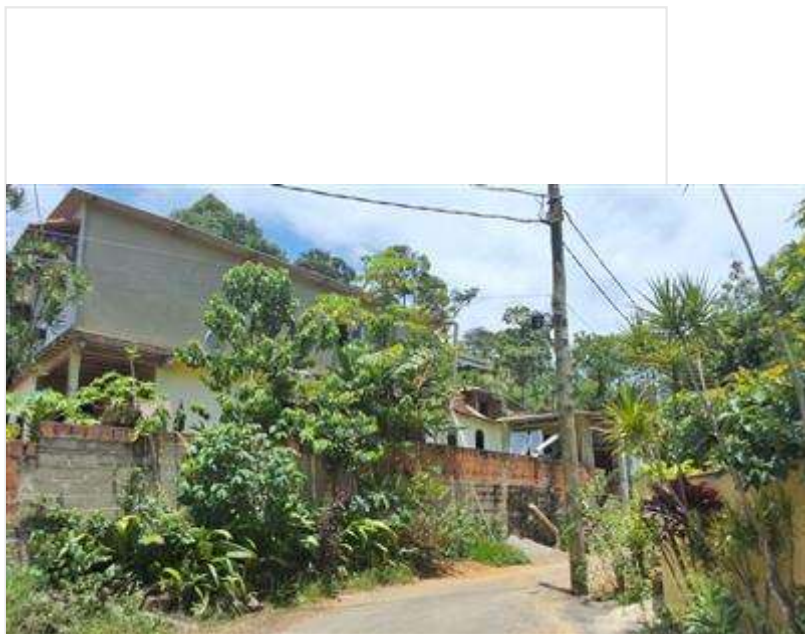
Foto\_cort\_mult-20250122-142451.jpg

**1 - 5m**

**85**

**Terreno de cortes múltiplos cerca de 3 cortes verticalizados**

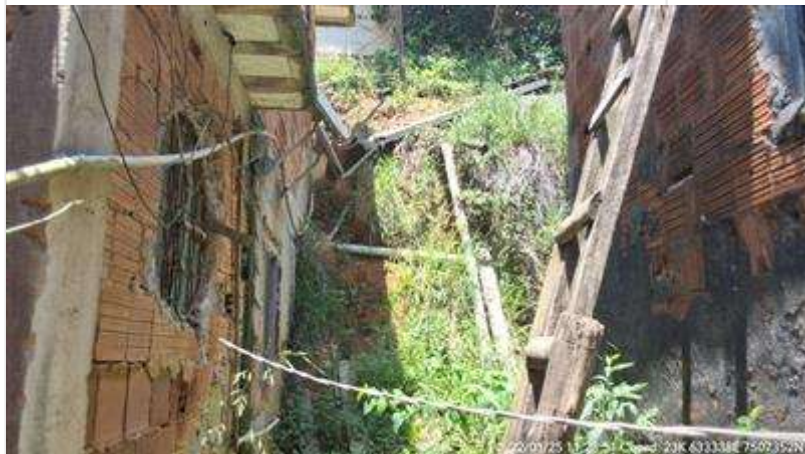
Foto\_material-20250122-142351.jpg

- **Solo residual**

**Solo residual maduro**

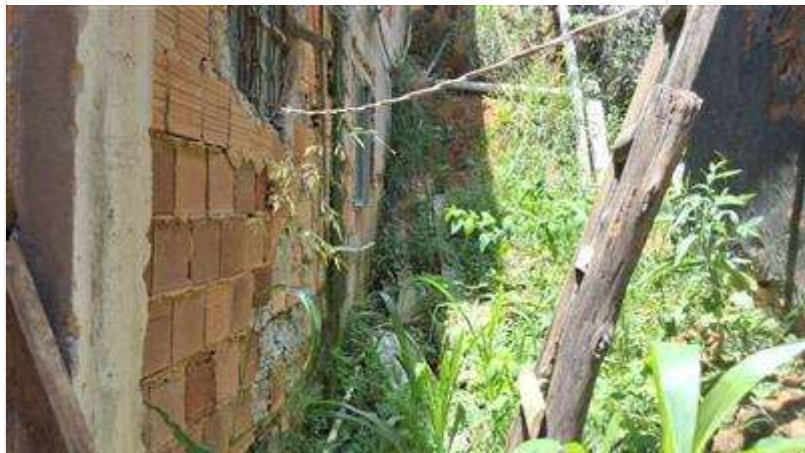
Foto\_talude\_casa-20250122-142357.jpg

**Nulo**

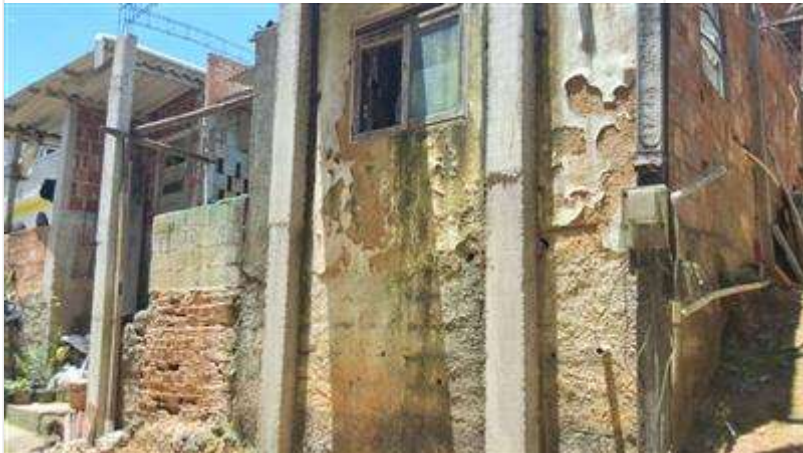
Foto\_vulnerabilidade-20250122-142114.jpg

**Alvenaria**

**Muito Alta: Danos estruturais esperados com comprometimento integral estrutural e possibilidade de colapso total dos domicílios**

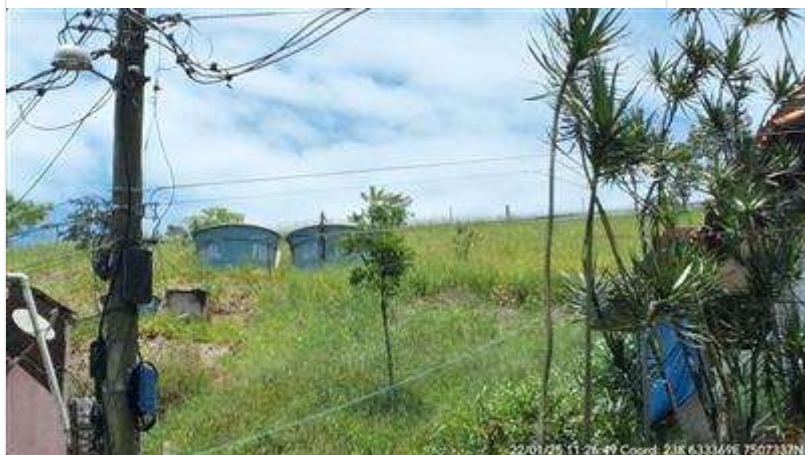
Foto\_agua-20250122-142649.jpg

- **Sem vazamento aparente**

- **Inexistente**

**Sem mina aparente**

**Canalizado**

**Canal**
