## FICHA DE CAMPO

**MD\_VilaModesto\_231**

**MD\_VilaModesto\_231\_DS\_IR\_\_2**

**Dona Luiza,136**

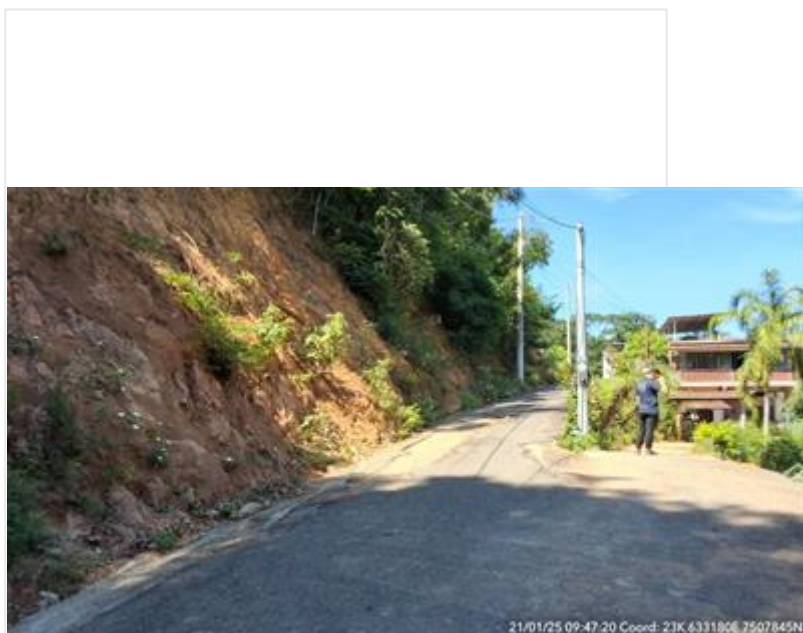
Foto do acesso:

**Veicular**

**Pavimentado**

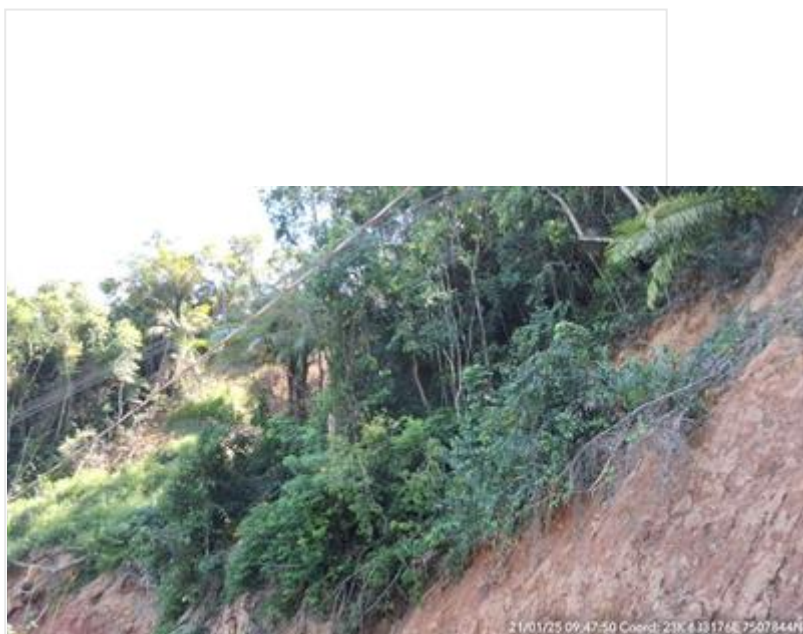
Foto da encosta natural:

**5 - 20m**

**70**

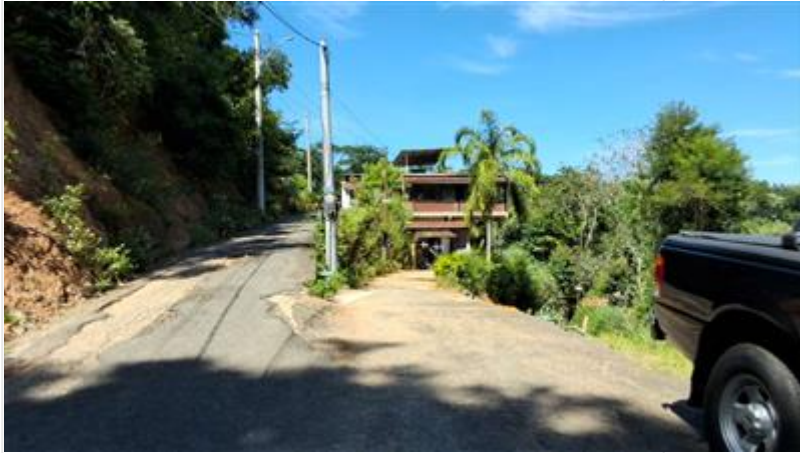
Foto do talude de cortes múltiplos:

**1 - 5m**

**75**

**Local de cortes múltiplos com imóveis a jusante e sem acesso**

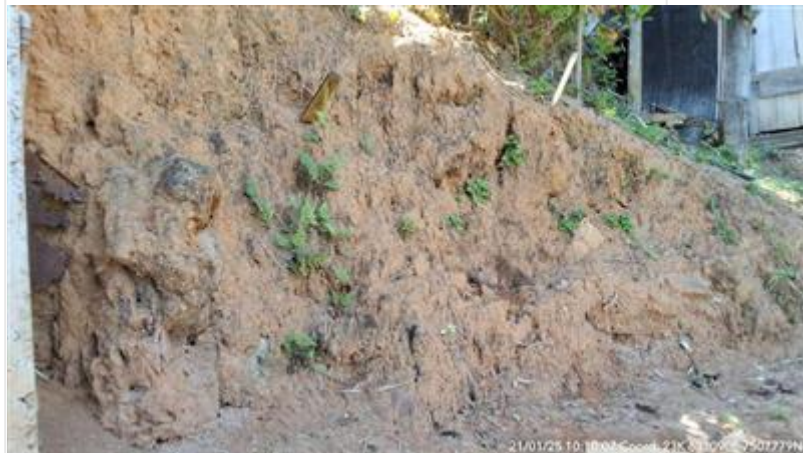
Foto do material predominante:

- **Solo residual**

**Solo residual com horizonte C proeminente no corte de perfil..**

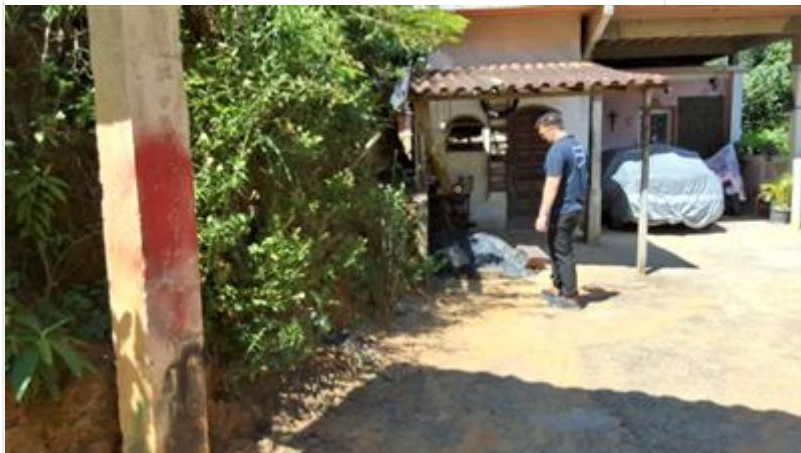
Foto Distância talude – casa

**Nulo**

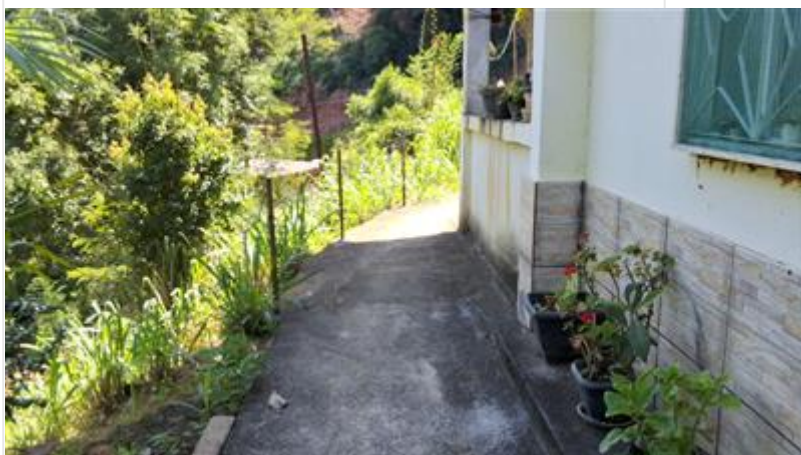
Foto Distância topo do talude - base da casa

**1 - 2m**

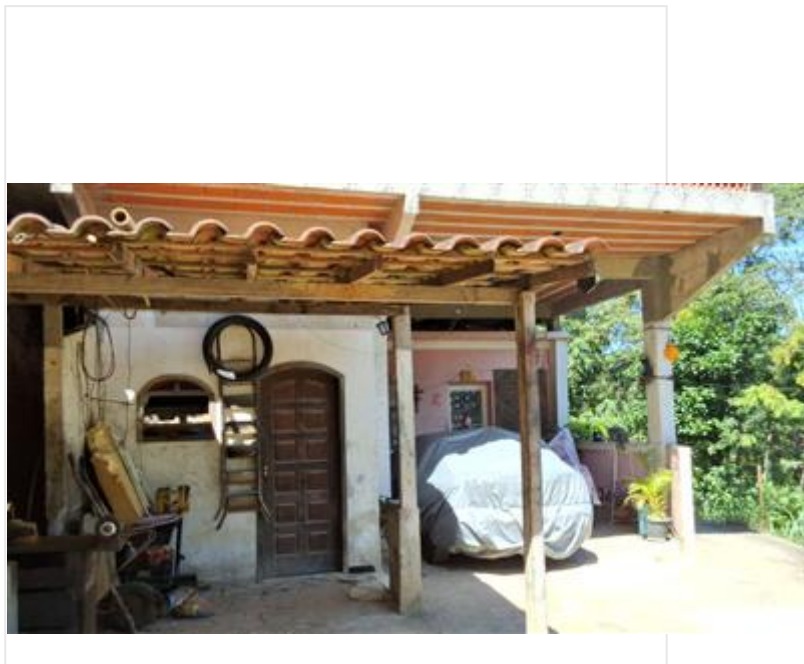
Foto do Vulnerabilidade:

**Alvenaria**

**Média: Danos esperados relacionados a trincas e colapso parcial nas paredes**

**Sim**

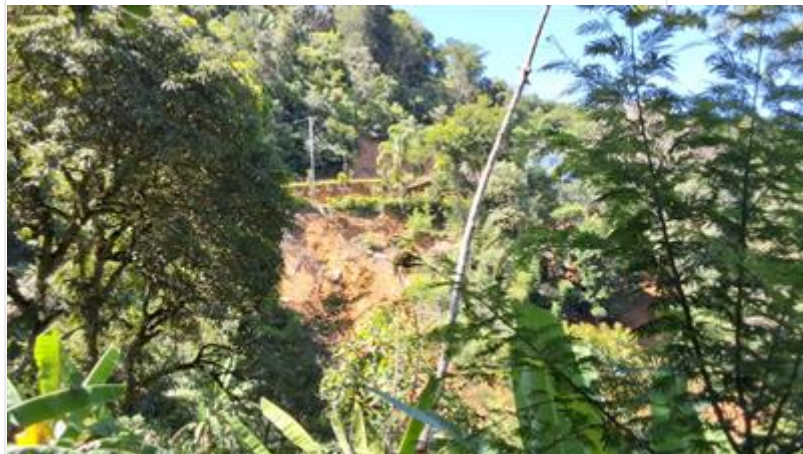
Foto do deslizamentos:

**Planar**

**Há uma série de deslizamentos planares ao redor das edificações**

Ocorreram sucessivos deslizamentos próximos a moradia, com processos erosivos bem desenvolvidos, levando parte do caminho de acesso de uma das casas. Os deslizamentos ocorreram em fevereiro de 2024 e a cada chuva há descida de lama e terra.

- **Sirenes**
- **Nudec**
- **Sinalização e Orientação de Alerta**
- **Educação e Conscientização da população**

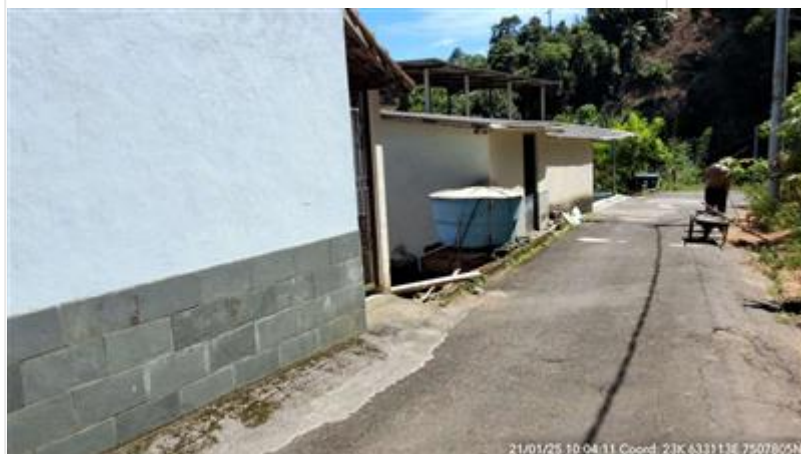
Foto da presença de água:

- **Sem vazamento aparente**

- **Inexistente**

**Sem mina aparente**
