## FICHA DE CAMPO

**MD\_VilaModesto\_231**

**MD\_VilaModesto\_231\_DS\_IR\_\_3**

**Dona Luiza**

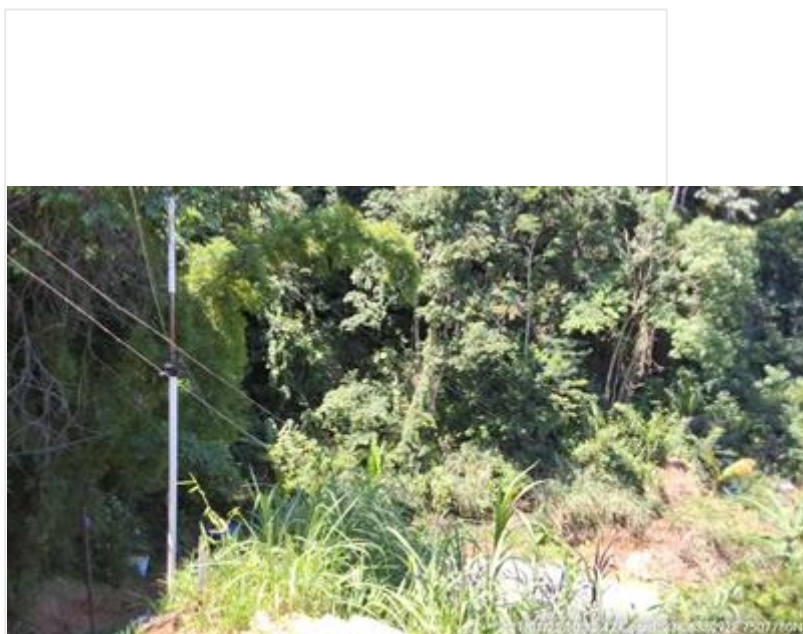
Foto\_encos\_nat-20250121-131240.jpg

**5 - 20m**

**70**

Foto da encosta natural:

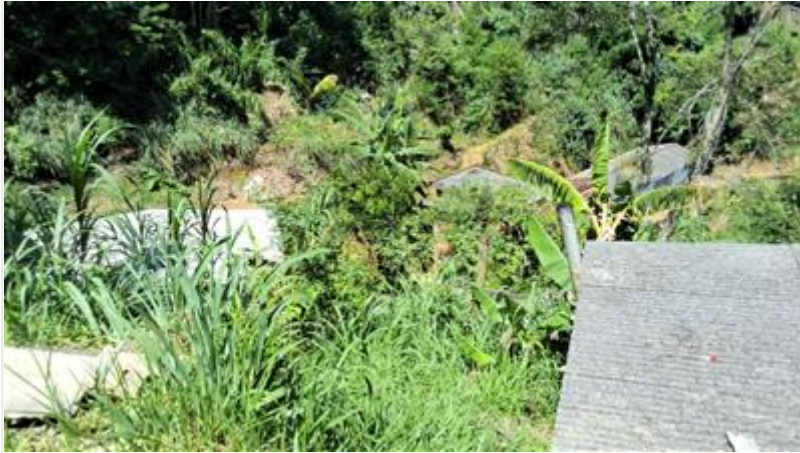
Foto\_cort\_mult-20250121-131247.jpg

**1 - 5m**

**80**

Foto do talude de cortes múltiplos:

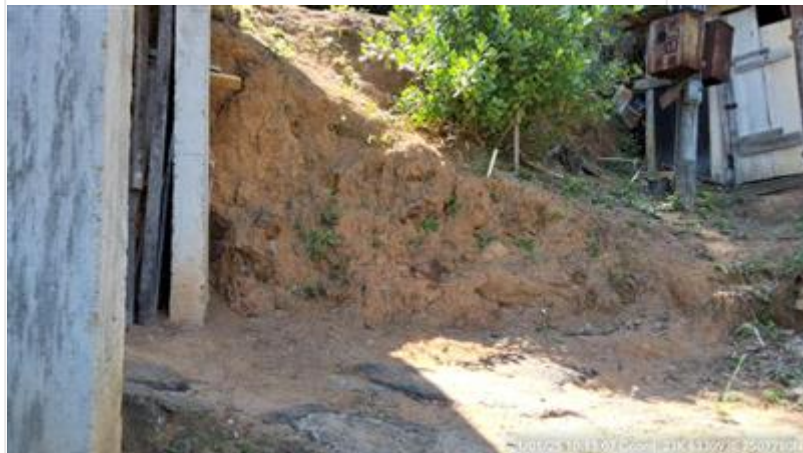
Foto\_material-20250121-131306.jpg

**Solo residual maduro**

Foto do material predominante:

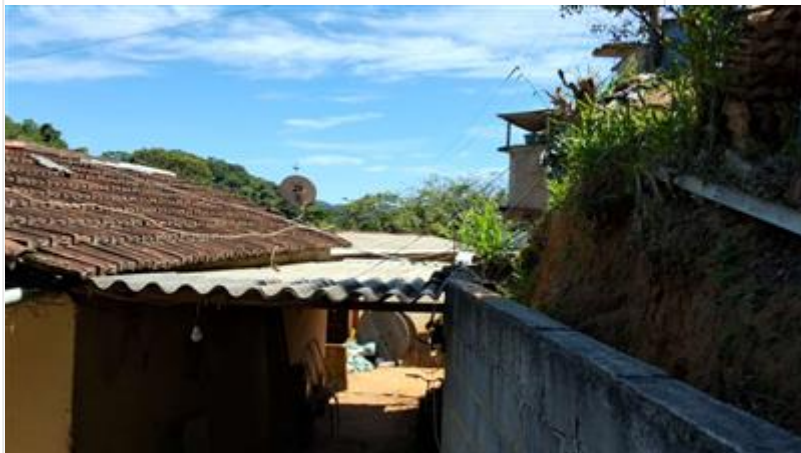
Foto\_talude\_casa-20250121-131330.jpg

**3 - 4m**

Foto Distância talude – casa

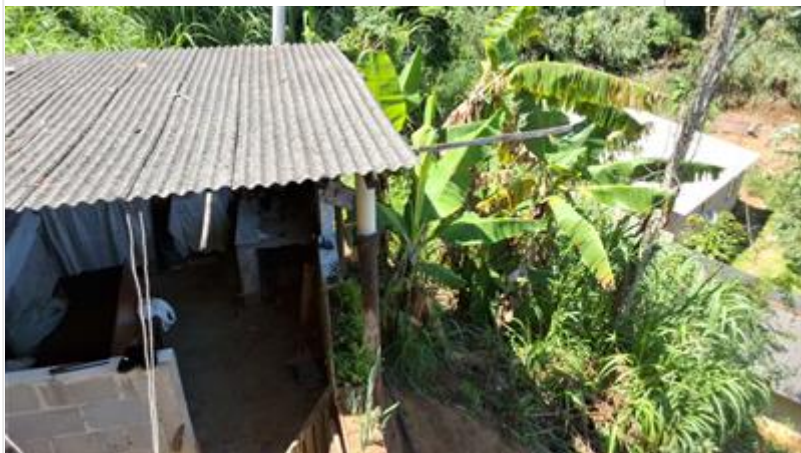
Foto\_topo\_talude\_casa-20250121-131350.jpg

**Nulo**

Foto Distância topo do talude - base da casa

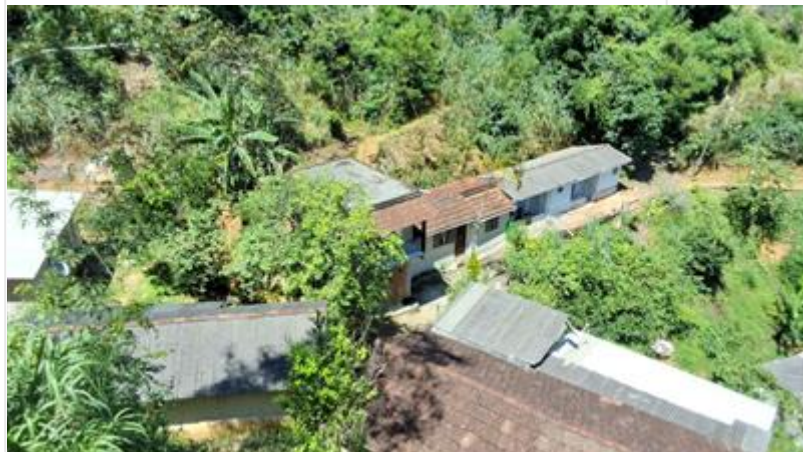
Foto\_vulnerabilidade-20250121-131804.jpg

**Alta: Danos estruturais esperados com excessivas deformações das estruturas, colapso parcial dos domicílios**

Foto do Vulnerabilidade:

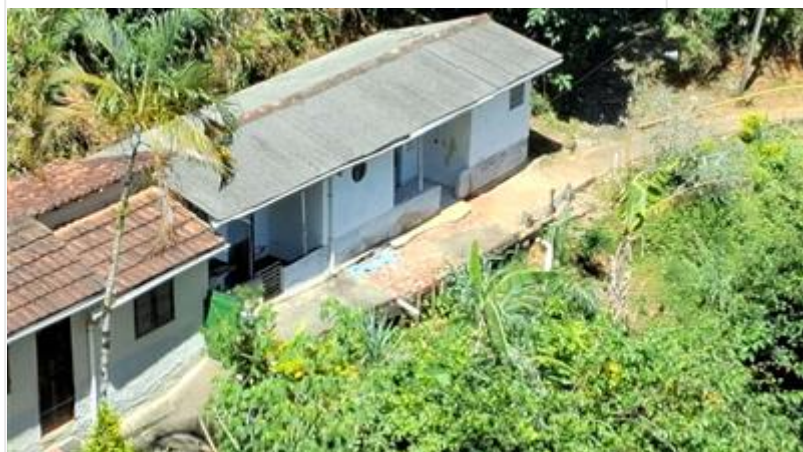
Foto\_Descalcamento-20250121-131844.jpg

Foto Descalçamento

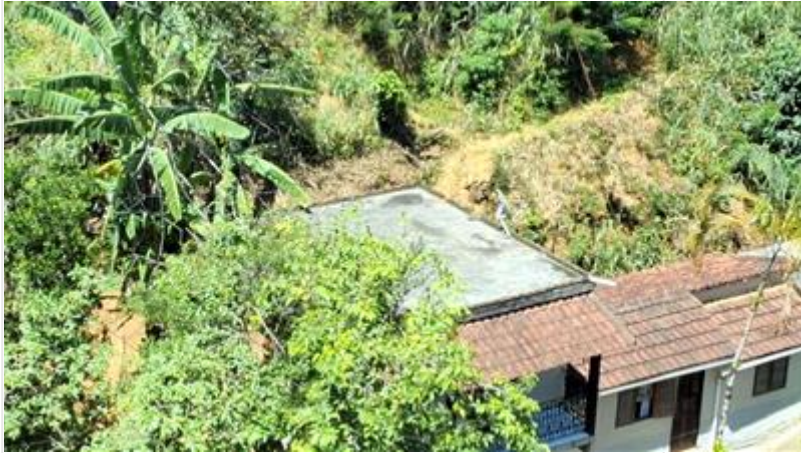
Foto\_Erosao\_Laminar-20250121-131825.jpg

## Foto Erosão Laminar

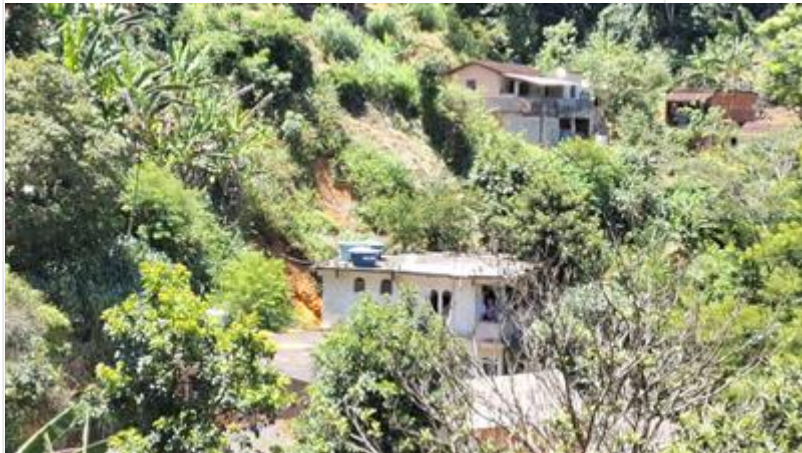
Foto\_deslizamento-20250121-135407.jpg

**Planar**

**Local com histórico de processos a montante, e processos erosivos a jusante.**

Foto do deslizamentos:

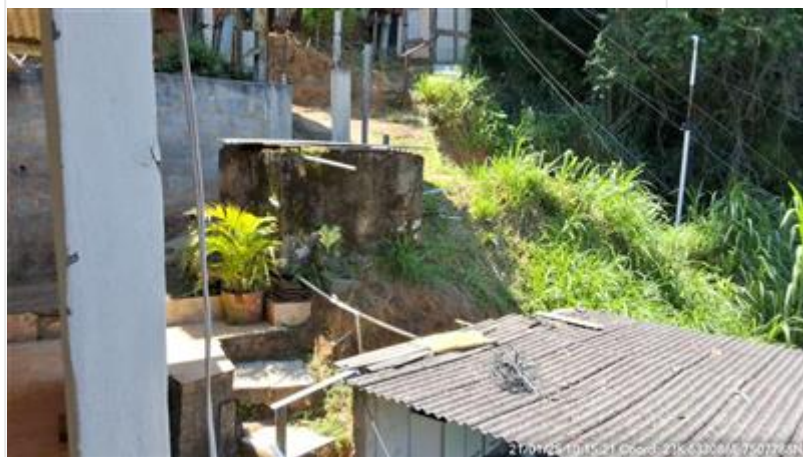
Foto\_agua-20250121-131520.jpg

**Concentração de água em superfície (enxurrada)**

- **Inexistente**

Foto da presença de água:
