## FICHA DE CAMPO

**MD\_VilaModesto\_231**

**MD\_VilaModesto\_231\_DS\_IR\_\_4**

**Vila Modesto**

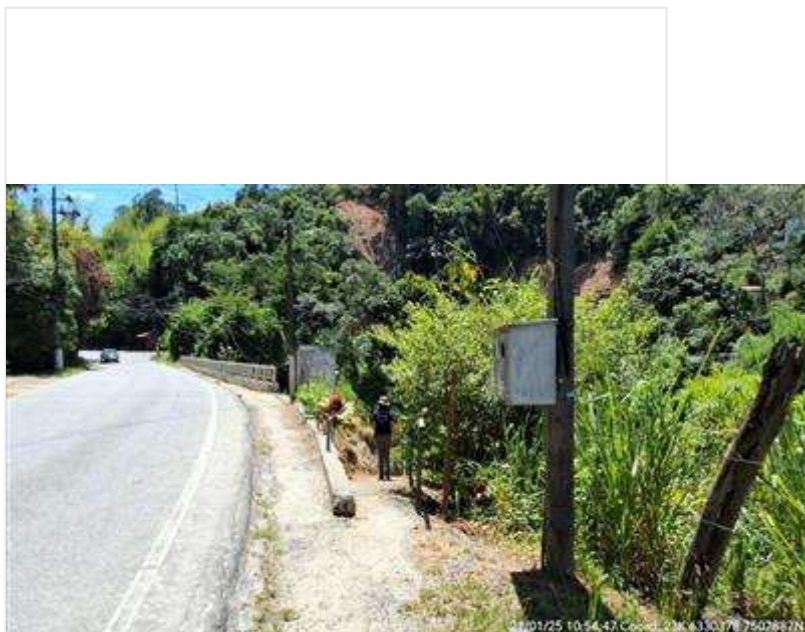
Foto\_ acesso-20250121-135446.jpg

**Veicular**

**Servidão**

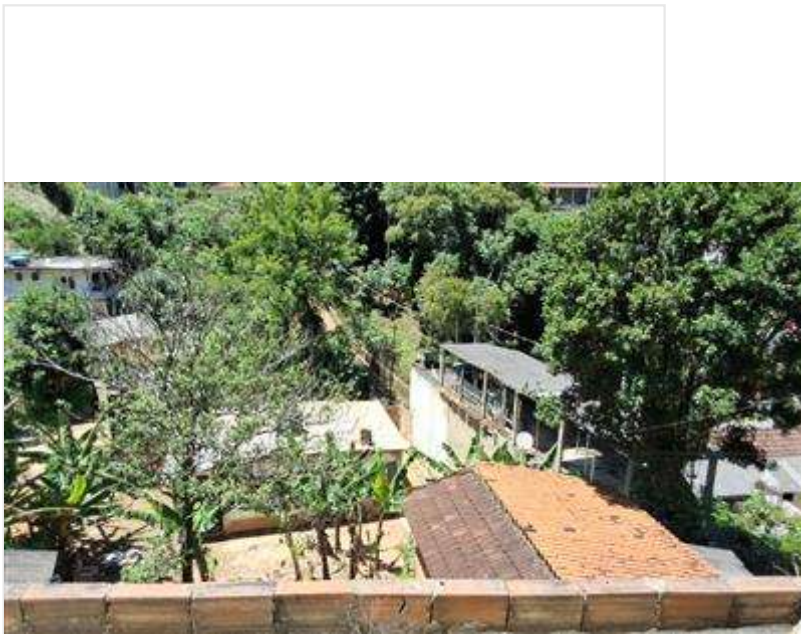
Foto\_cort\_mult-20250121-135650.jpg

**1 - 5m**

**70**

**Terreno com inúmero cortes de maneira que se encontra encaixado na drenagem.**

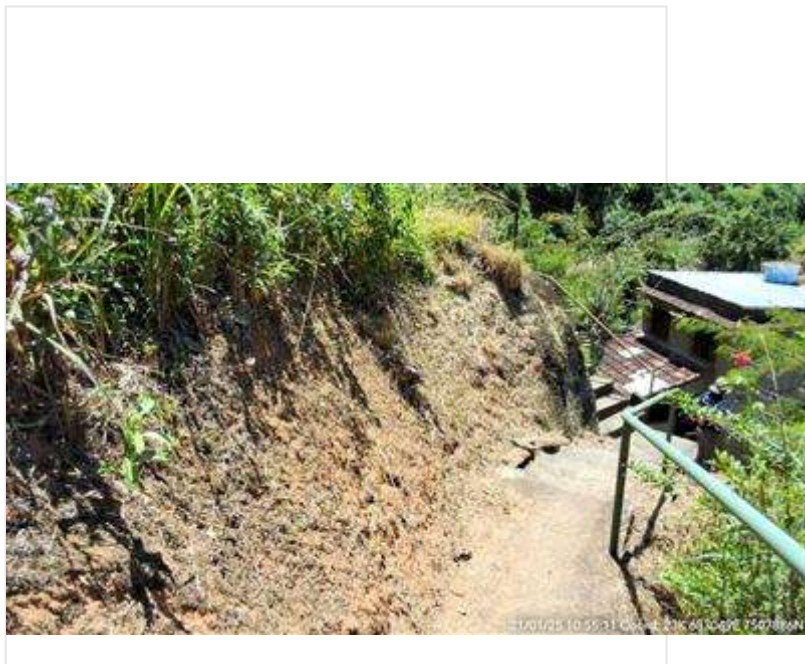
Foto\_material-20250121-135510.jpg

- **Solo residual**

**Solo residual maduro com horizonte A proeminente**

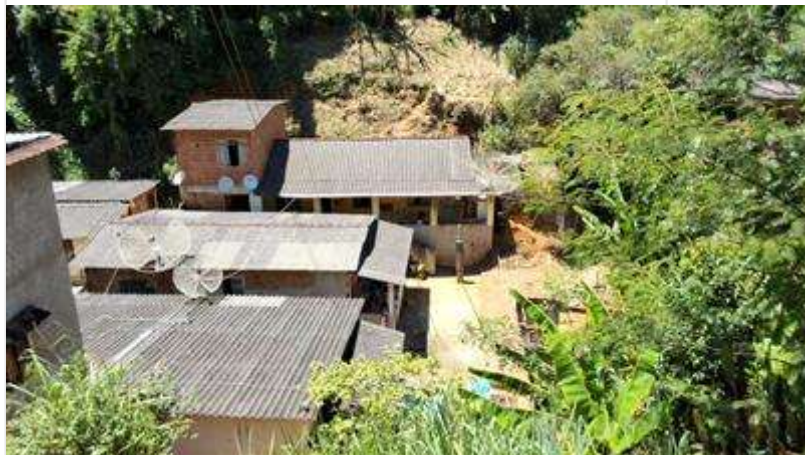
Foto\_talude\_casa-20250121-135537.jpg

**Nulo**

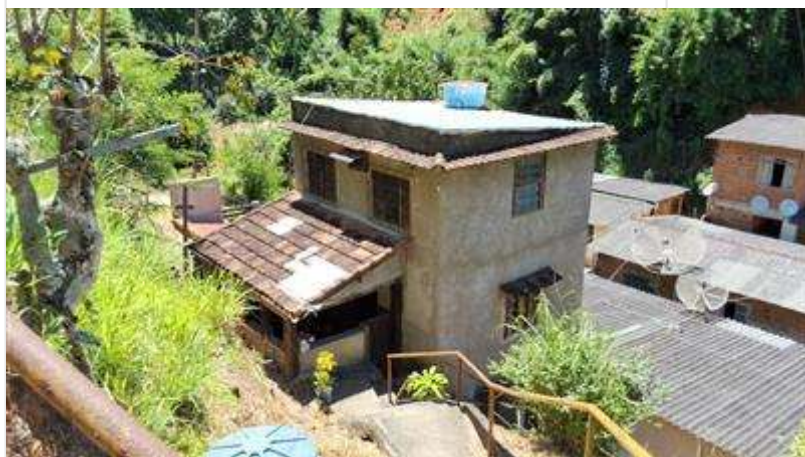
Foto\_topo\_talude\_casa-20250121-135542.jpg

**1 - 2m**

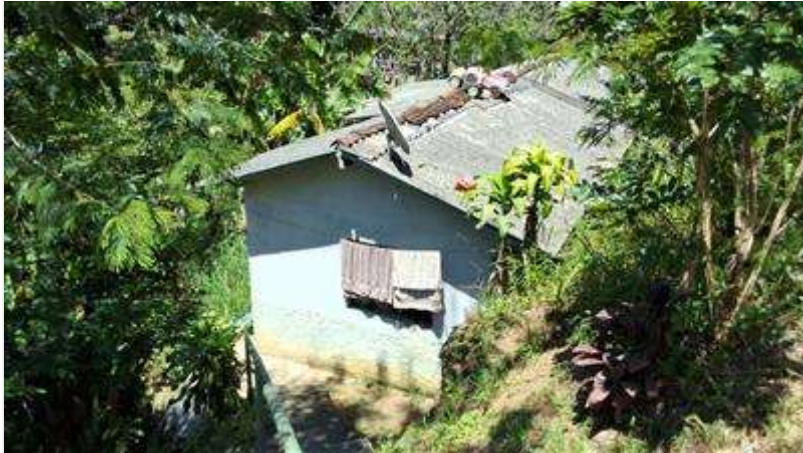
Foto\_vulnerabilidade-20250121-135558.jpg

**Alvenaria**

**Alta: Danos estruturais esperados com excessivas deformações das estruturas, colapso parcial dos domicílios**

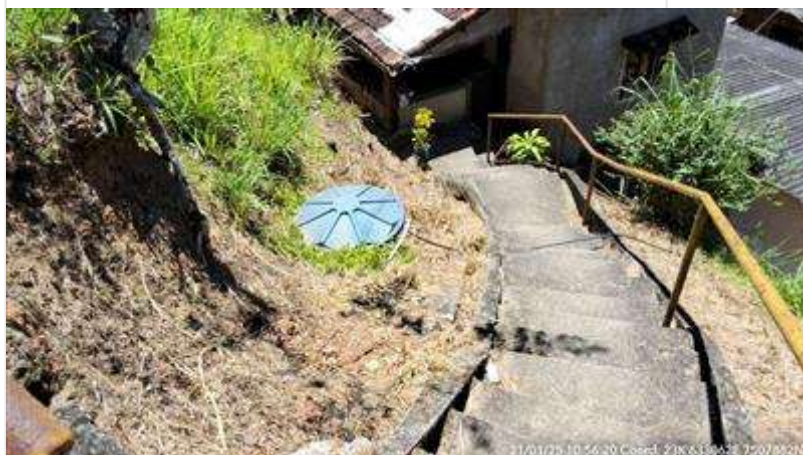
Foto\_agua-20250121-135620.jpg

**Concentração de água em superfície (enxurrada)**

- **Inexistente**

**Sem mina aparente**
