## FICHA DE CAMPO

**MD\_VilaModesto\_231**

**MD\_VilaModesto\_231\_DS\_IR\_\_5**

**Vila Modesto**

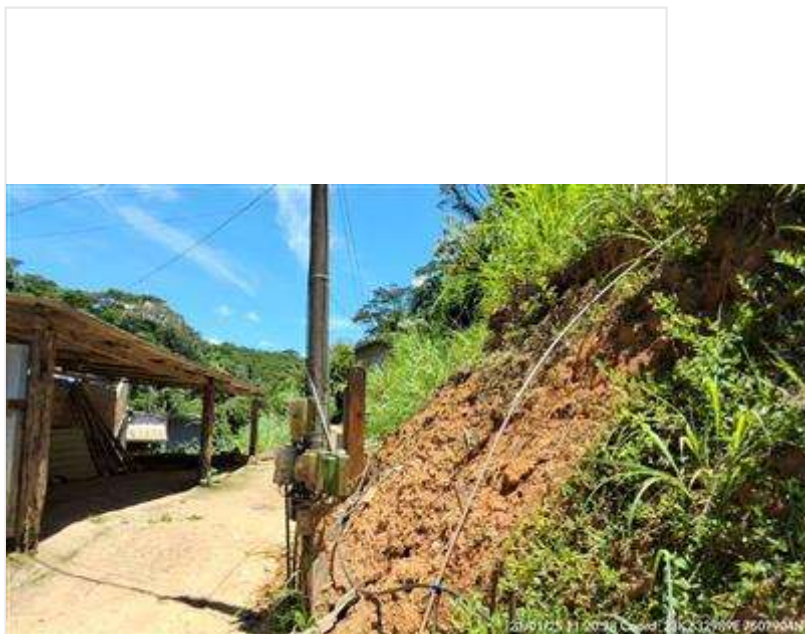
Foto\_acesso-20250121-142027.jpg

**Veicular**

**Pavimentado**

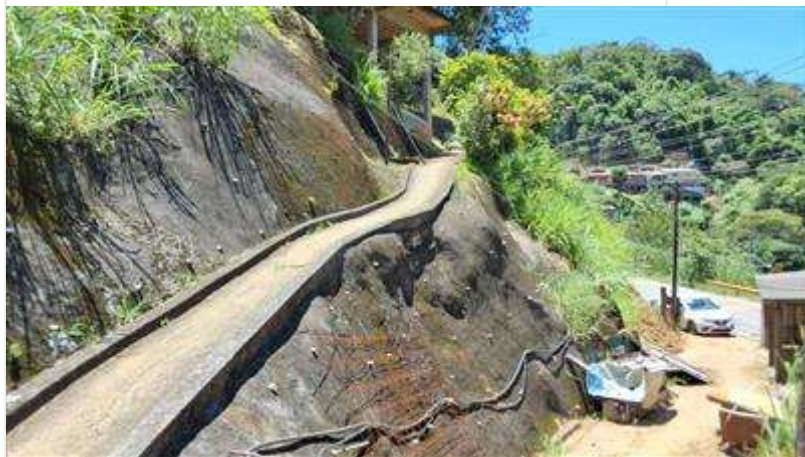
Foto\_cort\_mult-20250121-141220.jpg

**1 - 5m**

**75**

**Terreno íngreme, com presença de concreto projetado**

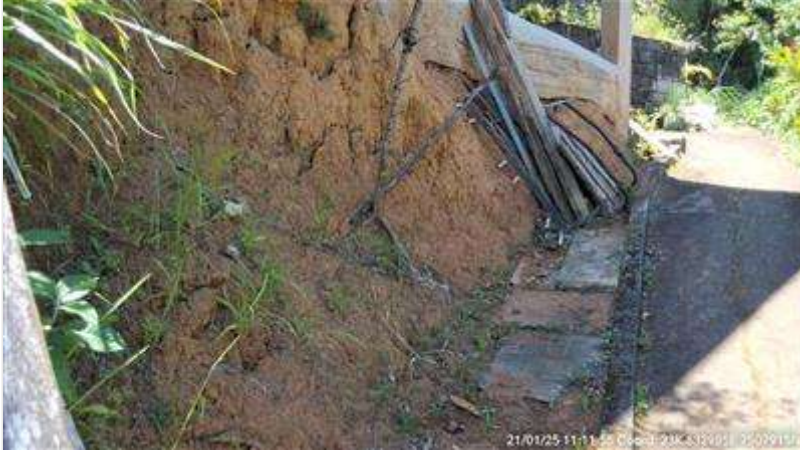
Foto\_material-20250121-141154.jpg

- **Solo residual**
- **Aterro**

**Solo residual maduro**

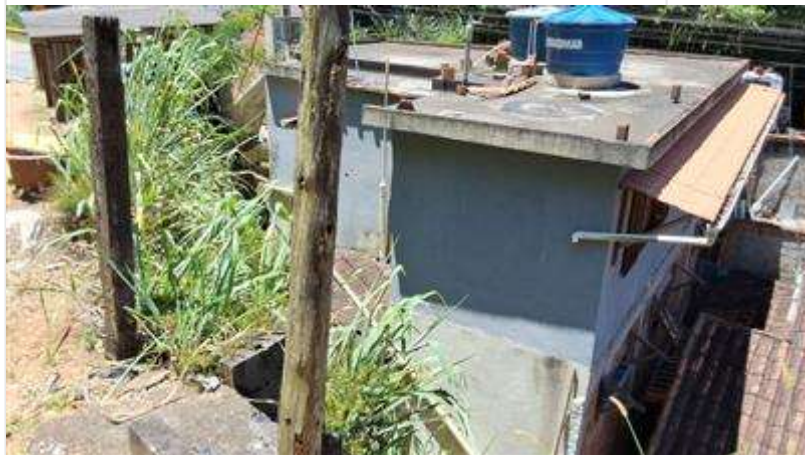
Foto\_talude\_casa-20250121-141229.jpg

**Nulo**

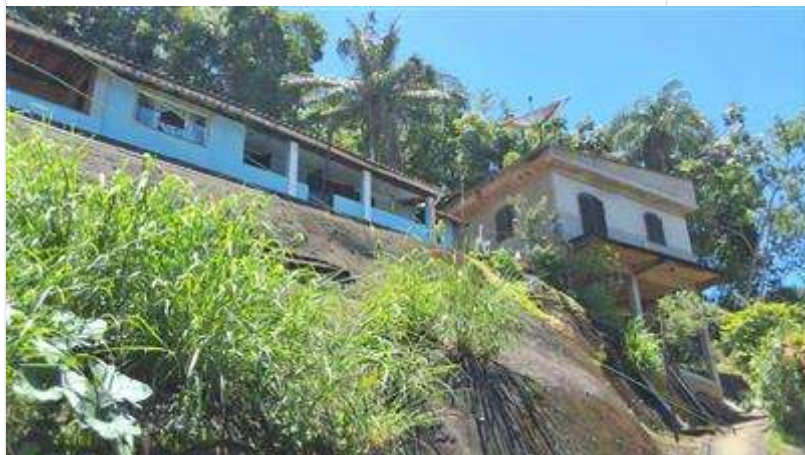
Foto\_topo\_talude\_casa-20250121-141233.jpg

**Nulo**

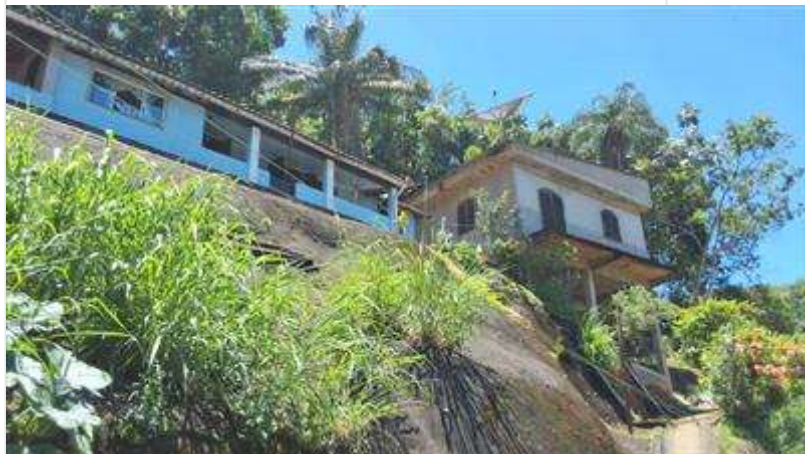
Foto\_vulnerabilidade-20250121-141240.jpg

**Alvenaria**

**Média: Danos esperados relacionados a trincas e colapso parcial nas paredes**

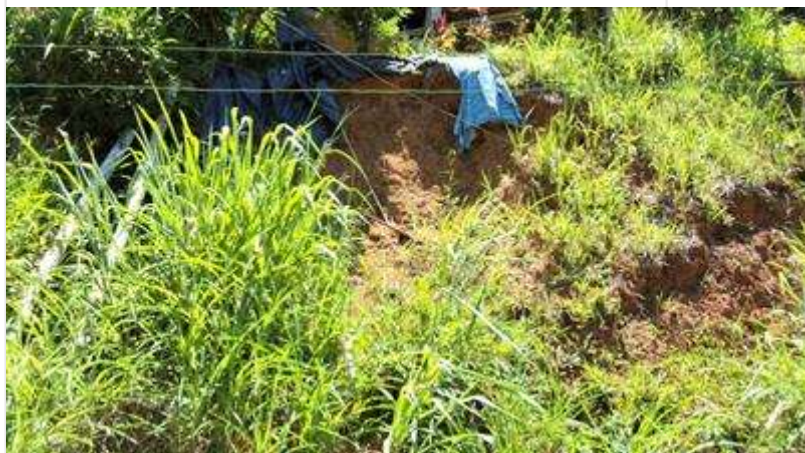
a697c5e6-efc1-4e38-97b7-d0e28cb59406.jpeg

- **Cicatrizes**
- **Erosão laminar**

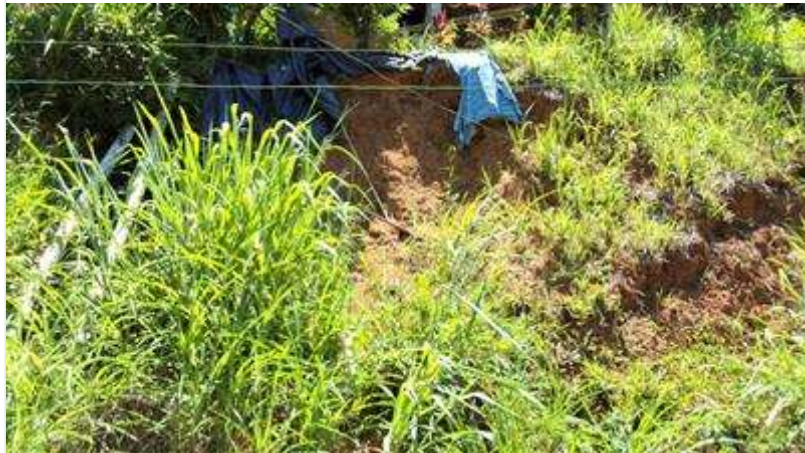
Foto\_deslizamento-20250121-141320.jpg

**Planar**

**Deslizamento planar em talude de corte próximo ao acesso.**

**Foram observados pequenos pontos de deslizamento próximos ao acesso. Com solo residual maduro e sem evidências de maiores instabilidades. Presença de concreto projetado em partes dos cortes.**

- **Nudec**
- **Sirenes**
- **Sinalização e Orientação de Alerta**
- **Educação e Conscientização da população**

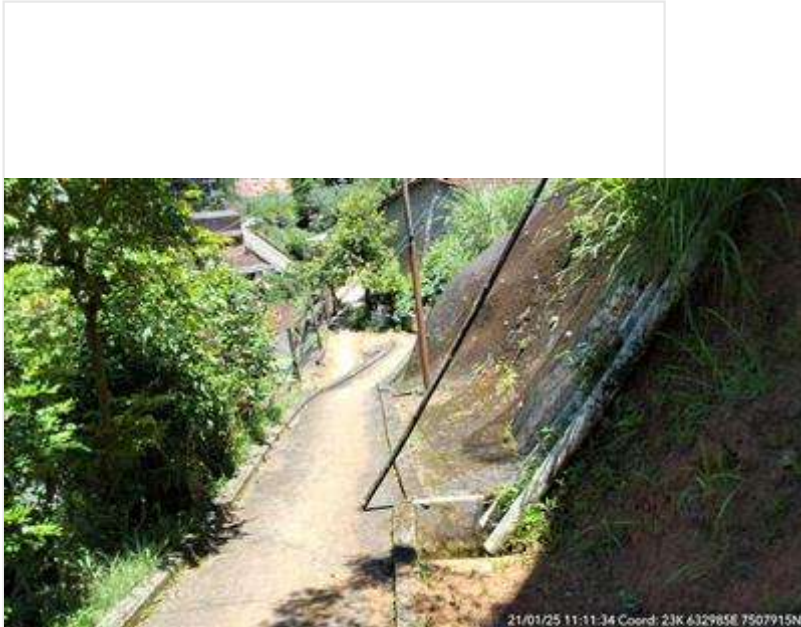
Foto\_agua-20250121-141133.jpg

- **Sem vazamento aparente**

- **Precário**

**Sem mina aparente**
