## FICHA DE CAMPO

**MD\_VilaModesto\_231**

**MD\_VilaModesto\_231\_DS\_IR\_\_6**

**Eliotério Ferreira Tavares 338**

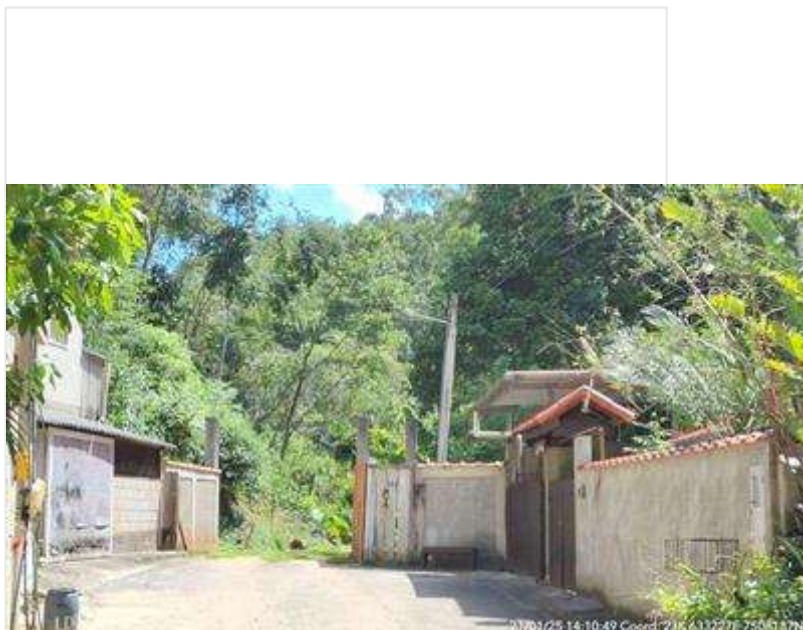
Foto\_acesso-20250121-171049.jpg

**Veicular**

**Não Pavimentado**

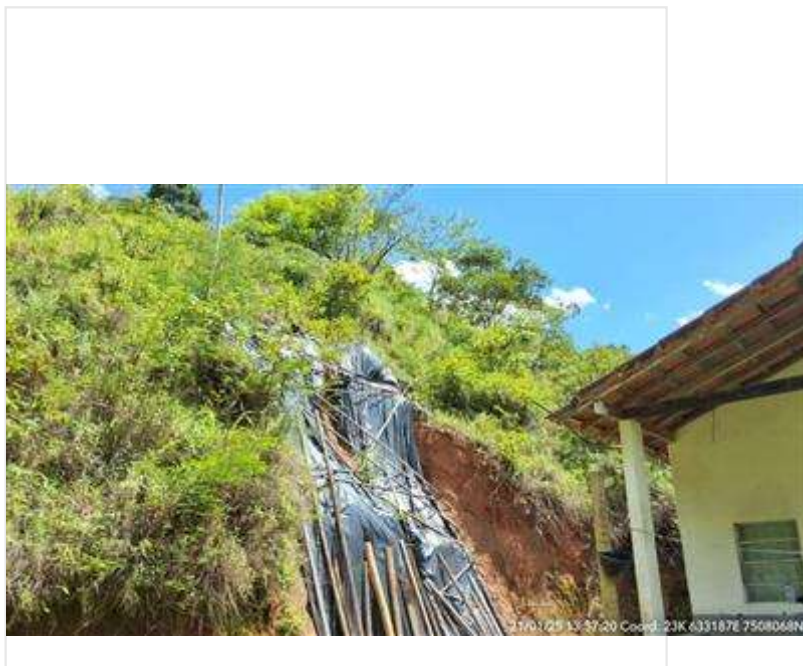
Foto\_encos\_nat-20250121-165719.jpg

**5 - 20m**

**60**

**Encosta natural com imóvel situado a cerca de 4 m da base.**

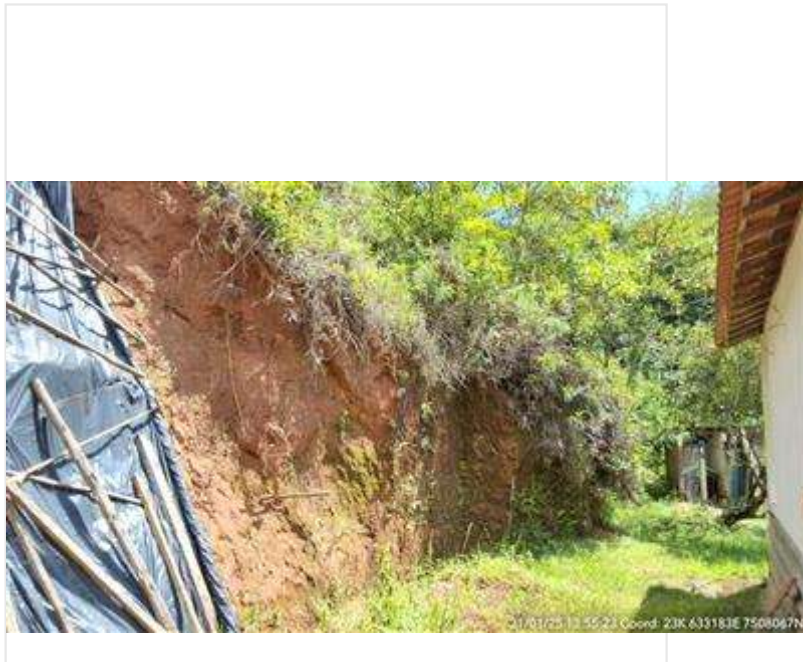
Foto\_material-20250121-165523.jpg

**Solo residual maduro**

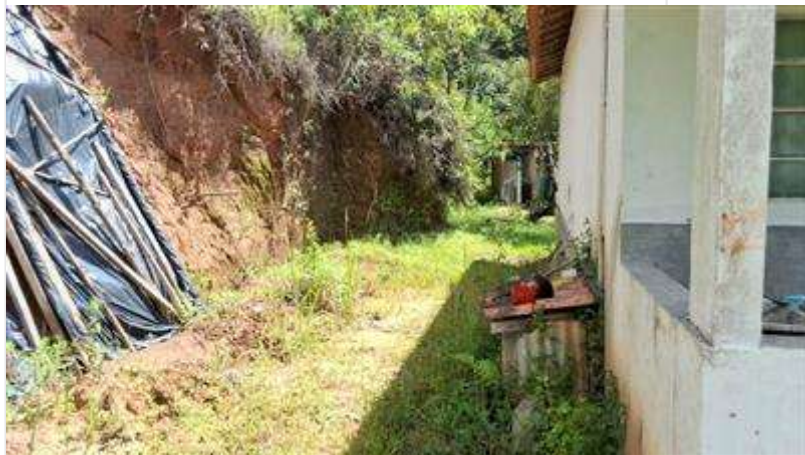
Foto\_talude\_casa-20250121-165808.jpg

**3 - 4m**

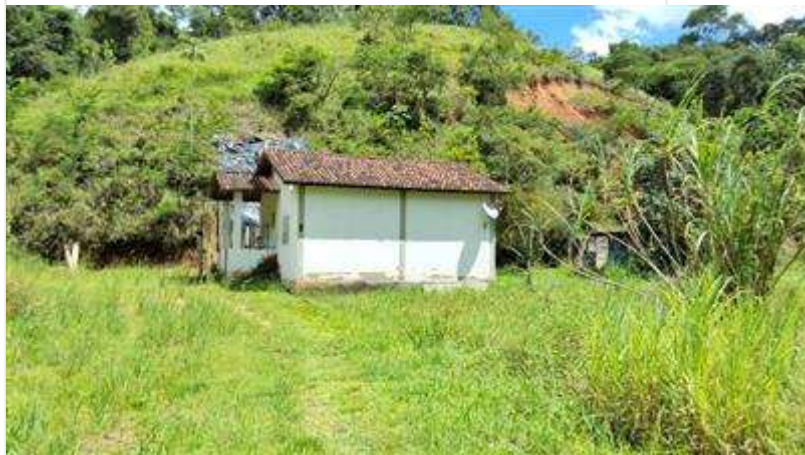
Foto\_vulnerabilidade-20250121-165348.jpg

**Média: Danos esperados relacionados a trincas e colapso parcial nas paredes**

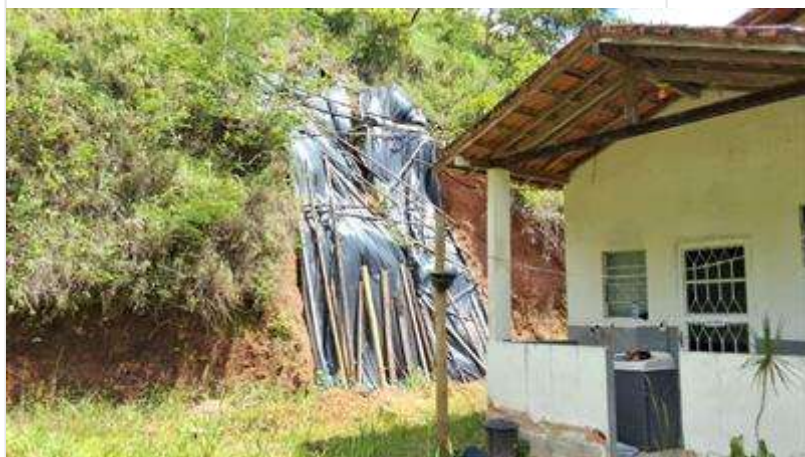
Foto\_Cicatrizes-20250121-165429.jpg

- **Cicatrizes**
- **Ângulos negativos**

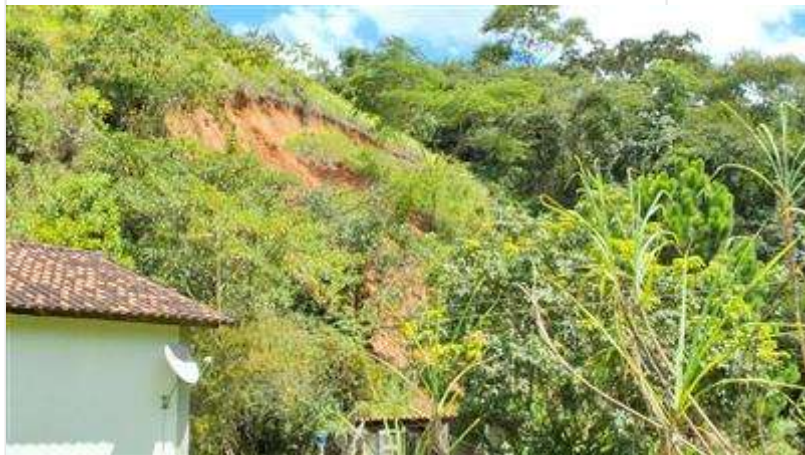
Foto\_deslizamento-20250121-165403.jpg

**Planar**

**Deslizamento planar ocorrido na lateral da moradia.**

**Área com deslizamento planar na lateral da moradia ocorrido em 2024. De maneira que se encontra relativamente distante do imóvel e outro deslizamento que ocorreu na lateral do imóvel possui sua vertente voltada para onde não há moradias**

- **Sirenes**
- **Nudec**
- **Sinalização e Orientação de Alerta**
- **Educação e Conscientização da população**

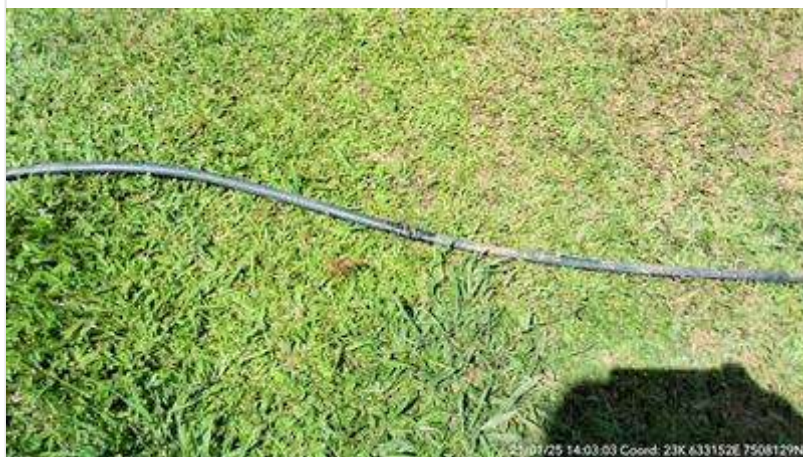
Foto\_agua-20250121-170302.jpg

- **Inexistente**

**Sem mina aparente**
