FICHA DE CAMPO

**MD\_VilaModesto\_231**

**MD\_VilaModesto\_231\_DS\_IR\_\_7**

**Eliotério Ferreira Tavares 286**

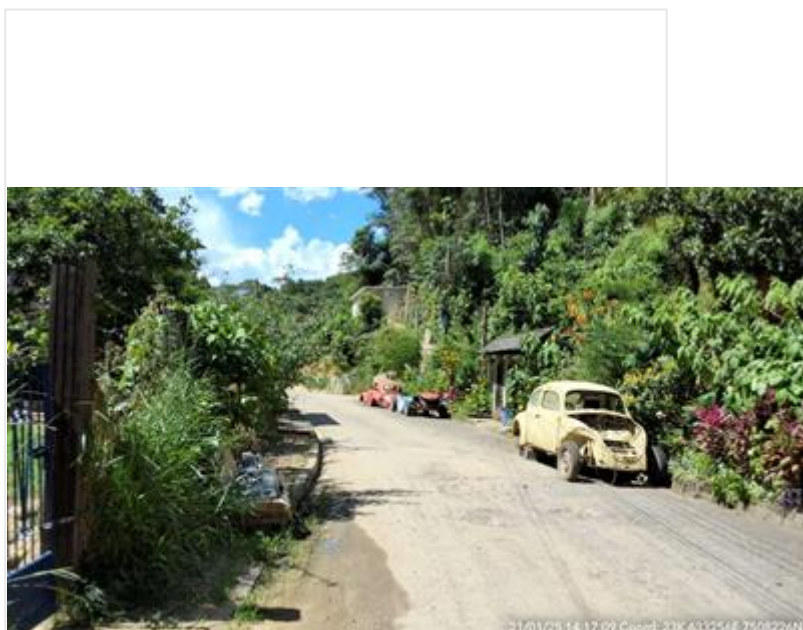
Foto\_acesso-20250121-171708.jpg

**Veicular**

**Pavimentado**

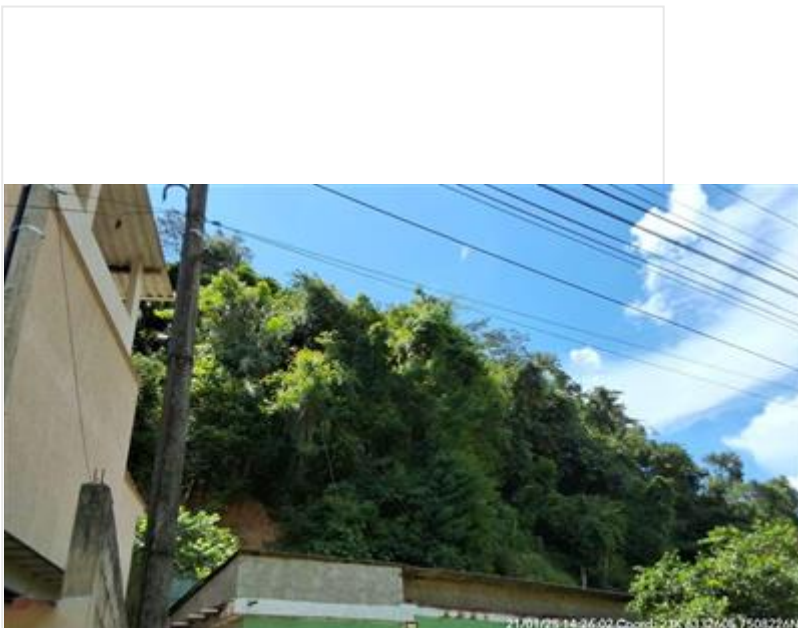
Foto\_encos\_nat-20250121-172601.jpg

**5 - 20m**

**70**

**Terreno com encosta natural a montante e corte único a jusante**

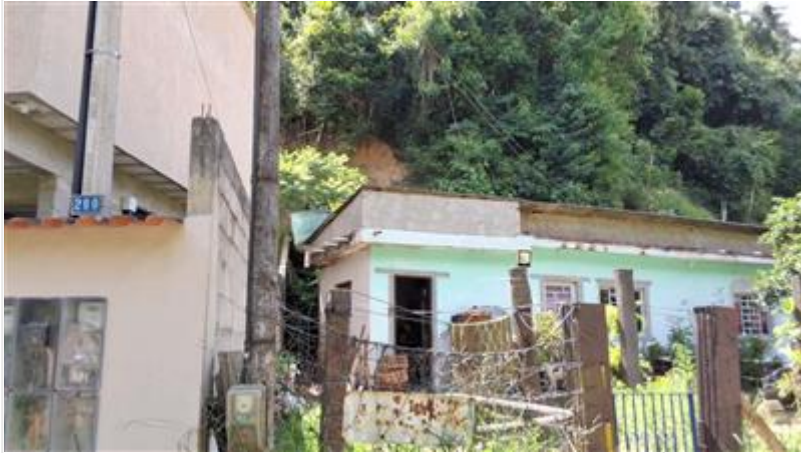
Foto\_cort\_un-20250121-172606.jpg

**1 - 5m**

**75**

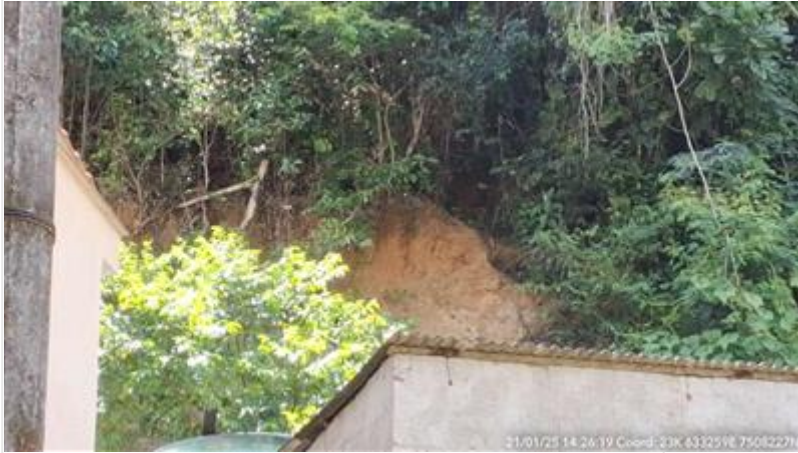
Foto\_material-20250121-172618.jpg

**Solo residual maduro**

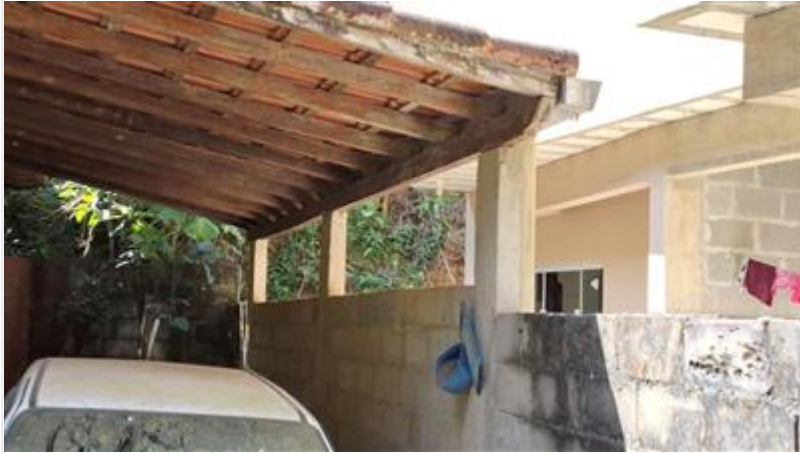
Foto\_talude\_casa-20250121-172713.jpg

**Nulo**

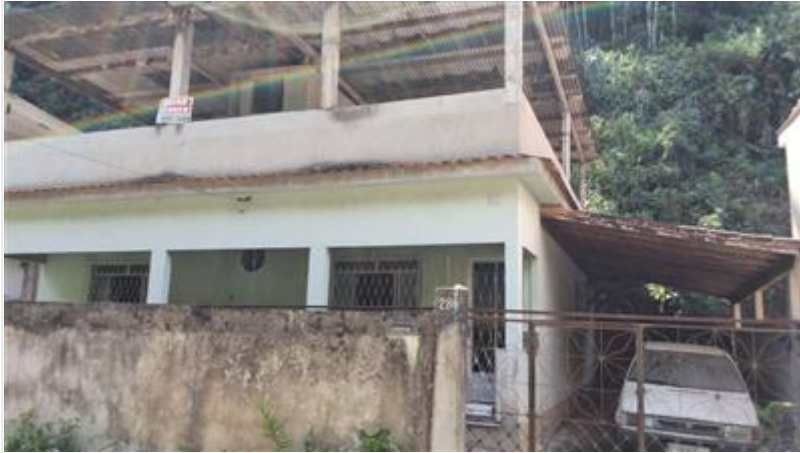
Foto\_vulnerabilidade-20250121-172703.jpg

**Alvenaria**

**Média: Danos esperados relacionados a trincas e colapso parcial nas paredes**

- **Sirenes**
- **Nudec**
- **Sinalização e Orientação de Alerta**
- **Educação e Conscientização da população**

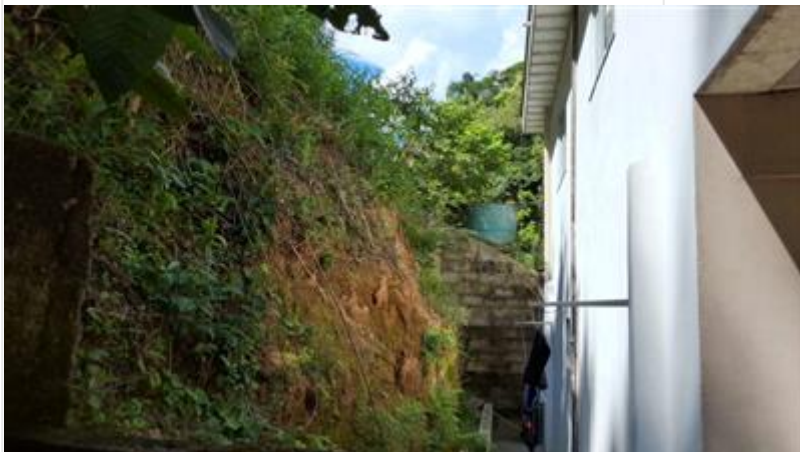
Foto\_Cicatrizes-20250121-172106.jpg

- **Cicatrizes**
- **Erosão laminar**

**Área com talude de corte único nos fundos das moradias, onde ocorreu deslizamento planar em fevereiro de 2024, na qual houve atingimento e destruição parcial de imóvel. Foi observado danos no muro da moradia e cicatriz nos fundos. Com histórico de processo e processo ativo.**

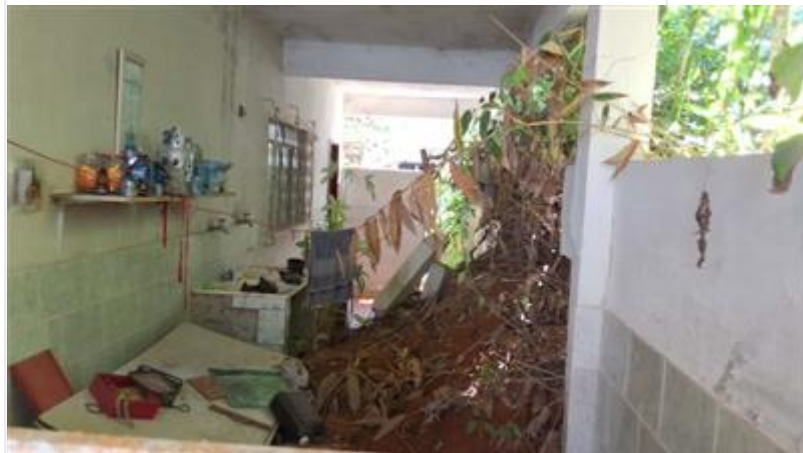
Foto\_deslizamento-20250121-171916.jpg

**Planar**

**Deslizamento planar ocorrido em 2024 com atingimento e destruição parcial do muro da casa.**

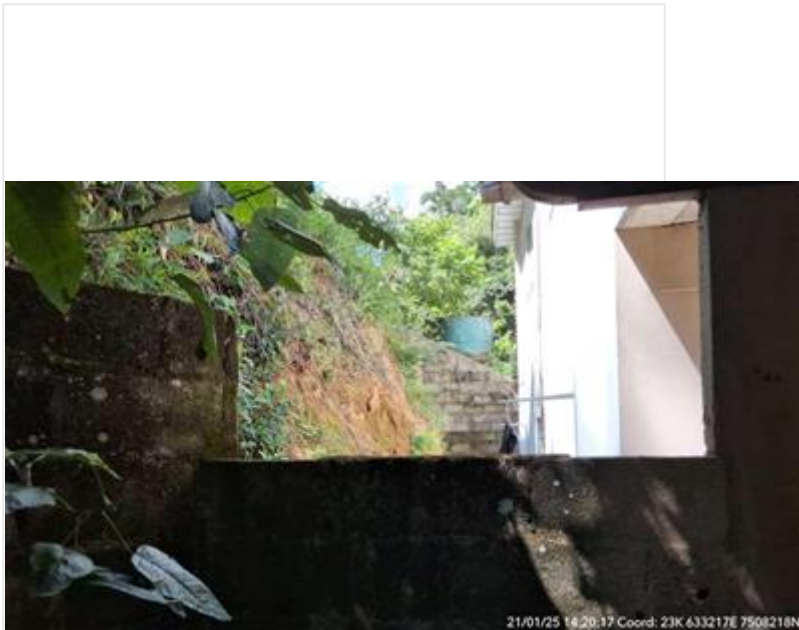
Foto\_agua-20250121-172016.jpg

- **Sem vazamento aparente**

- **Inexistente**

**Sem mina aparente**
