## FICHA DE CAMPO

**MD\_VilaModesto\_231**

**MD\_VilaModesto\_231\_DS\_IR\_\_8**

**Eliotério Ferreira Tavares 221**

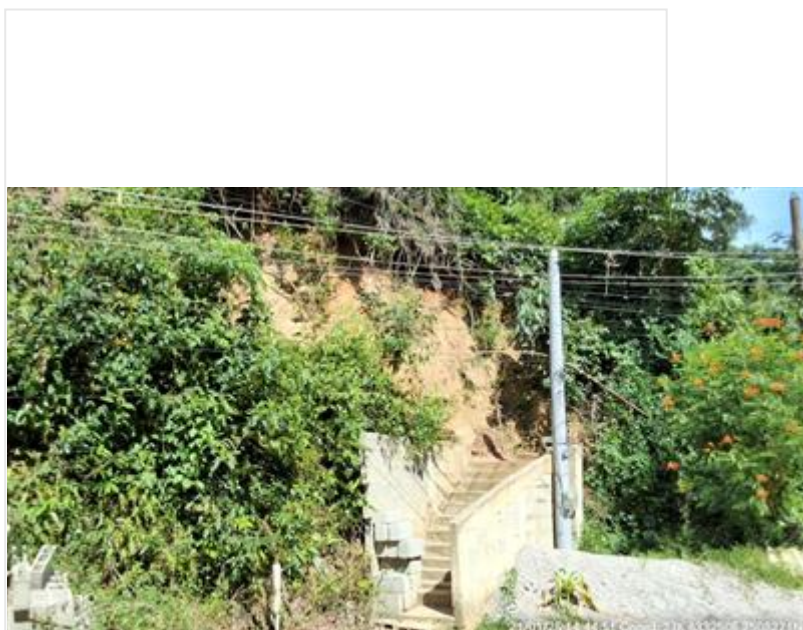
Foto\_acesso-20250121-174451.jpg

**Veicular**

**Pavimentado**

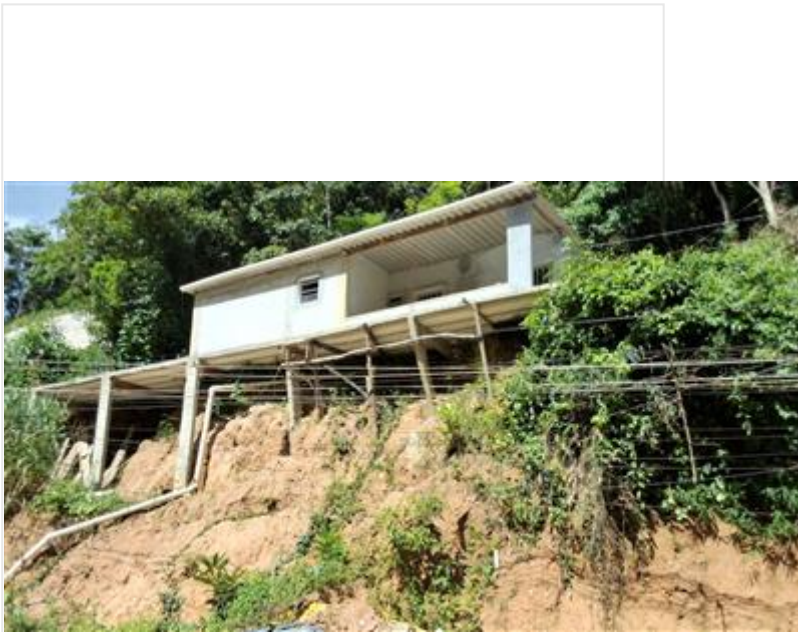
Foto\_cort\_un-20250121-174432.jpg

**1 - 5m**

**80**

**Terreno de corte único com deslizamento ocorrido na base do talude**

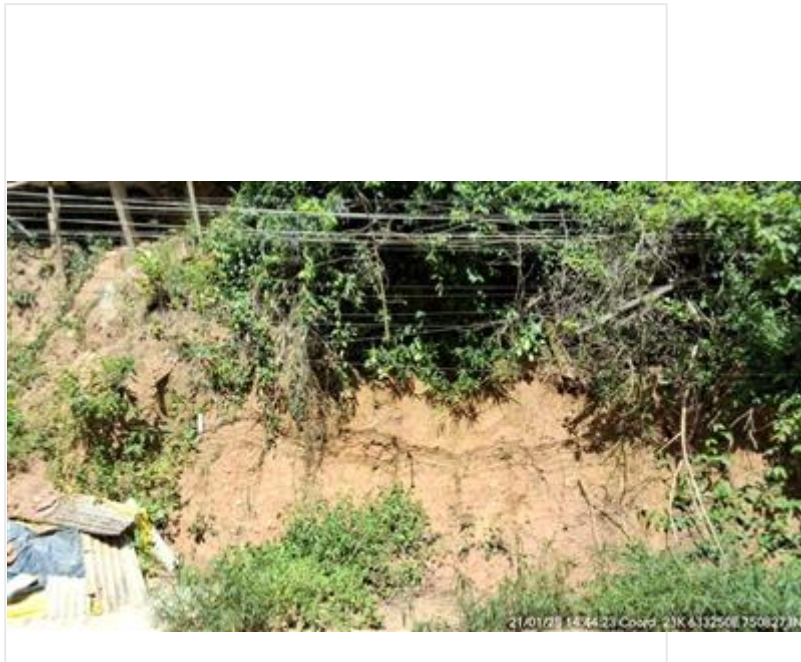
Foto\_material-20250121-174422.jpg

**Solo residual maduro**

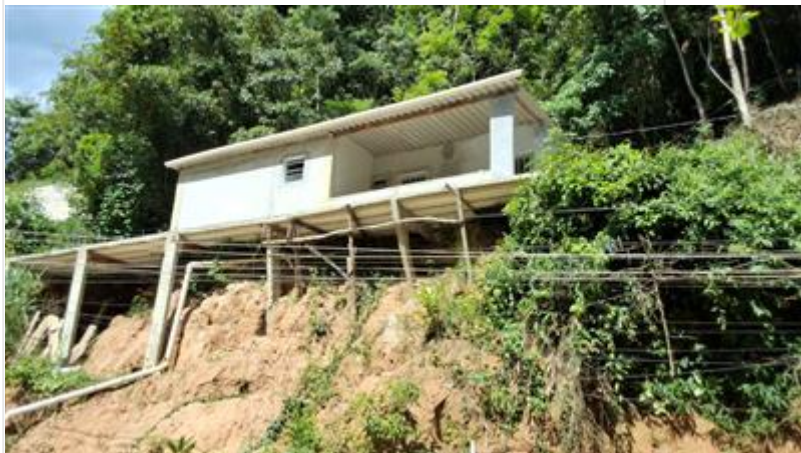
Foto\_topo\_talude\_casa-20250121-174411.jpg

**Nulo**

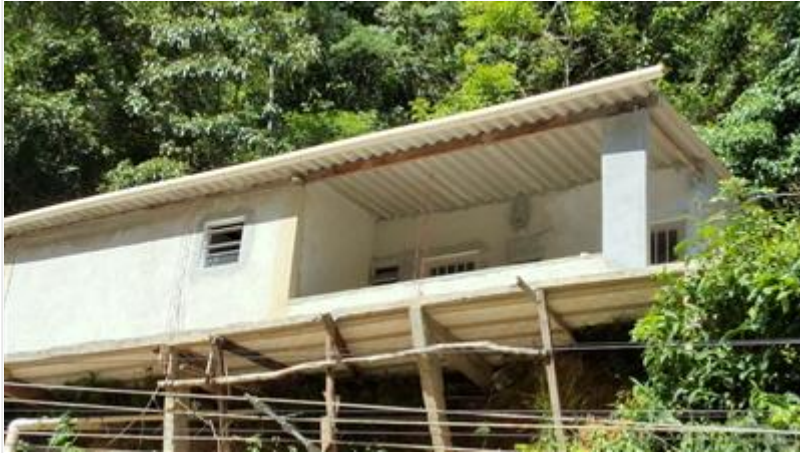
Foto\_vulnerabilidade-20250121-174404.jpg

**Alvenaria**

**Alta: Danos estruturais esperados com excessivas deformações das estruturas, colapso parcial dos domicílios**

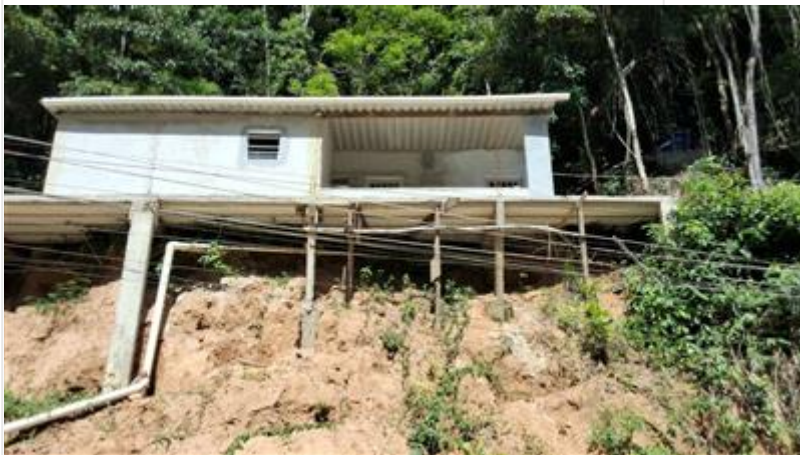
Foto\_Descalcamento-20250121-174337.jpg

**Setor com processo ativo e com morador realizando intervenções na estrutura da casa. Foi observado uma cicatriz na base da casa que descalçou a entrada do imóvel, e possivelmente também a parede do imóvel, fato que não pode ser comprovado por nenhum morador. Aparentemente a entrada do imóvel sofreu desabamento parcial no momento que o talude deslizou, e o morador realizou a reconstrução, porém, sem nenhuma intervenção com o intuito de contenção.**

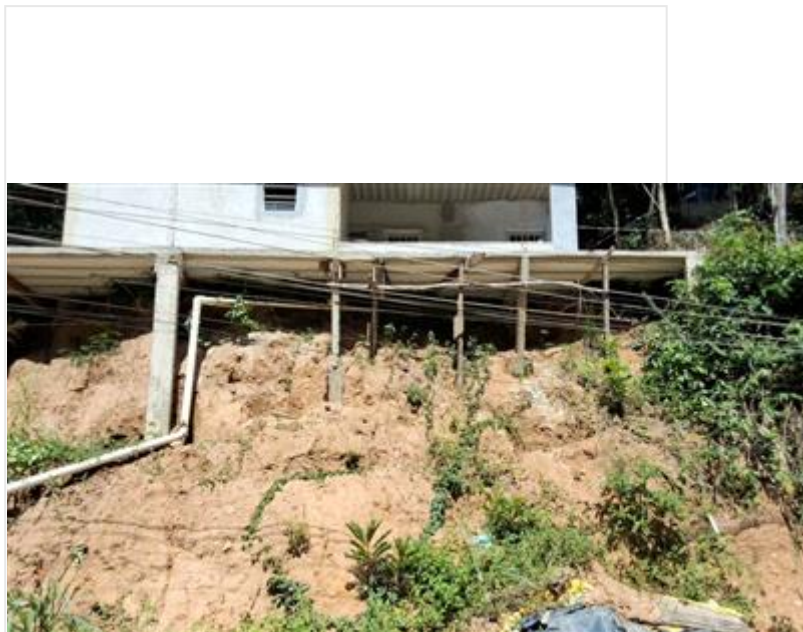
Foto\_deslizamento-20250121-174329.jpg

**Planar**

**Deslizamento planar em solo residual**

**Sim**

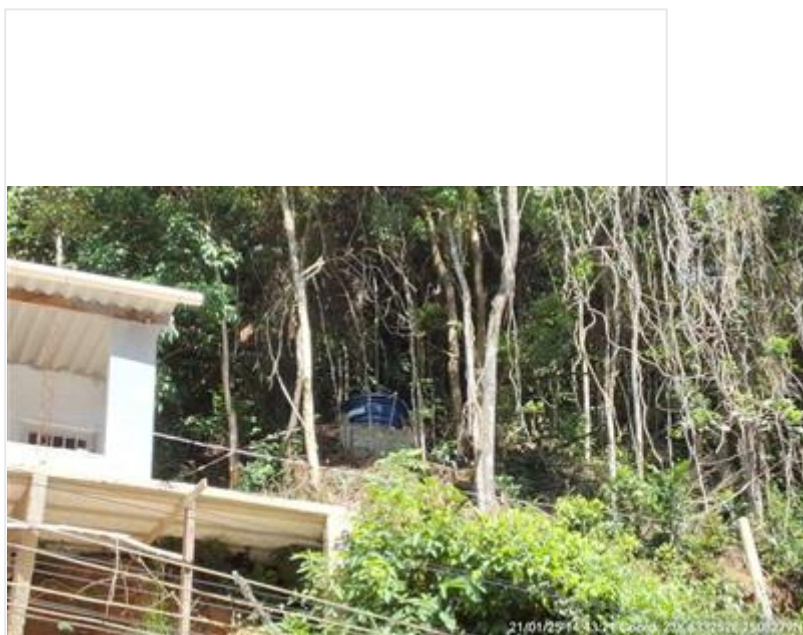
Foto\_agua-20250121-174320.jpg

- **Sem vazamento aparente**

- **Inexistente**

**Sem mina aparente**
