FICHA DE CAMPO

**MD\_VilaModesto\_231**

**MD\_VilaModesto\_231\_DS\_IR\_\_9**

**Eliotério Ferreira Tavares, 234**

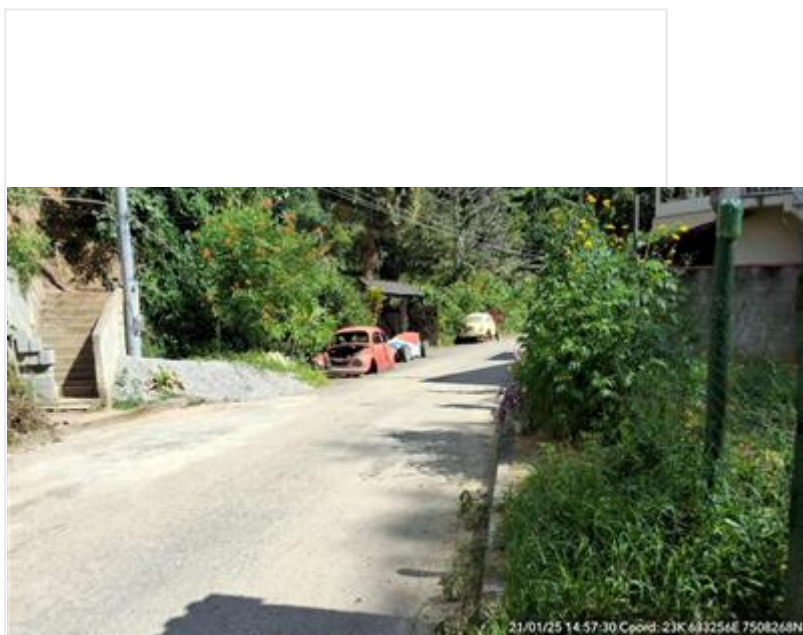
Foto\_acesso-20250121-175730.jpg

**Veicular**

**Pavimentado**

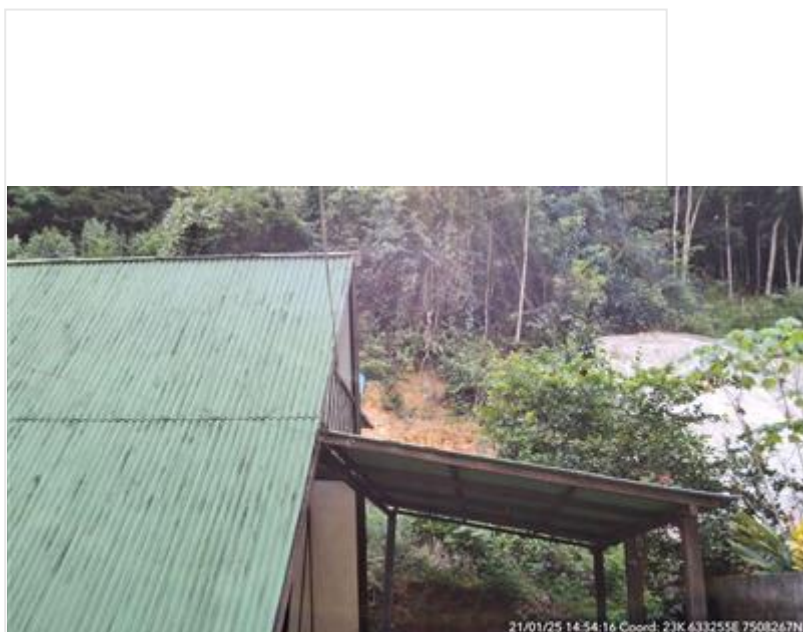
Foto\_encos\_nat-20250121-175416.jpg

**1 - 5m**

**75**

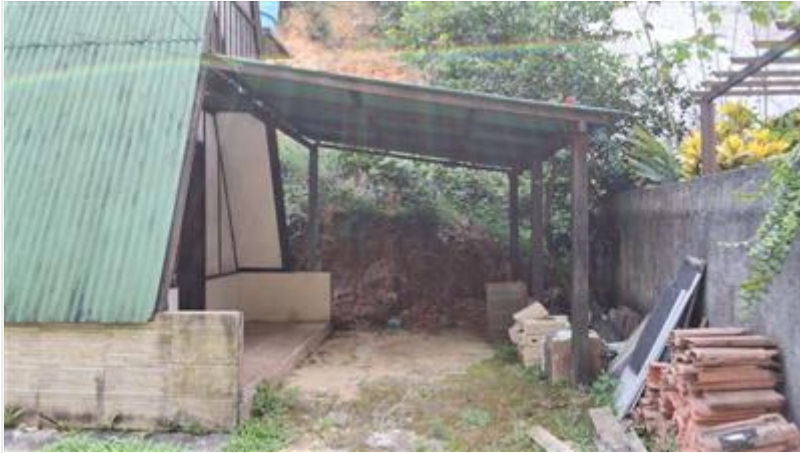
Foto\_cort\_un-20250121-175514.jpg

**1 - 5m**

**80**

**Terreno íngreme de corte único com deslizamento nas laterais**

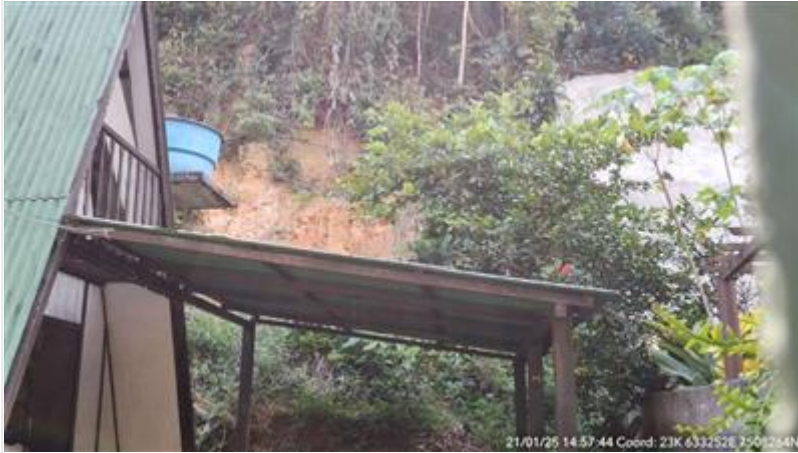
Foto\_material-20250121-175743.jpg

- **Solo residual**
- **Lixo**

**Solo residual maduro**

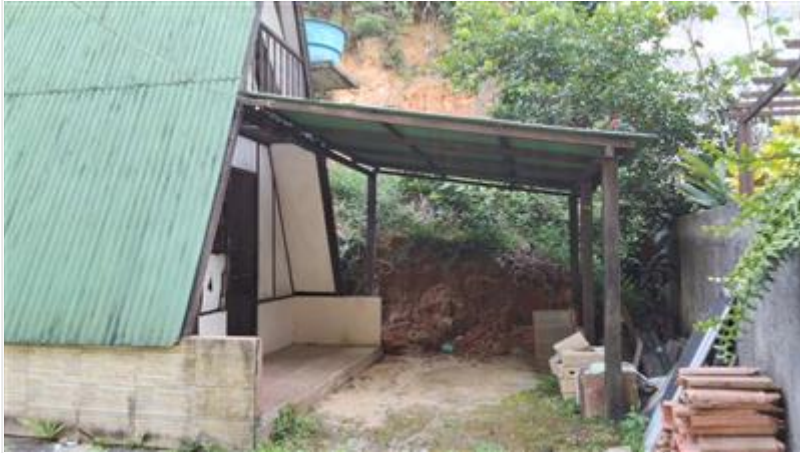
Foto\_talude\_casa-20250121-175533.jpg

**Nulo**

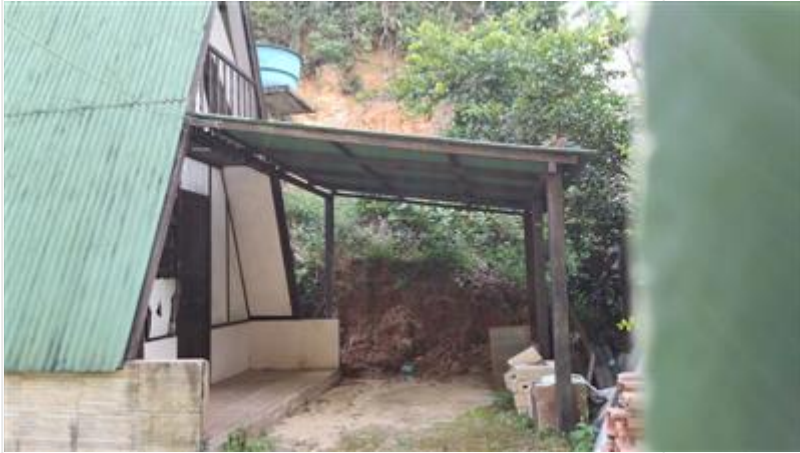
Foto\_vulnerabilidade-20250121-175557.jpg

**Alvenaria**

**Alta: Danos estruturais esperados com excessivas deformações das estruturas, colapso parcial dos domicílios**

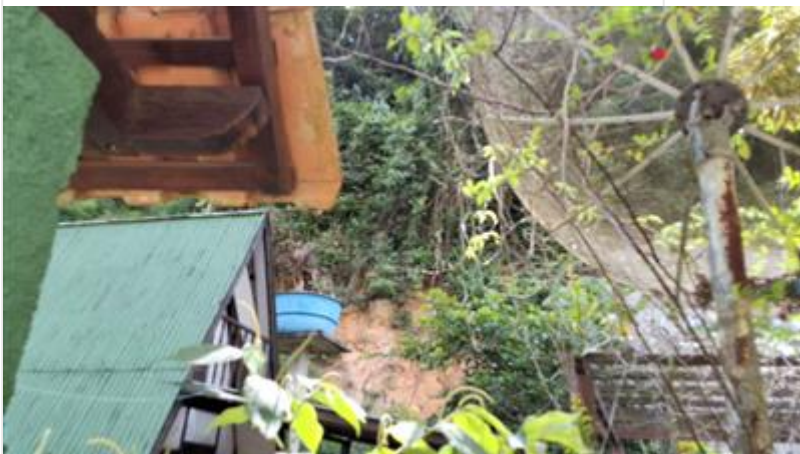
Foto\_Cicatrizes-20250121-175641.jpg

- **Cicatrizes**

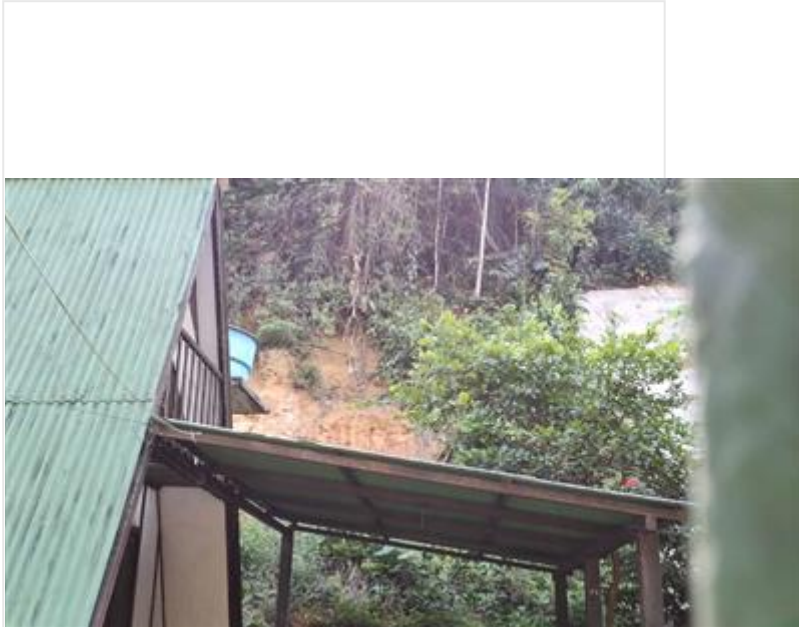
Foto\_deslizamento-20250121-175805.jpg

### **Planar**

### **Deslizamento planar em talude de corte único com atingimento de moradia**

**Sim**

**Ocorrência de deslizamento em encosta de corte único em fevereiro de 2024 chegando a atingir parede de imóvel, com danos a estrutura. Há um chalé de madeira também danificado pelo deslizamento. O processo se encontra ativo, e o material que atingiu se encontra ainda no local.**

- Sirenes
- Nudec
- Sinalização e Orientação de Alerta
- Educação e Conscientização da população

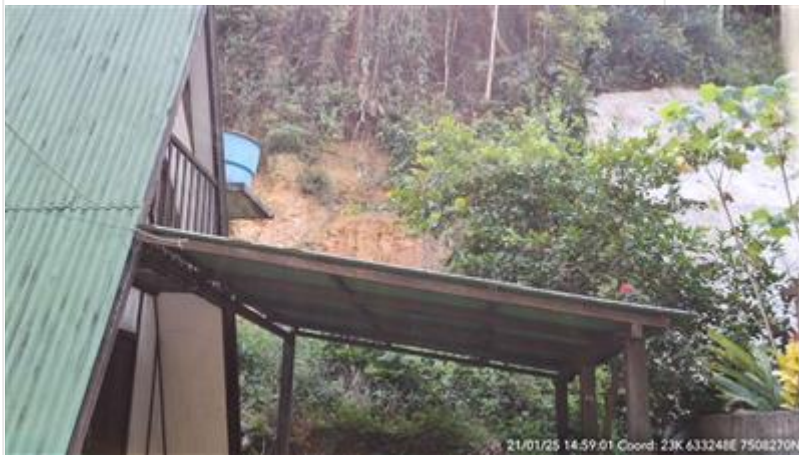
Foto\_agua-20250121-175900.jpg

- **Sem vazamento aparente**

- **Inexistente**

**Sem mina aparente**
