## FICHA DE CAMPO

**MD\_Gaudência\_229**

**MD\_Gaudência\_229\_JP\_TS\_\_16**

**Santa Rosa, 586**

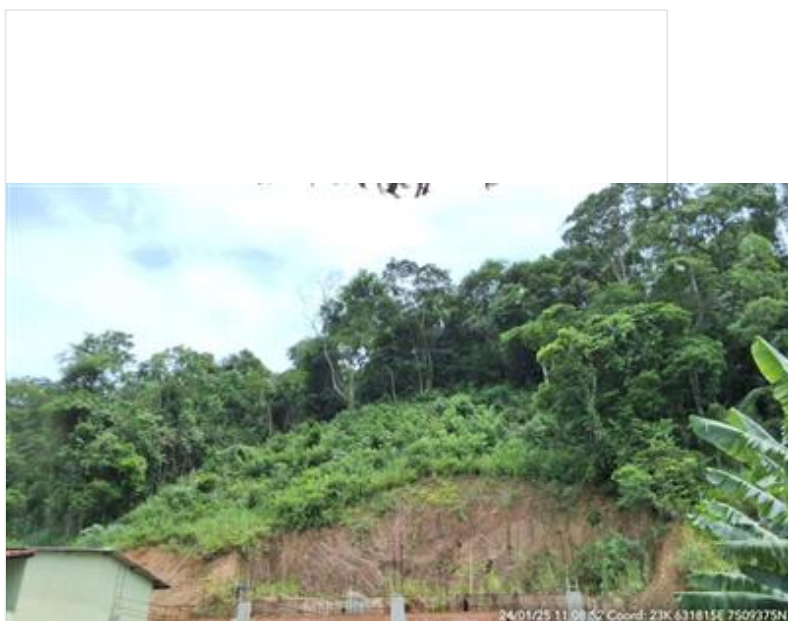
Foto da encosta natural:

**Encosta natural bem inclinada, com taludes de corte bem avançados para dentro da encosta**

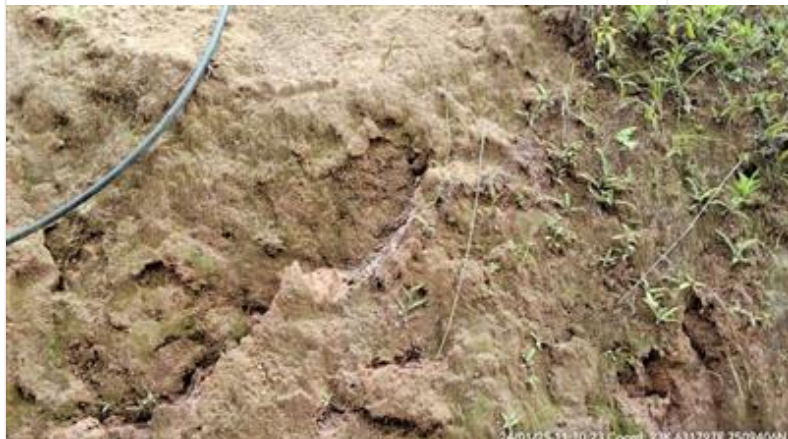
Foto do material predominante:

**Pacote de solo residual com muitos sulcos indicando fluxo de água superficial**

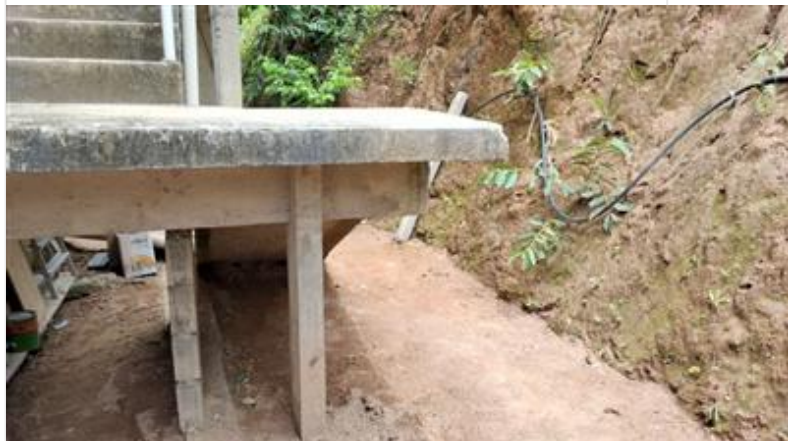
Foto Distância talude – casa

**1 - 2m**

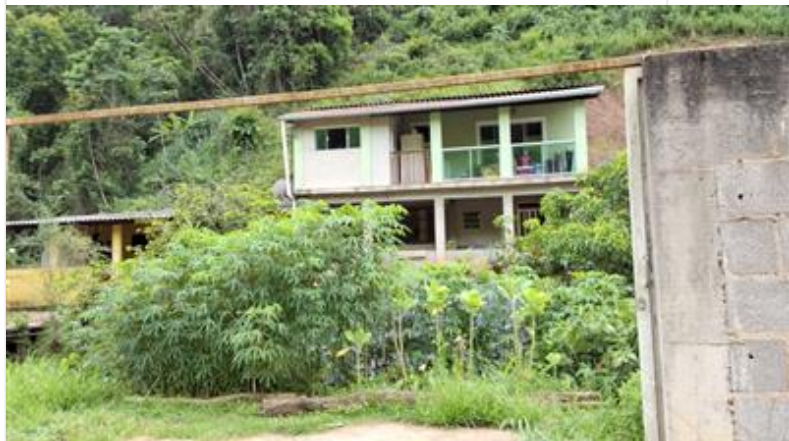
Foto do Vulnerabilidade:

**Muito Alta: Danos estruturais esperados com comprometimento integral estrutural e possibilidade de colapso total dos domicílios**

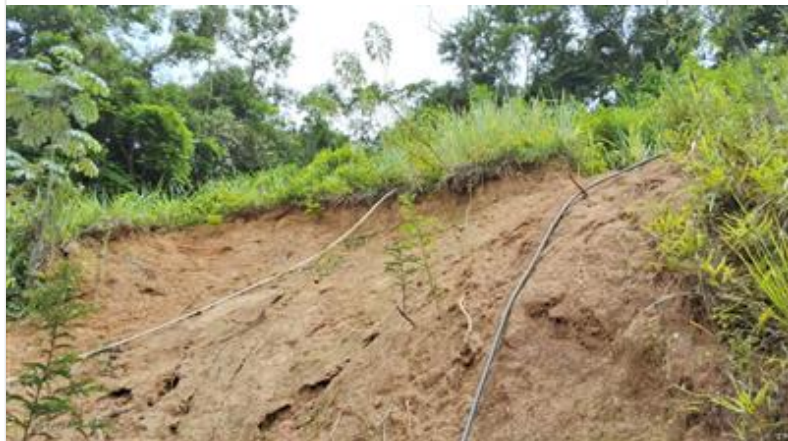
Foto do deslizamentos:

**Deslizamento planar em solo residual, em talude de corte. Sulcos erosivos indicam a presença de fluxo d'água na face do talude.**

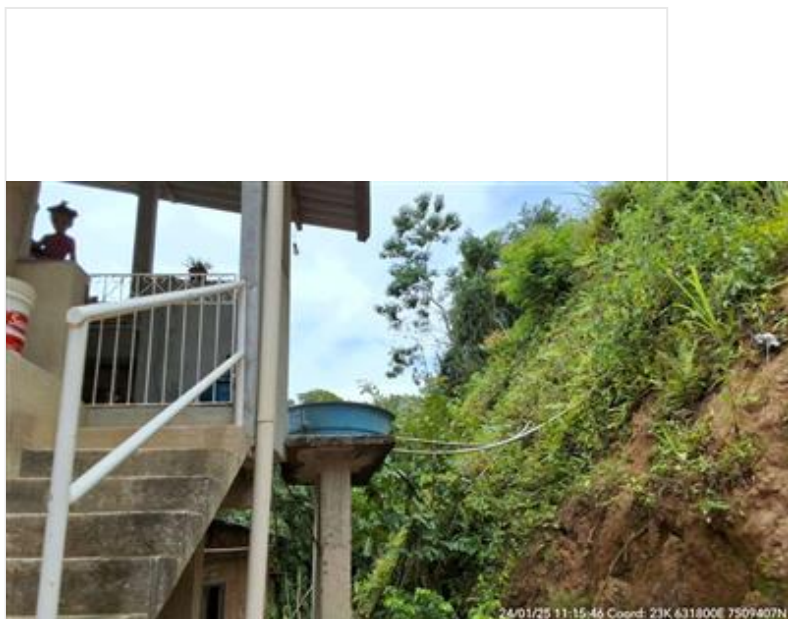
Foto da presença de água:

**Concentração de água em superfície (enxurrada)**

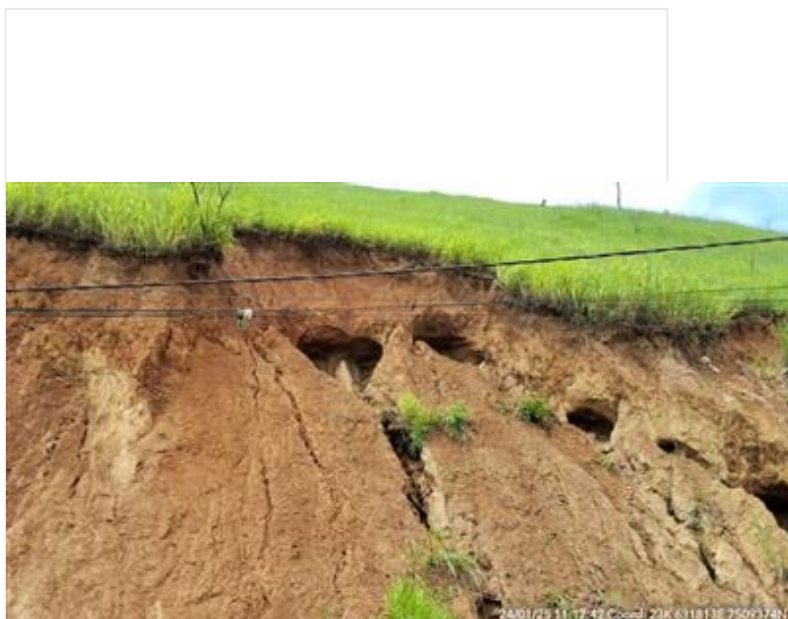
Foto1

### **Sulcos erosivos no talude da via**

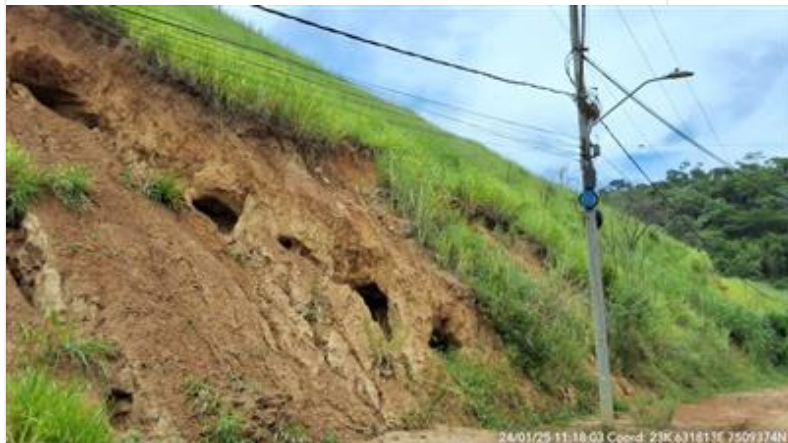
Foto2

**Sulcos erosivos em talude que sofre com constante perda de material devido a forte fluxo de água superficial oriundo do topo da encosta.**
