## FICHA DE CAMPO

**Apr 10, 2025, 3:37:01 PM**

**MD\_ÁguaFria\_136\_JP\_TS\_\_2**

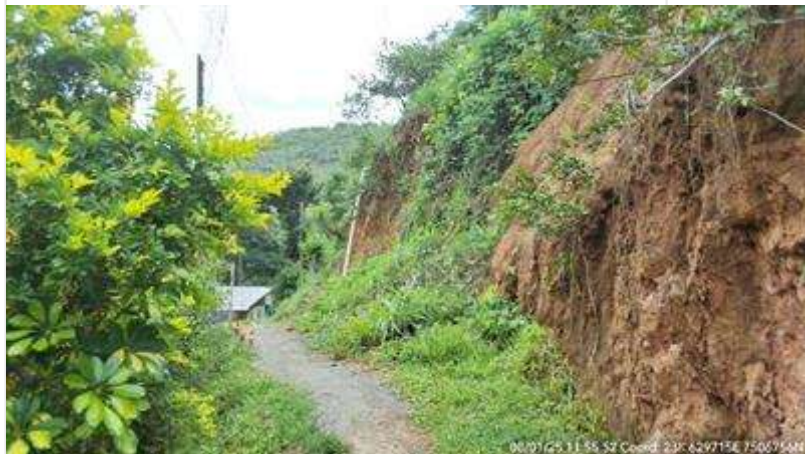
Foto1

**O acesso às moradias da servidão pode ser obstruído por futuros movimentos de massa.**

**Acesso**
