## FICHA DE CAMPO

**12068017784**

**MD\_ÁguaFria\_136\_JP\_TS\_\_5**

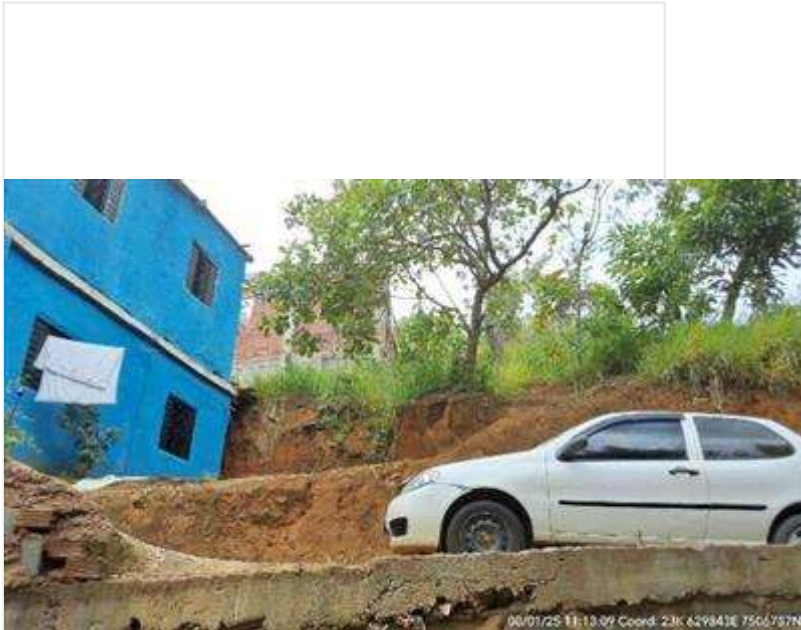
Foto1

**Muro de Concreto Armado Estaqueado**

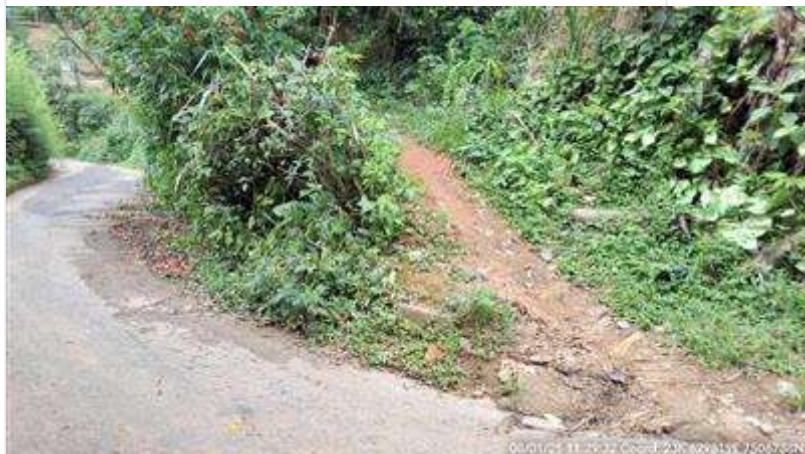
Foto3

**Caixa de Passagem**

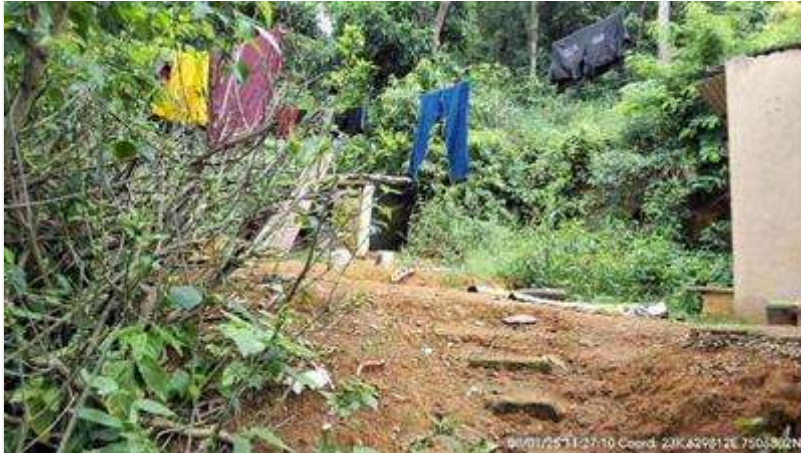
Foto4

**Canaleta**
