## FICHA DE CAMPO

**MD\_ÁguaFria\_172\_JP\_TS\_\_3**

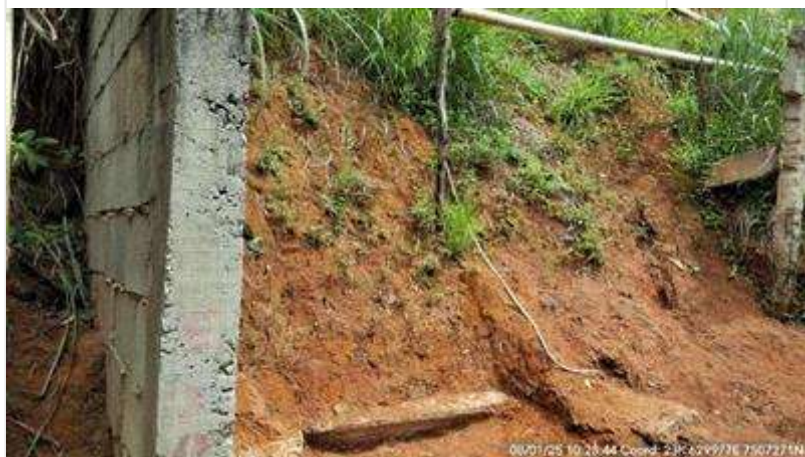
Foto1

**Muro de Concreto Armado Estaqueado**

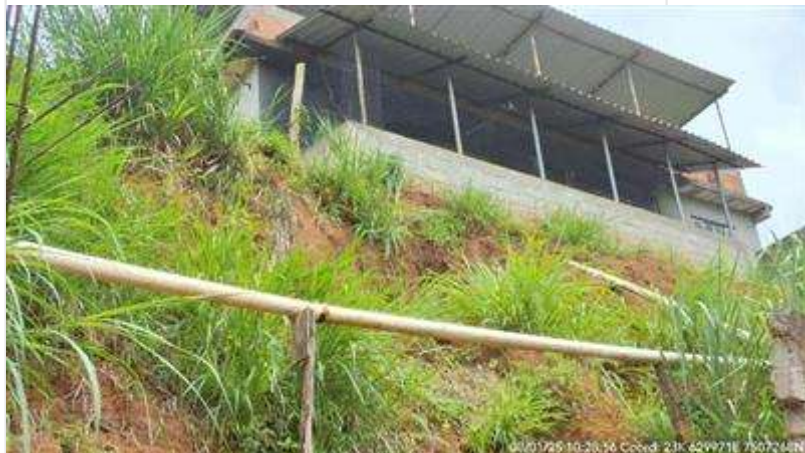
Foto2

**Cortina Atirantada Estaqueada**

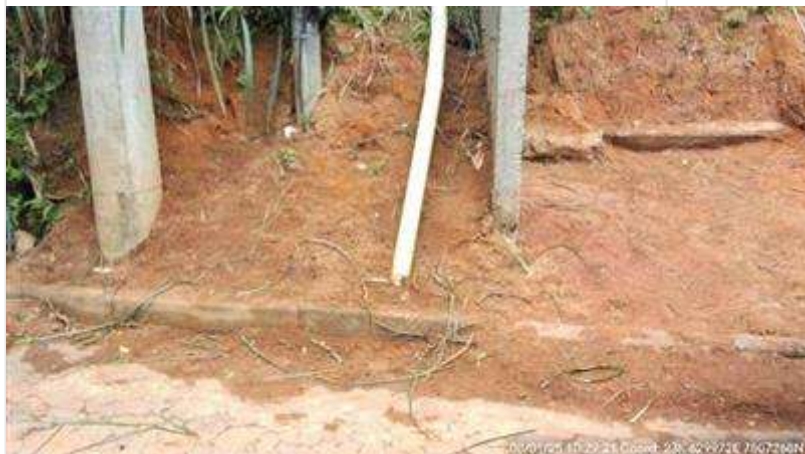
Foto3

**Caixa de Passagem**

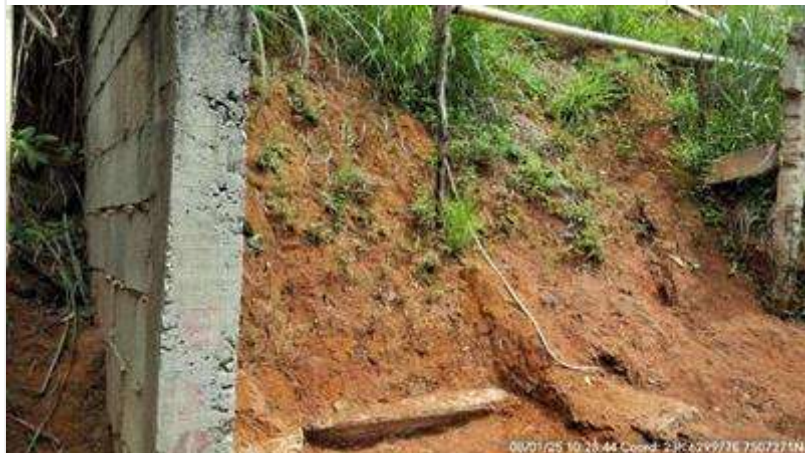
Foto4

**Muro de Concreto Armado Estaqueado**
