## FICHA DE CAMPO

**MD\_ÁguaFria\_173\_BC\_SC\_\_10**

**O acesso às moradias é muito precário e necessita ser refeito. O muro de gabião deve ser feito em ambas as margens. Existe histórico de deslizamento no sopé da encosta. Possibilidade de movimento rotacional à montante de moradias.**

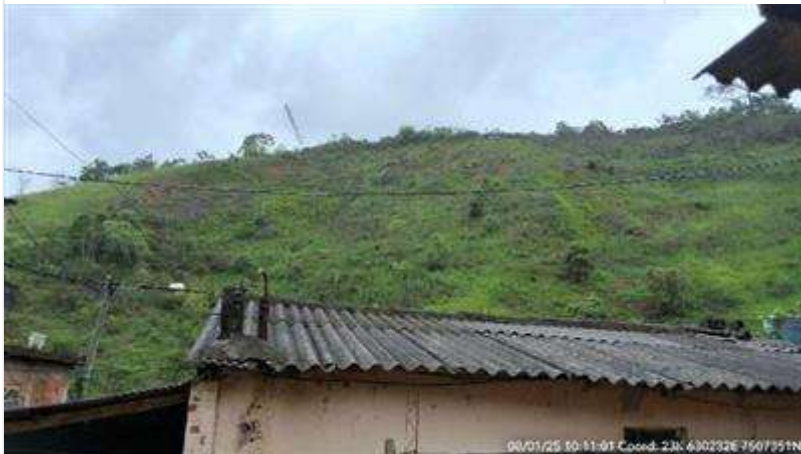
## Foto1

**Encosta da Ocorrência**

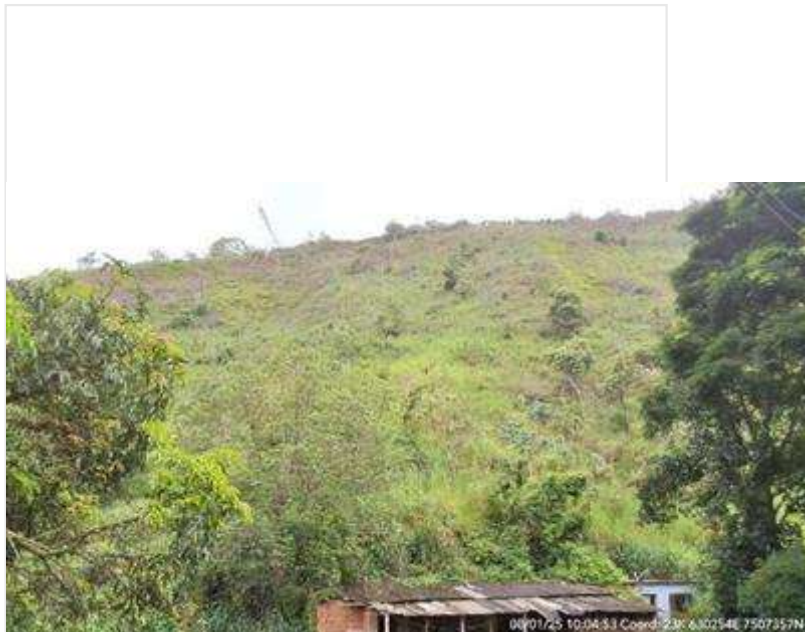
Foto2

**Solo Grampeado com Face Verde**
