## FICHA DE CAMPO

**Samara Cristina Cordeiro dos Santos**

**MD\_ÁguaFria\_173\_BC\_SC\_\_11**

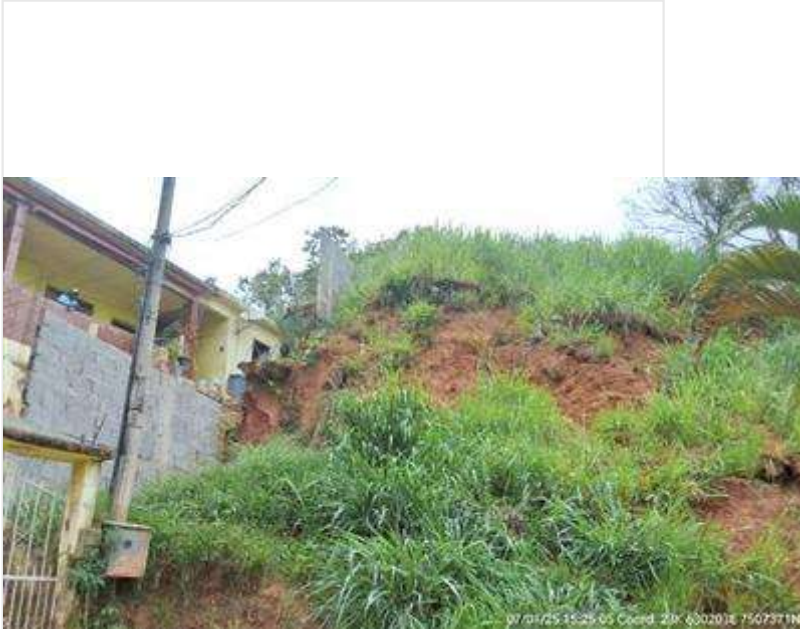
Foto1

**Cicatriz ao lado da moradia - Solo Grampeado com face verde**

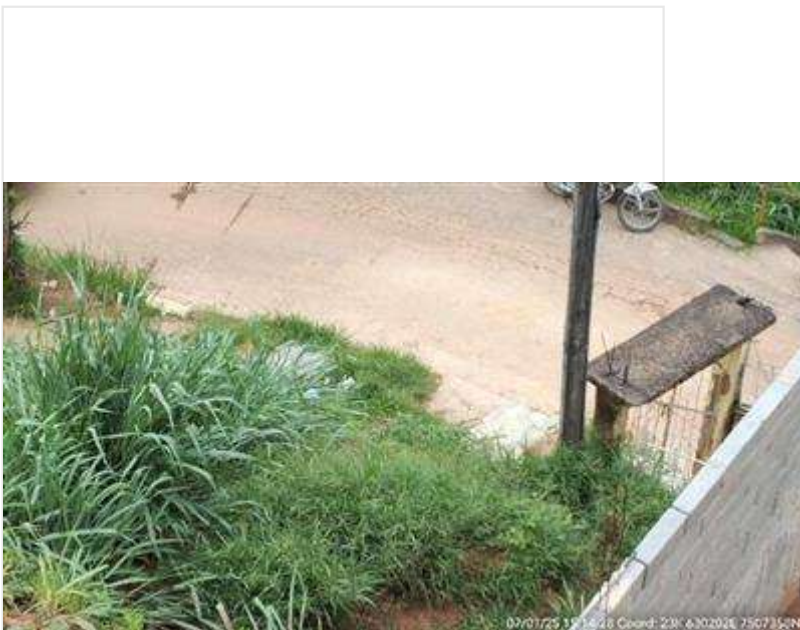
Foto2

### Caixa de Passagem

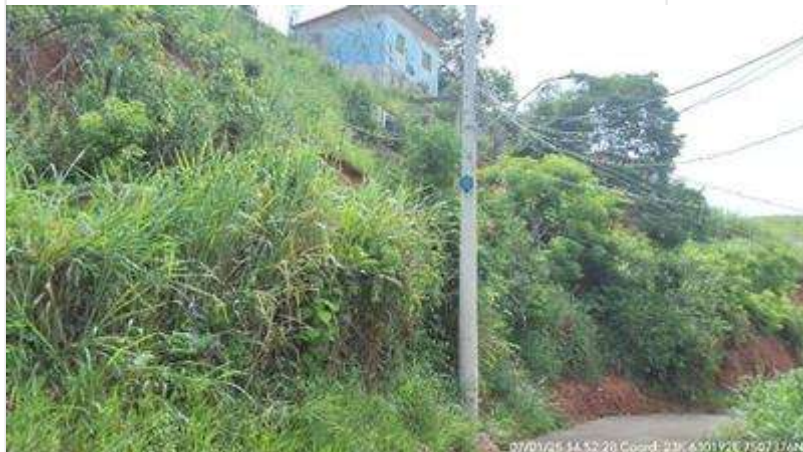
Foto3

### Canaleta

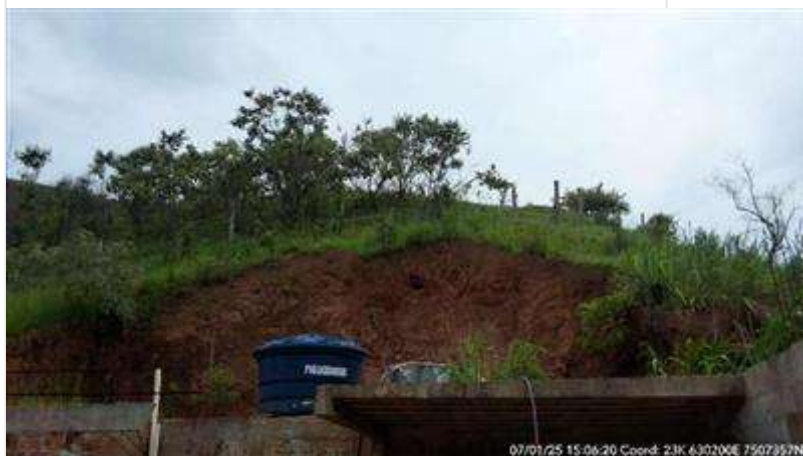
Foto4

**Vigotas Estaqueadas**
