## FICHA DE CAMPO

**MD\_ÁguaFria\_173\_BC\_SC\_\_13**

**Muro a montante e a jusante das moradias e solo grampeado como suporte do terreno. Após deslizamento em 2023, a moradora fez acerto do terreno e concreto projetado.**

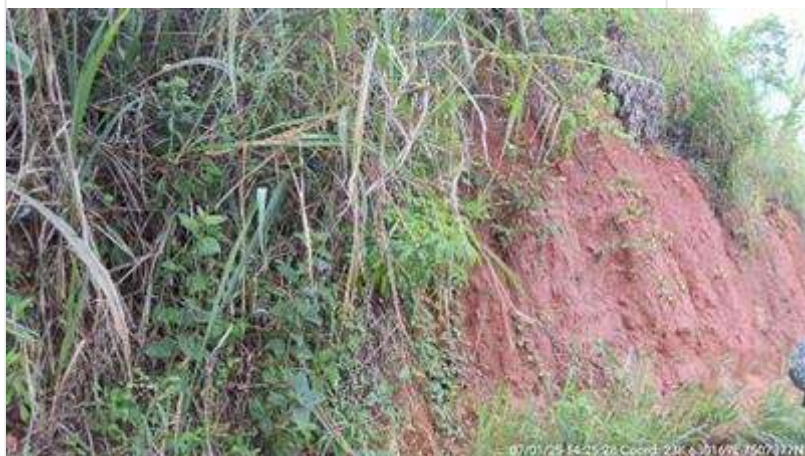
Foto1

**Solo Grampeado Face Verde**
