## FICHA DE CAMPO

**MD\_ÁguaFria\_173\_BC\_SC\_\_4**

**Na moradia n. 545 encaixada em talude de corte: muro de concreto armado na base, remoção de árvore à montante, suavização do terreno e canaletas. Na moradia n. 350: remoção do material e da vegetação deslizados, solo grampeado com face verde. Moradia n. 545 encaixada em talude de corte. Cicatriz na Moradia n. 350.**

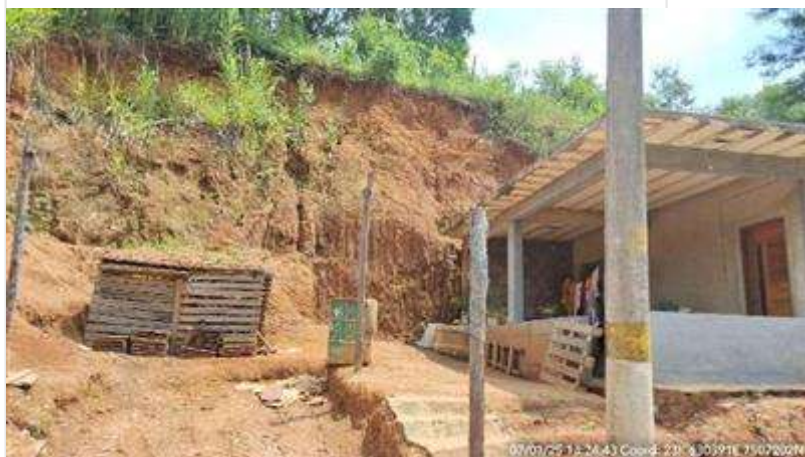
## Foto1

**Localização 1.**

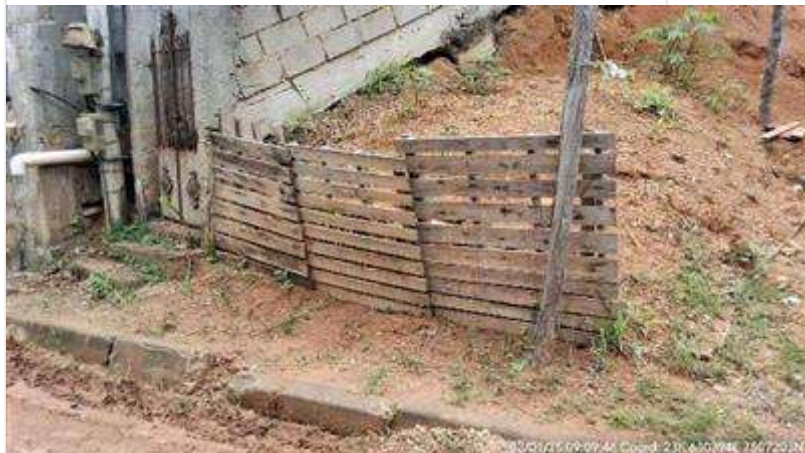
Foto2

**Caixa de Passagem**

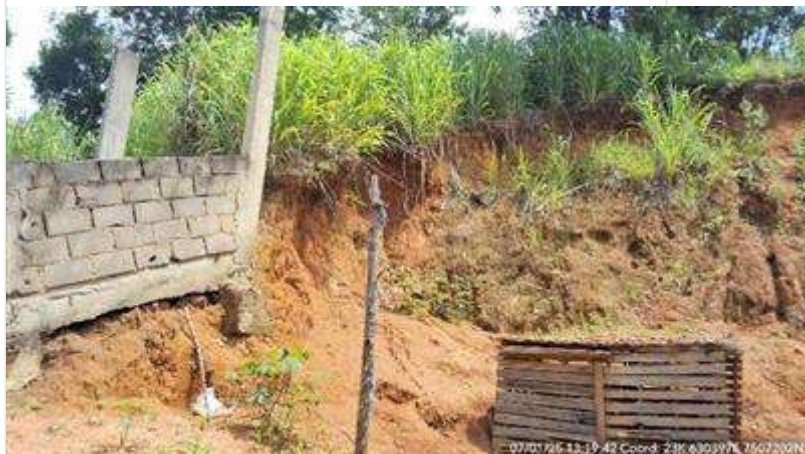
Foto3

**Canaletas**

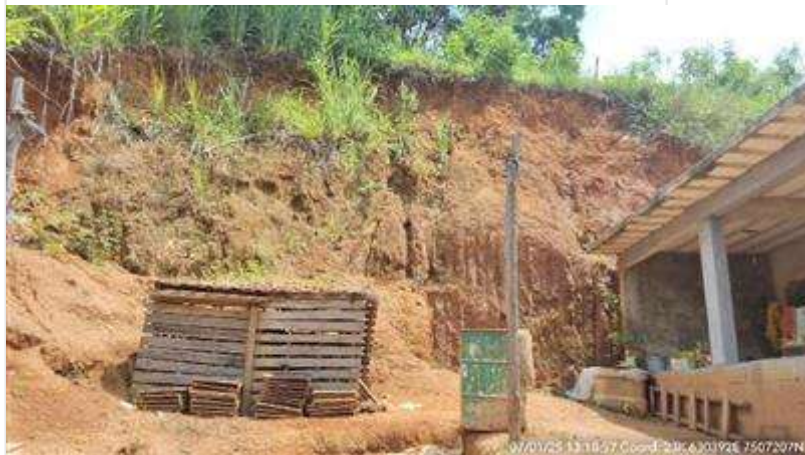
Foto4

**Muro de Concreto Armado Estaqueado**
