## FICHA DE CAMPO

**MD\_ÁguaFria\_173\_BC\_SC\_\_6**

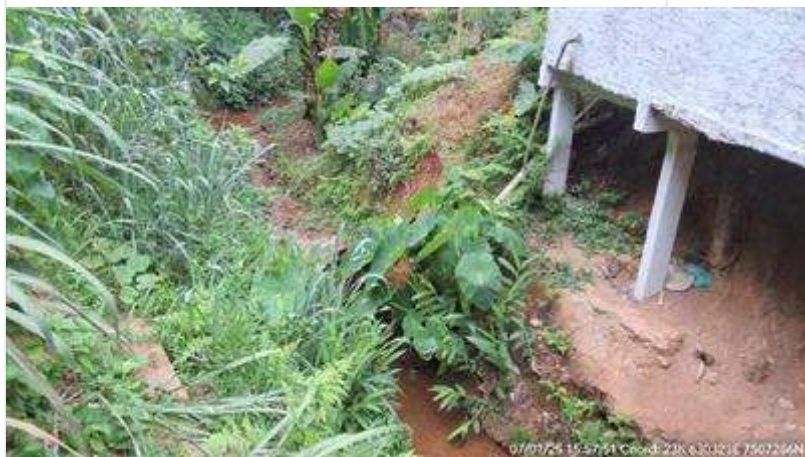
Foto1

**Muro de Gabião**

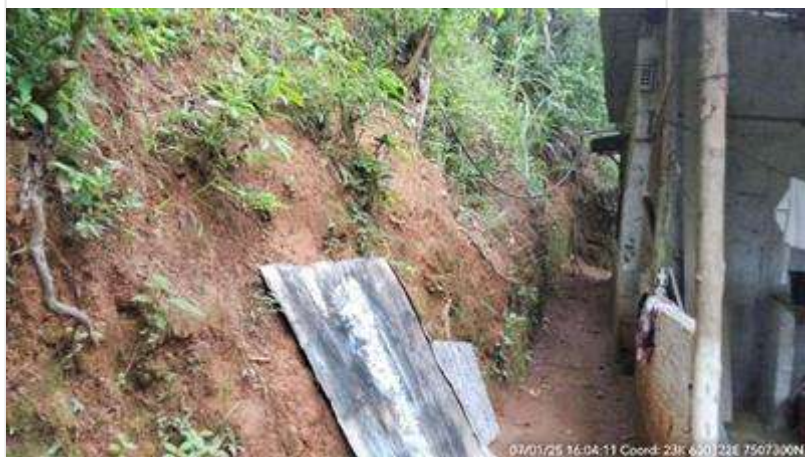
Foto2

### Muro de Concreto Armado Estaqueado
