## FICHA DE CAMPO

**MD\_ÁguaFria\_173\_BC\_SC\_\_8**

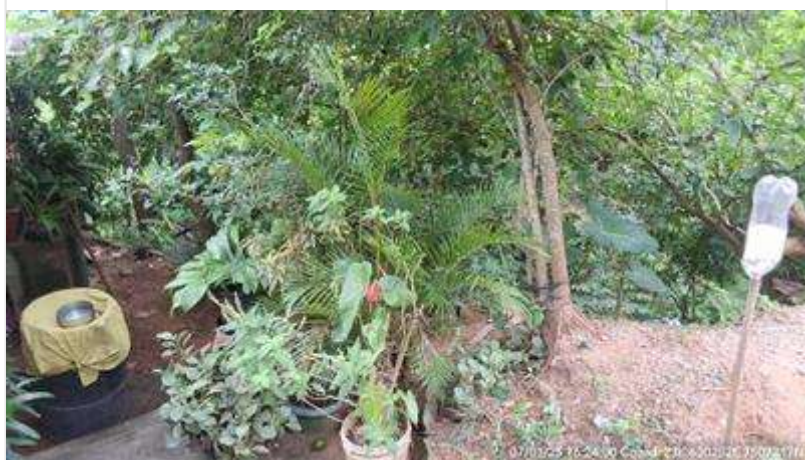
Foto1

**Acesso**

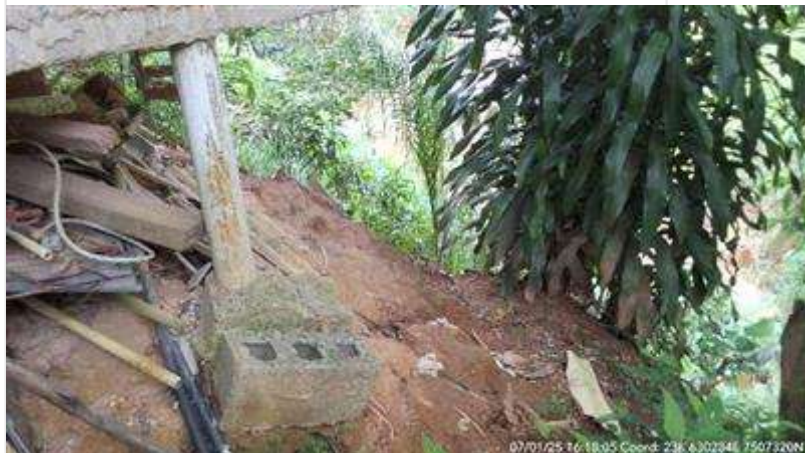
Foto2

**Cortina Atirantada Estaqueada**

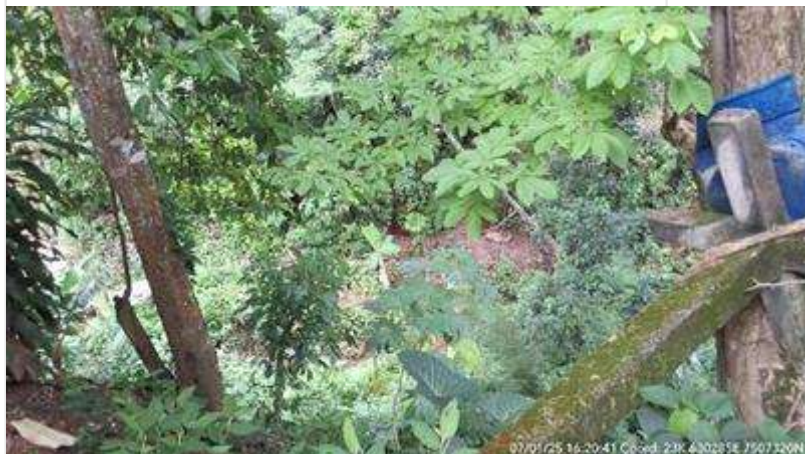
Foto3

**Muro de Gabião**

**A via necessita de drenagem. O muro de gabião deve ser construído em ambas as margens. Via apresenta sinais de movimentação a jusante.**

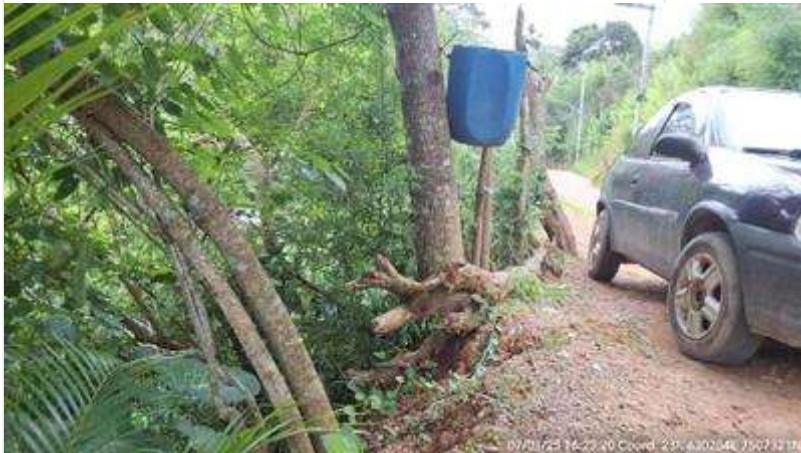
Foto4

**Canaleta**
