## FICHA DE CAMPO

**MD\_ÁguaFria\_183\_AS\_JP\_\_2**

**Algumas obras também são citadas em polígonos de risco vizinhos. Talude de corte com movimento de massa ativo.**

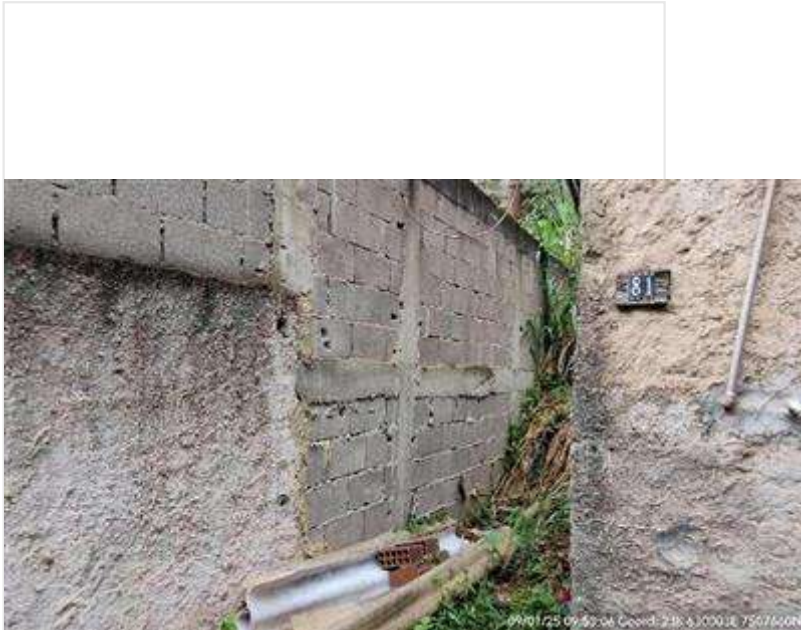
## Foto1

**Caixa de Passagem**

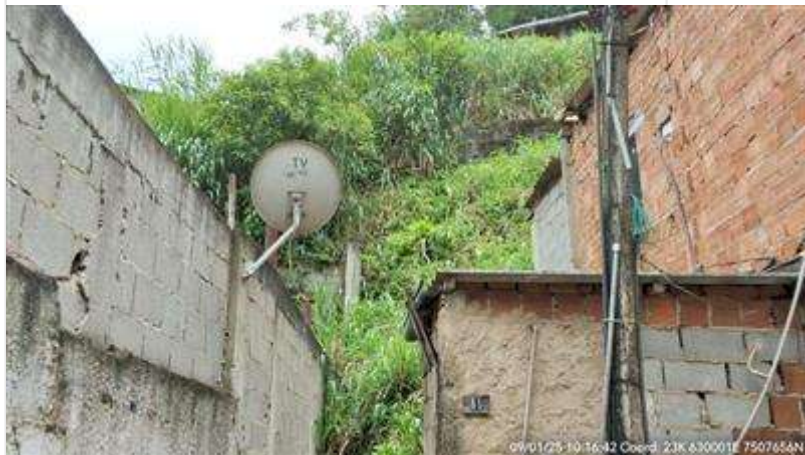
Foto2

**Escada Hidráulica**
