## FICHA DE CAMPO

**MD\_ÁguaFria\_183\_AS\_JP\_\_3**

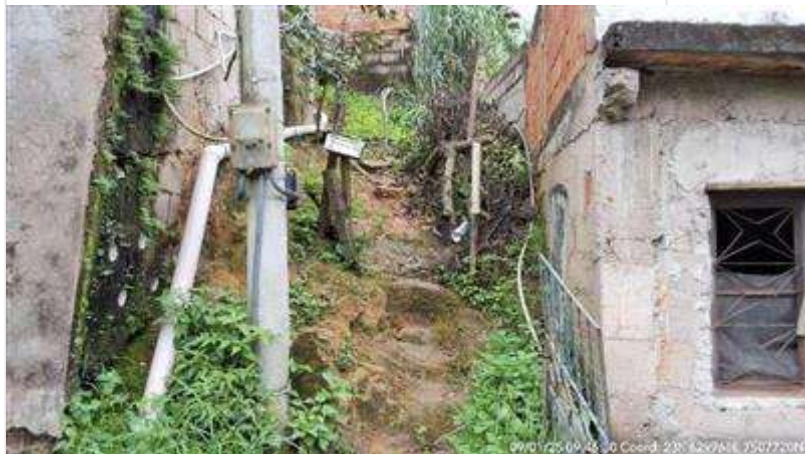
Foto1

**O acesso é bastante precário e apresenta riscos, especialmente, após chuva.**

**Foto do Acesso.**

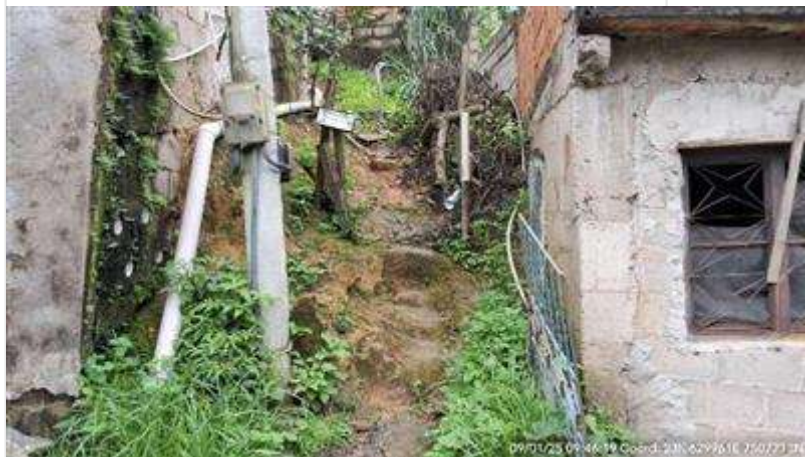
Foto2

### Foto canaleta

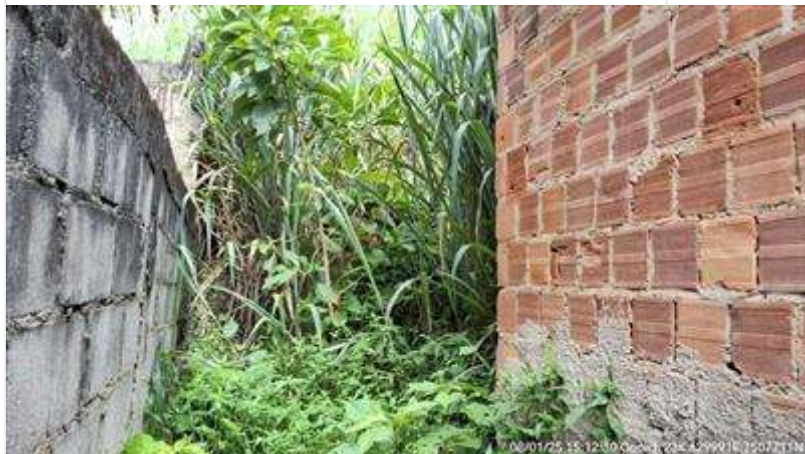
Foto3

### Muro de Concreto Armado Estaqueado
