## FICHA DE CAMPO

**MD\_ÁguaFria\_183\_AS\_JP\_\_6**

**Local com movimento de massa e atingimento de edificação.**

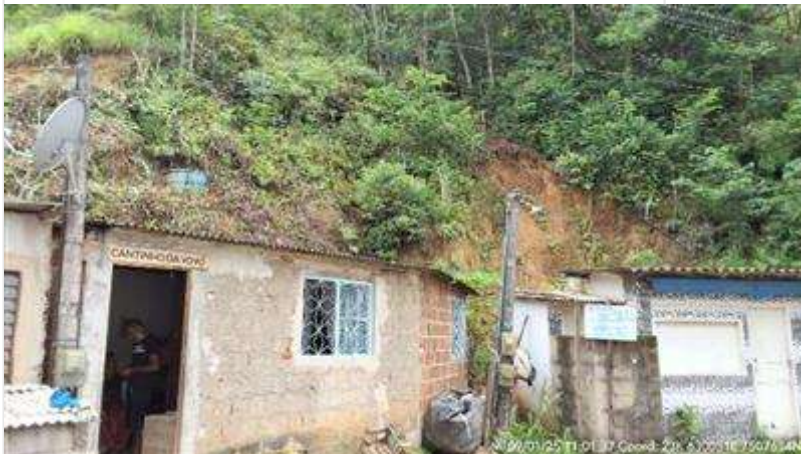
## Foto1

**Foto da residência afetada**

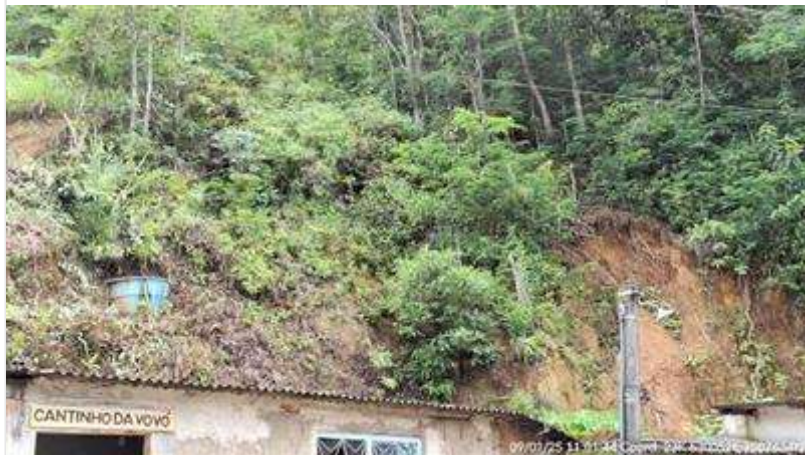
## Foto2

**Vigotas Estaqueadas**

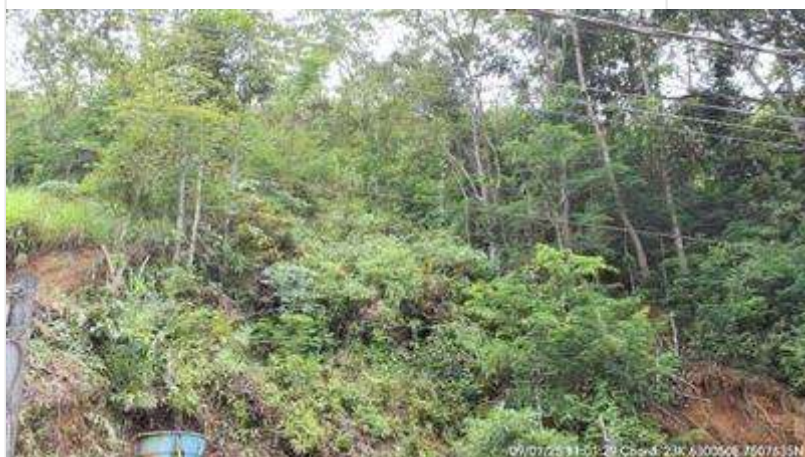
## Foto3

**Foto Escada Hidraulica**

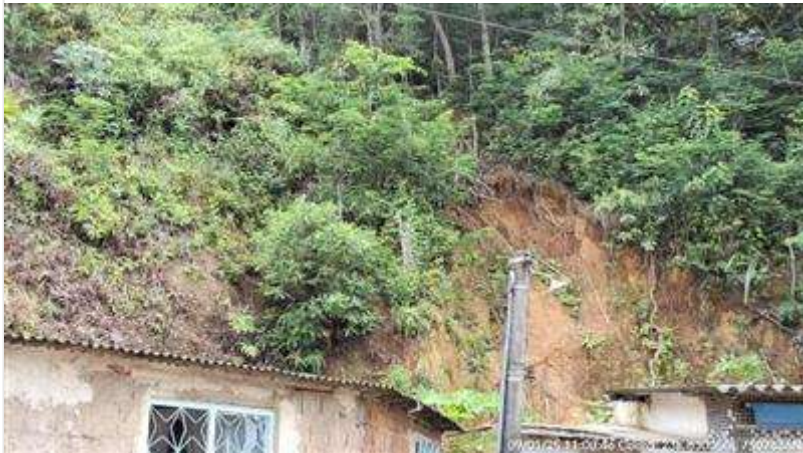
Foto4

**Solo Grampeado com face verde**
